Kuntoarvioraportti

Amarinkatu 1-3, 95420 Tornio

11.06.2024

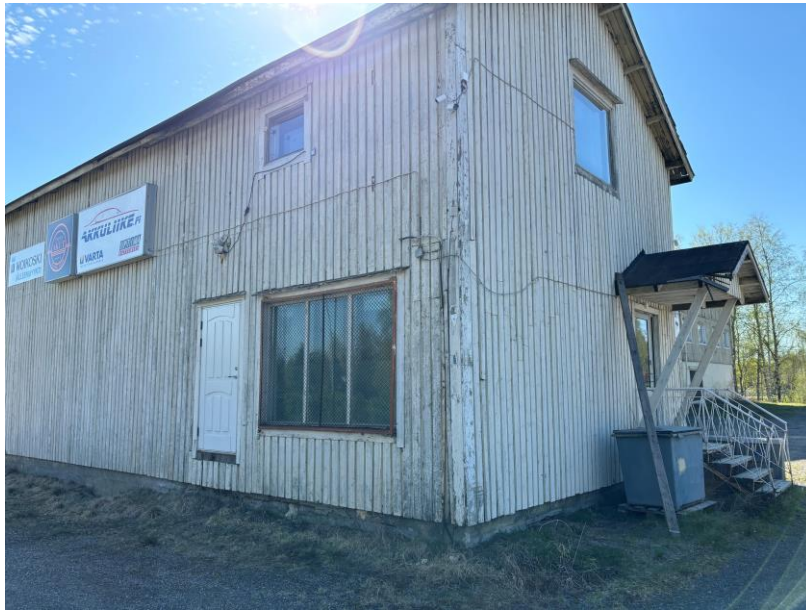
Ulkovuori rapistunut ja lahonnut. Portaat puuttuvat.

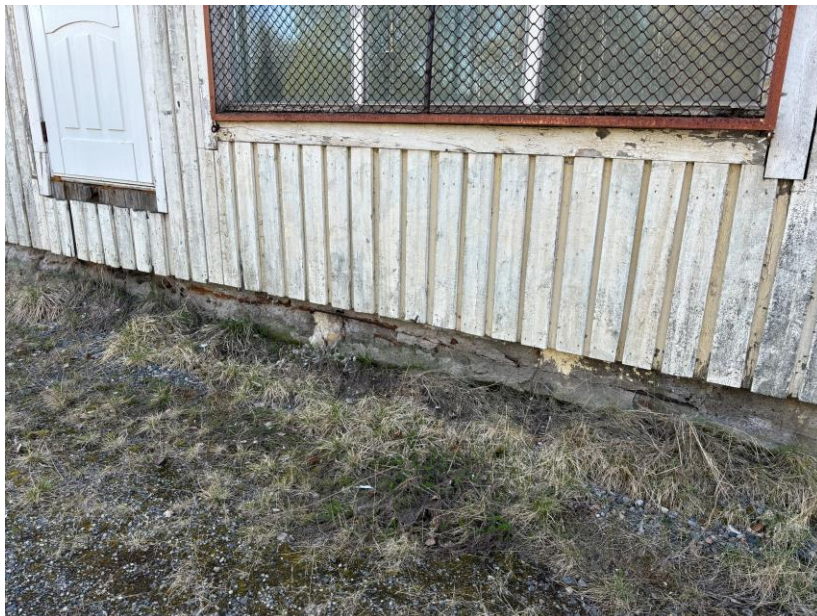
Ikkunoiden kunto heikko, pellitykset puuttuvat. Rännit ja syöksytorvet puuttuvat. Perustus on pettänyt.

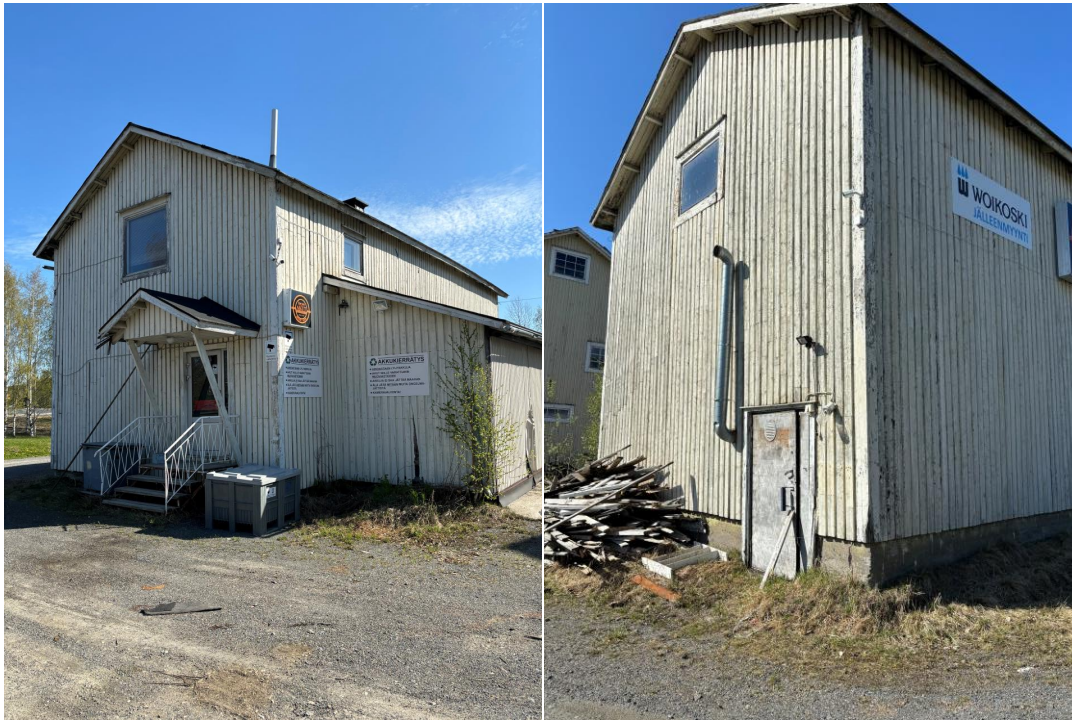
Kattorakenne painunut ja vesikate repeillyt, jonka vuoksi vuotanut.

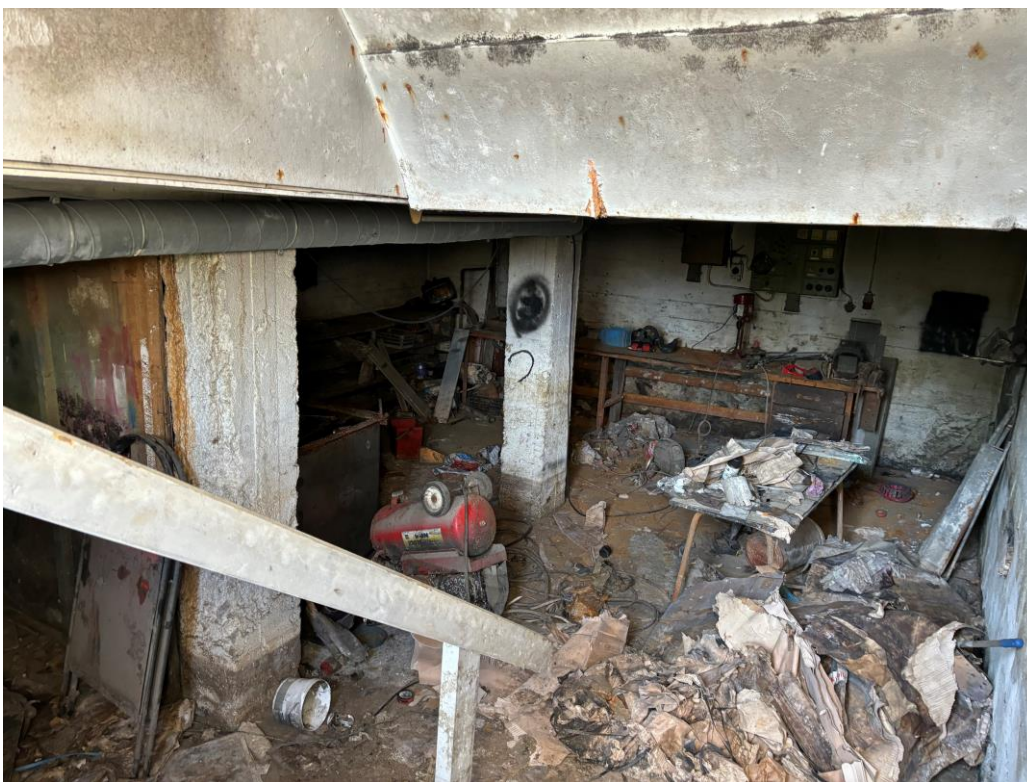
Tulva noussut kellariin ja jäljistä päätellen kellariin on johtunut vesivuotoja.

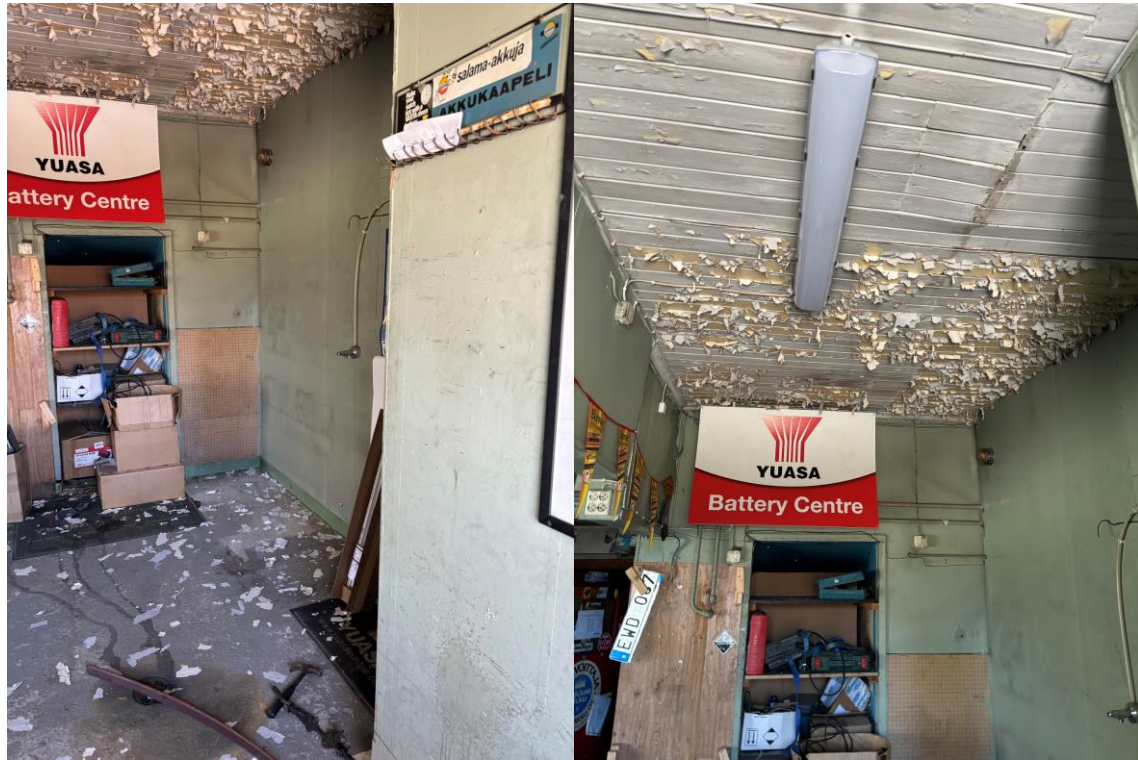
Välikaton kosteus irrottanut maalin katosta.

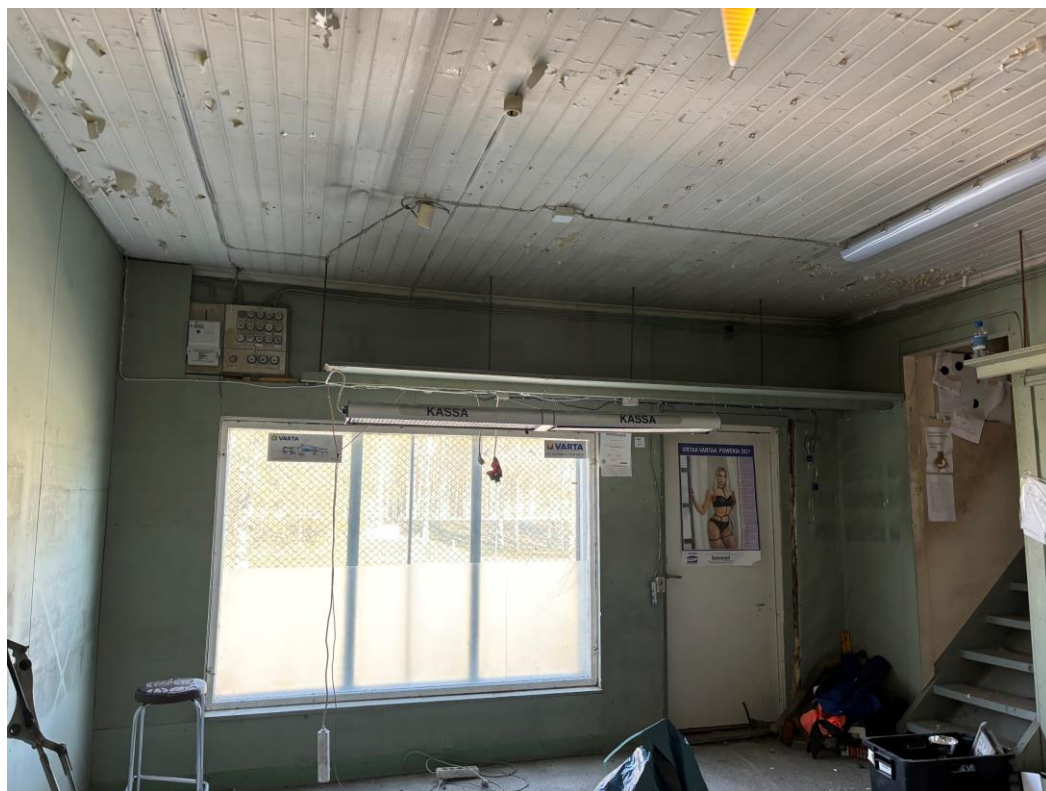
Välikaton kosteus irrottanut maalin katosta.

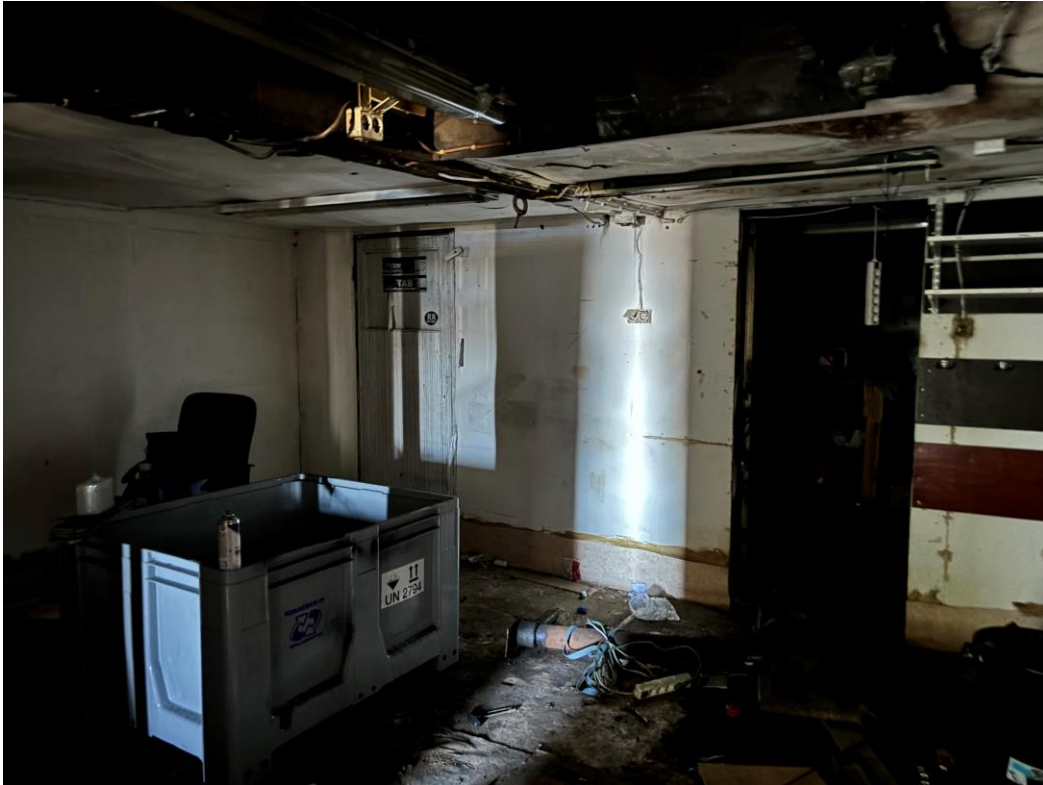
Työtila / takatila. Pintamateriaalit uusittava, hajut imeytyneet materiaaleihin.

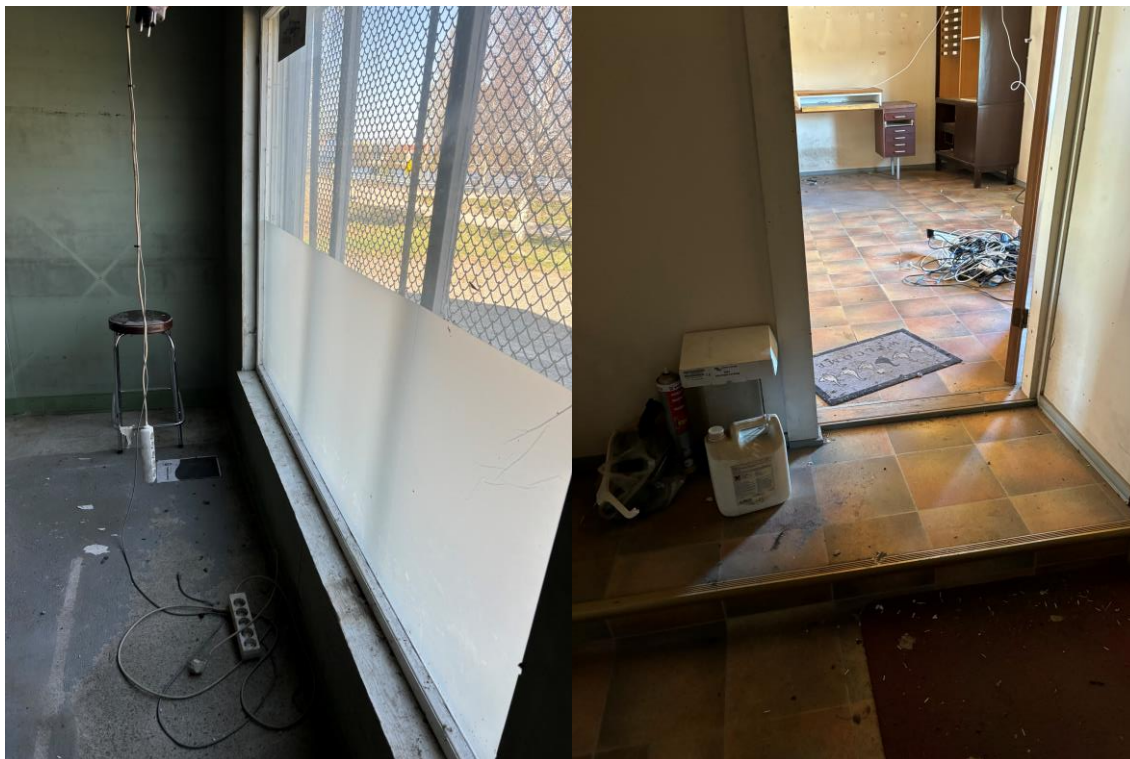
Ikkunat vaihdettava. Lattiatasot eri tiloissa eritasoilla, lukuisia kynnyksiä.

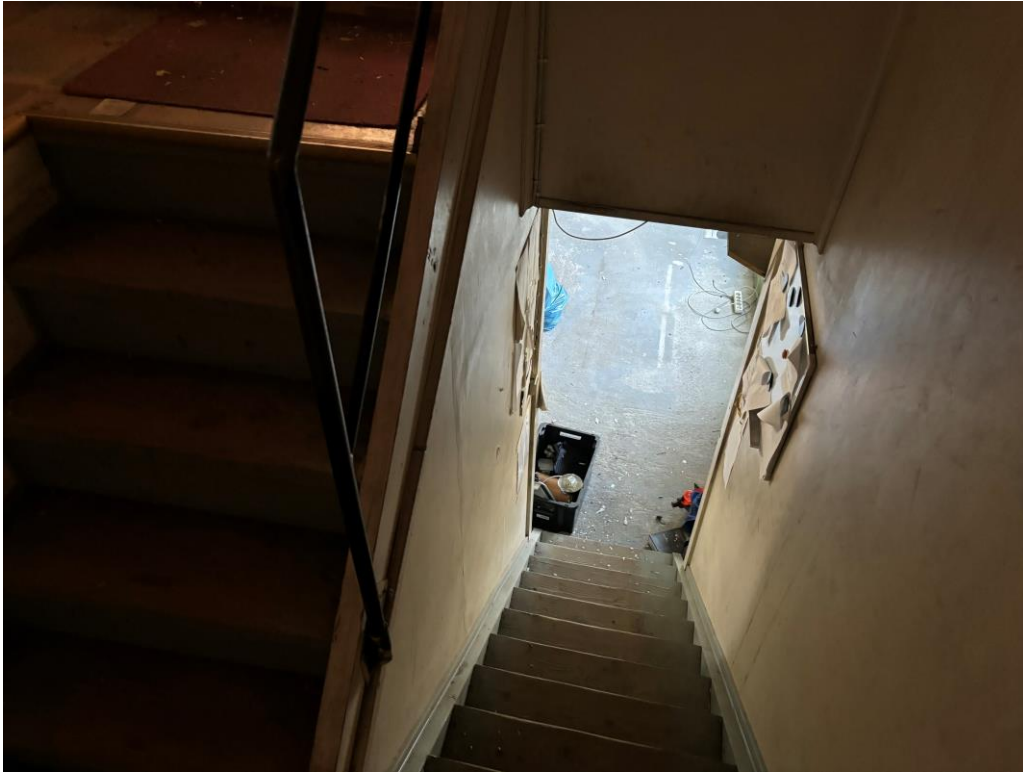
Portaikko kapea ja jyrkkä, ei kaiteita.

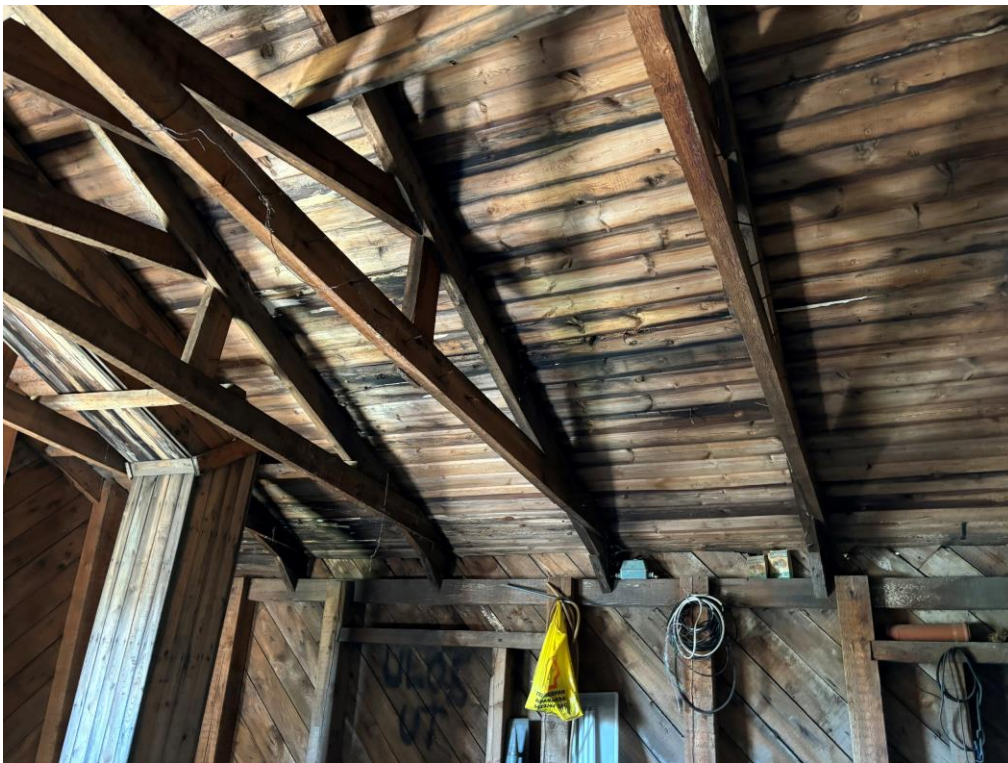
Vesikate vuotanut ja lahottanut kattorakenteita.

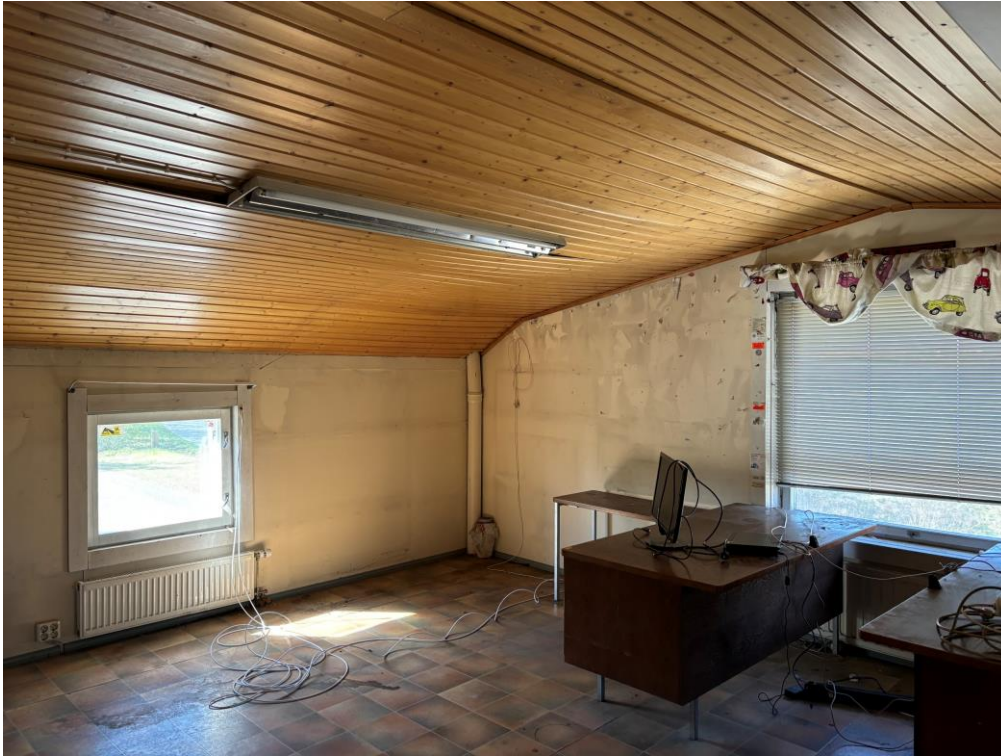
Kattorakenne myödanntyt, tilan korkeus matala.

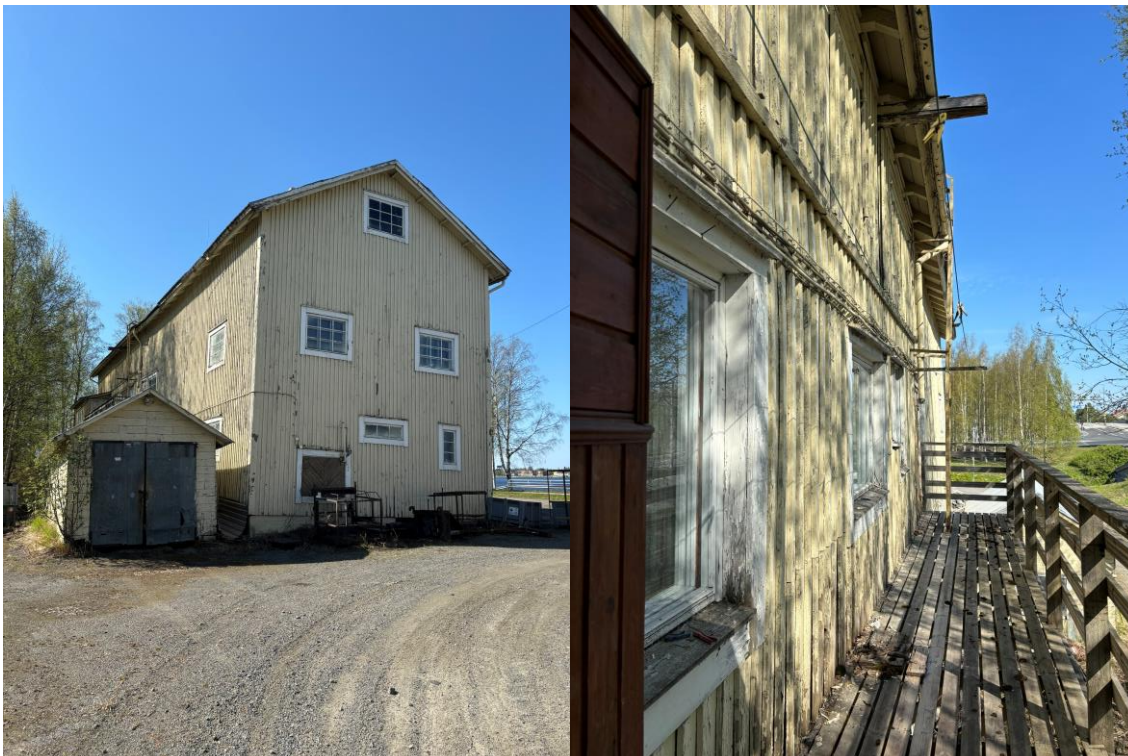
Ulkovuori rapistunut ja lahonnut. Terassi / käyntitaso laho ja vaarallinen.

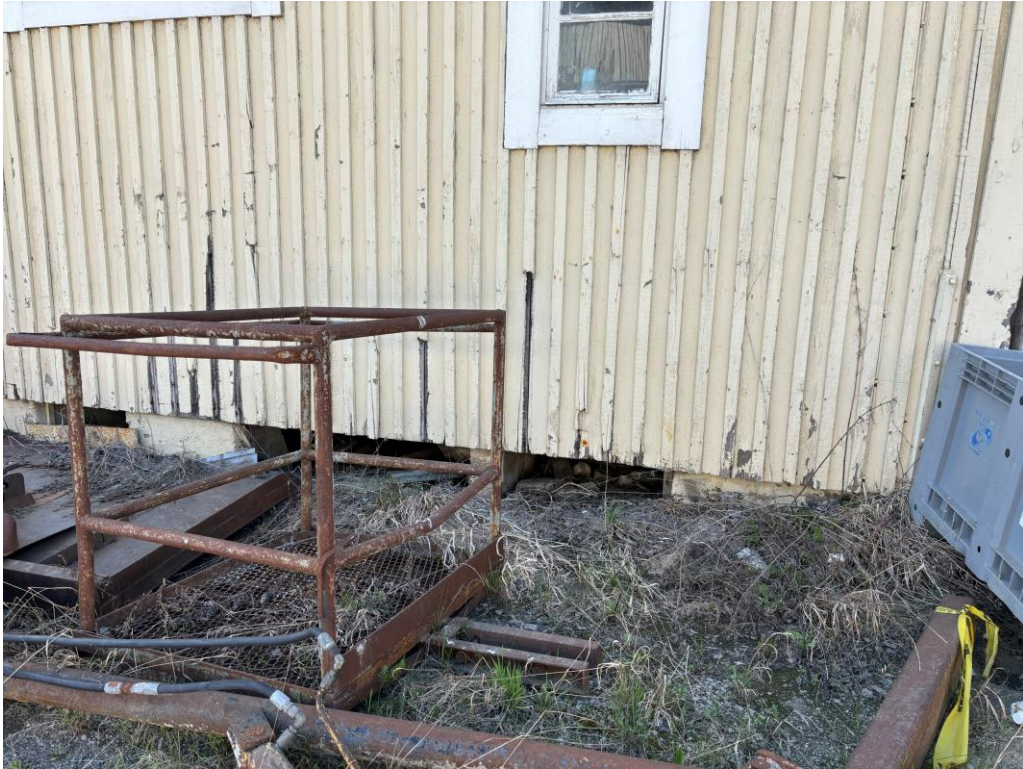
Perustukset eivät ole riittävät

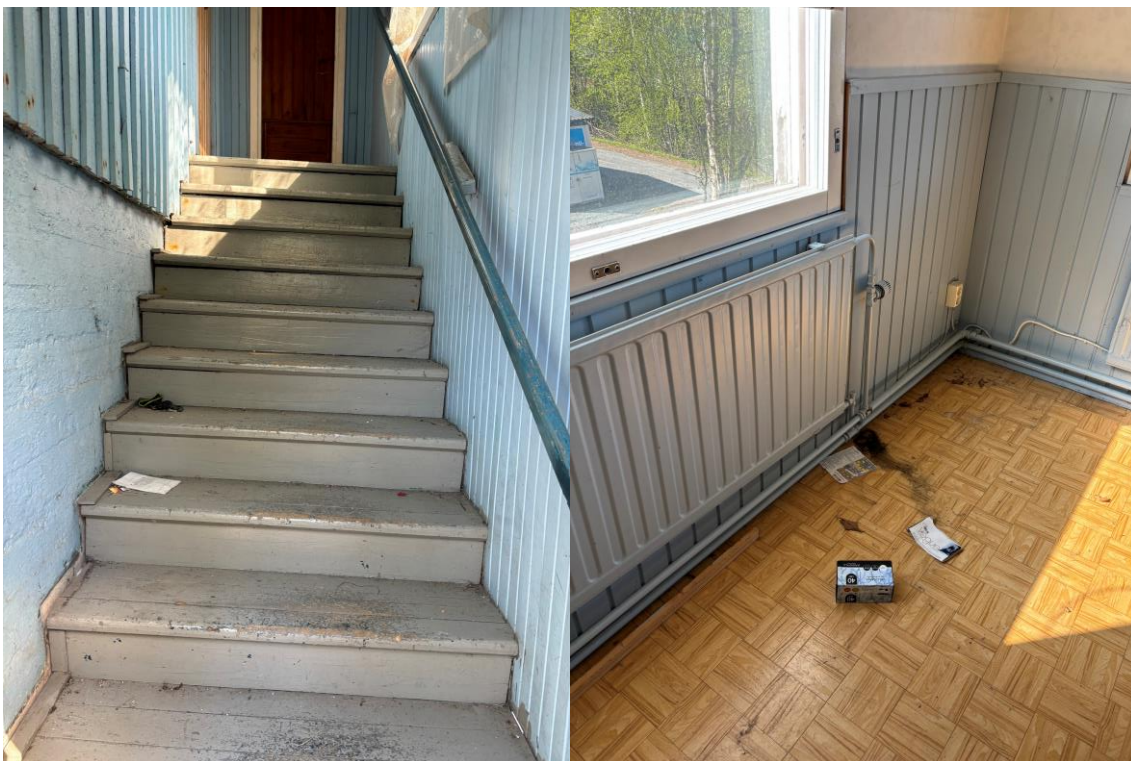
Portaikun runko pettänyt. Patteriverkosto vuotanut useammasta kohdasta.

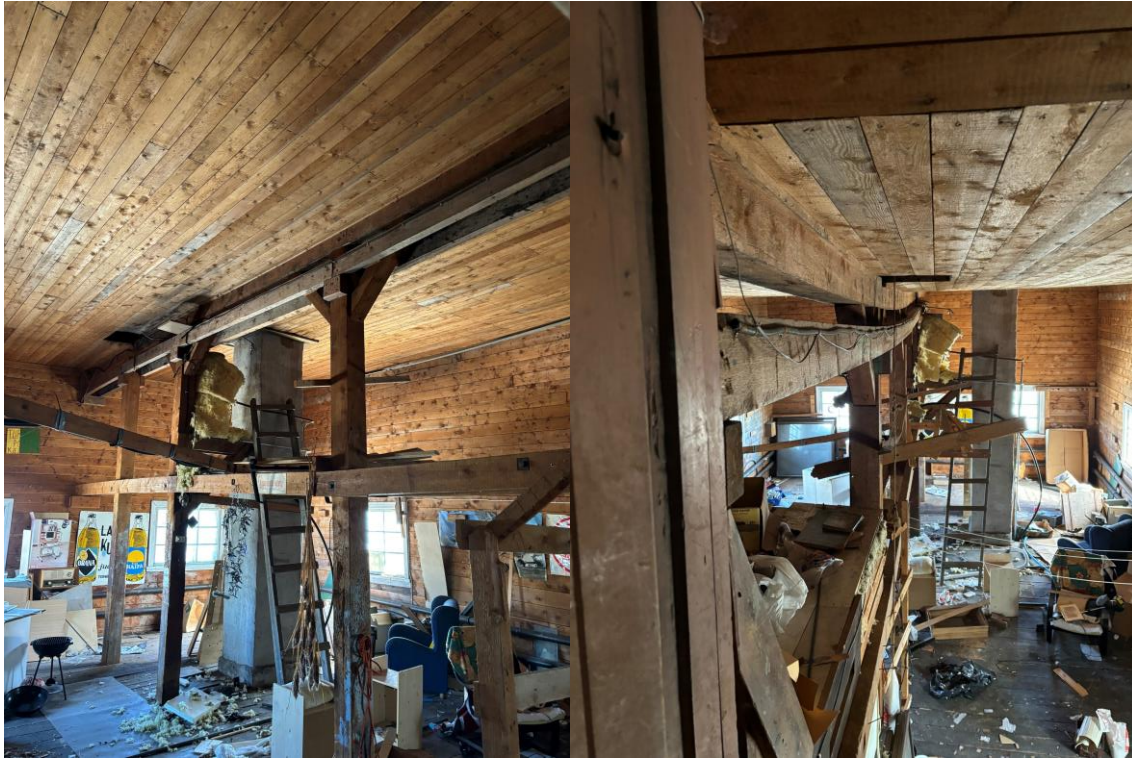
Katon kantava runko pettänyt ja taipunut notkolle.

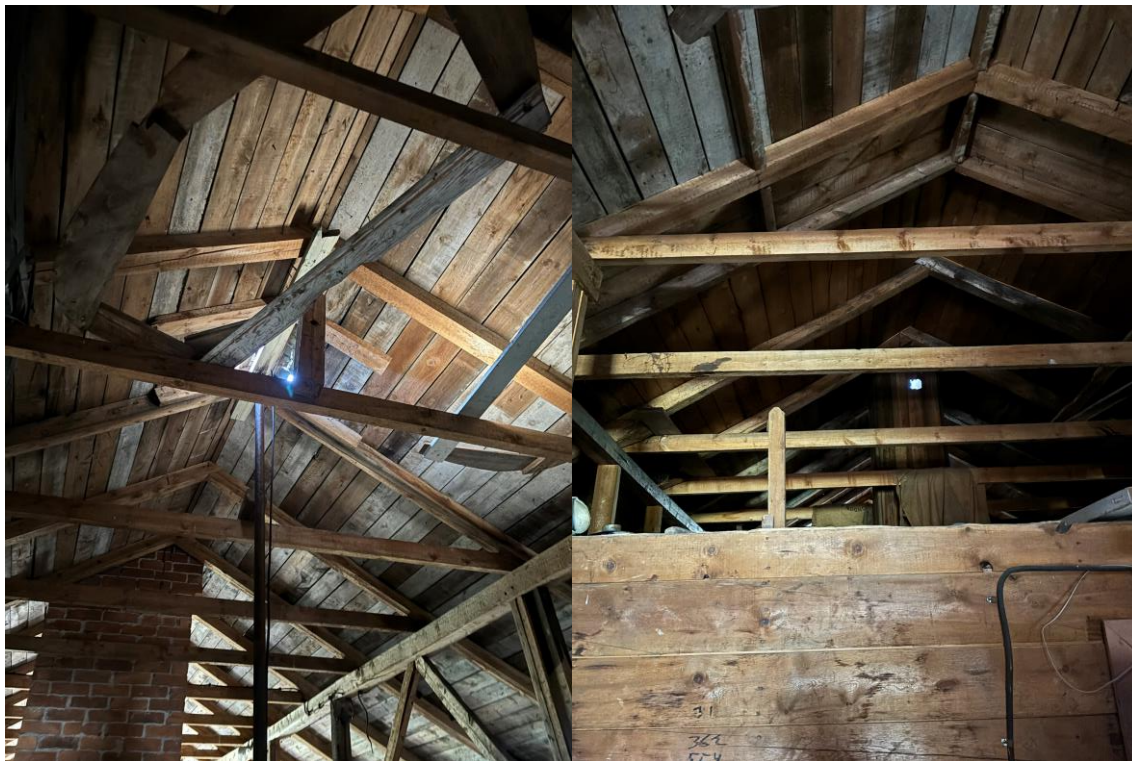
Vesikate on vuotanut ja katossa on reikiä.
