# Kuntoarvio

PIRKKIÖN KOULU  
AITTAMÄENTIE 25  
95470 TORNIO

**PBM Rakennustutkimus**

240537P1

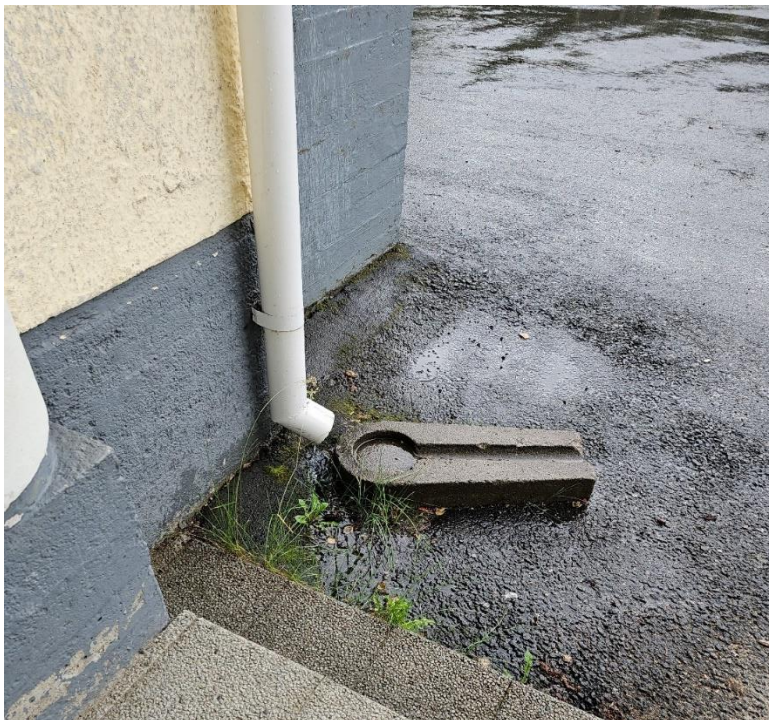
*Kuva 2, syöksytorni asfaltilla, loiskekivi siirtynyt paikoiltaan*

*Katolta tulevat sadevedet tulee ohjata hallitusti pois rakennuksen viereltä, nykyohjeiden mukaan vähintään kolmen metrin päähän rakennuksesta.*

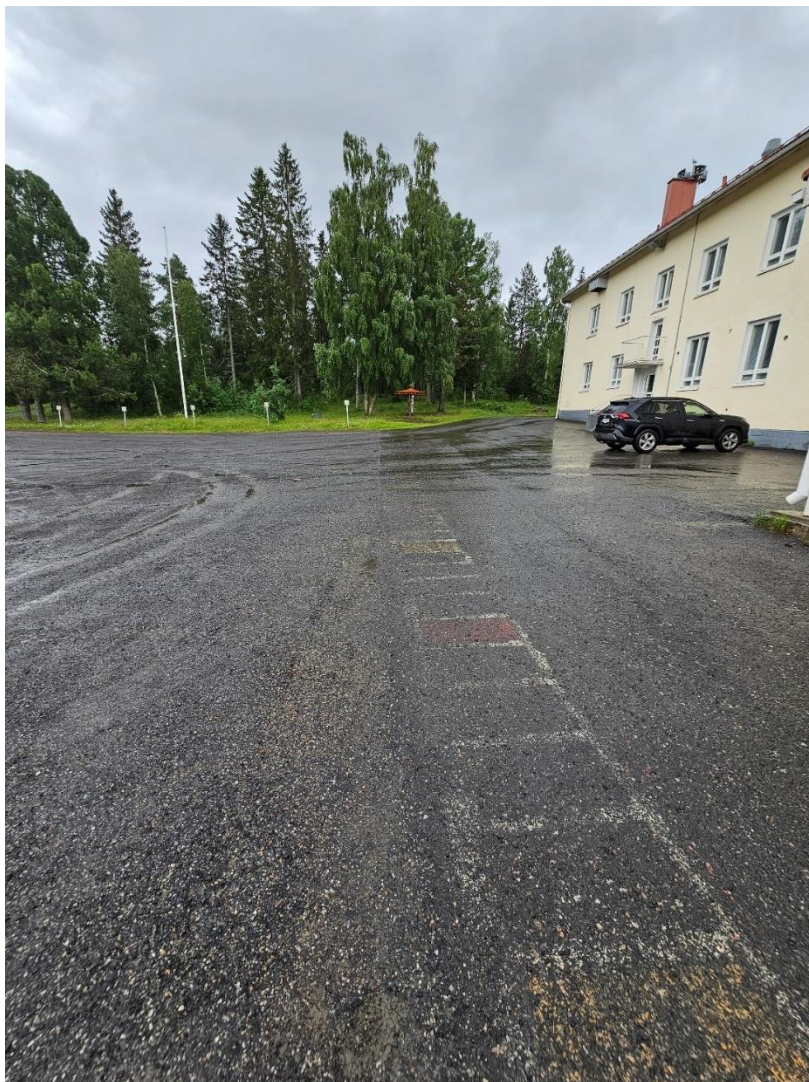
*Kuva 3, asfaltoinnin raja kuvan keskellä, taustalla näkyy lämmitystolpat*

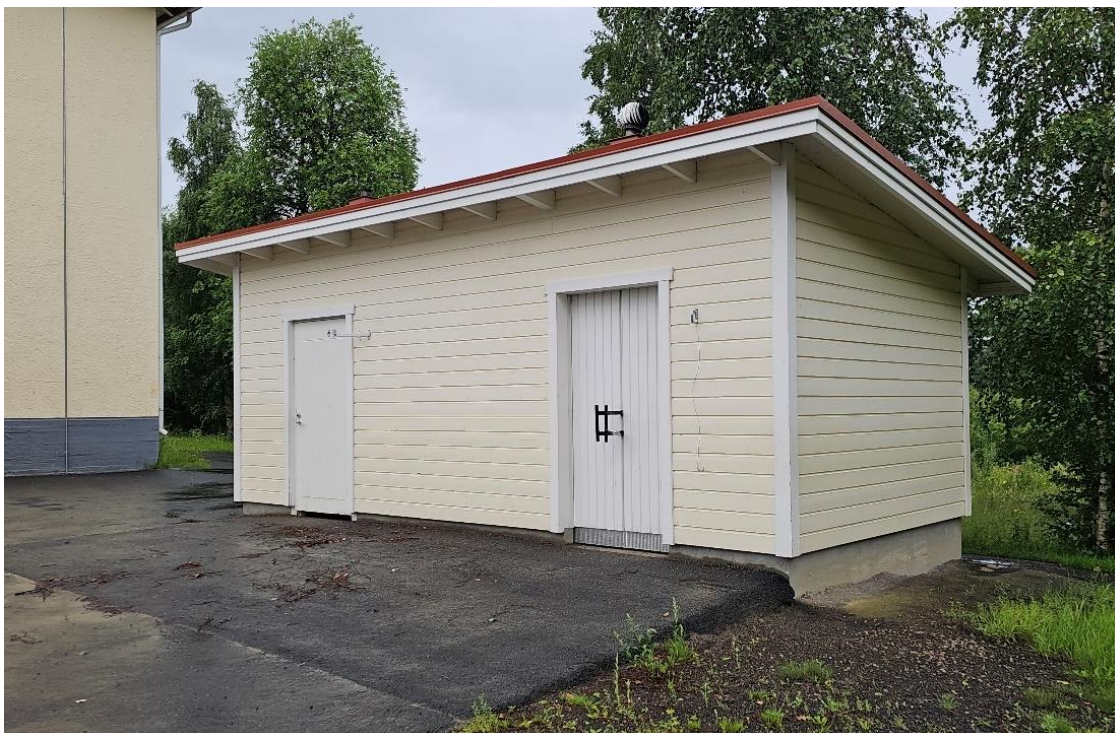
Pihavarastossa on kaksi osaa, varasto-osalle päästiin, toiseen lukkoon ei ollut avainta. Varasto on kylmä rakennus, omalla betonilaatalla ja sokkelilla. Rakennus on hyväkuntoinen. Toisen varaston vedonparantaja on pudonnut ja vettä pääsee tästä avoimesta hormista satamaan sisälle, suositellaan korjaamaan viipymättä. Varaston ovi on levyovi, joka ei kestä vettä kuten esim. puupaneeliovi.

*Kuva 6, pihavarasto*

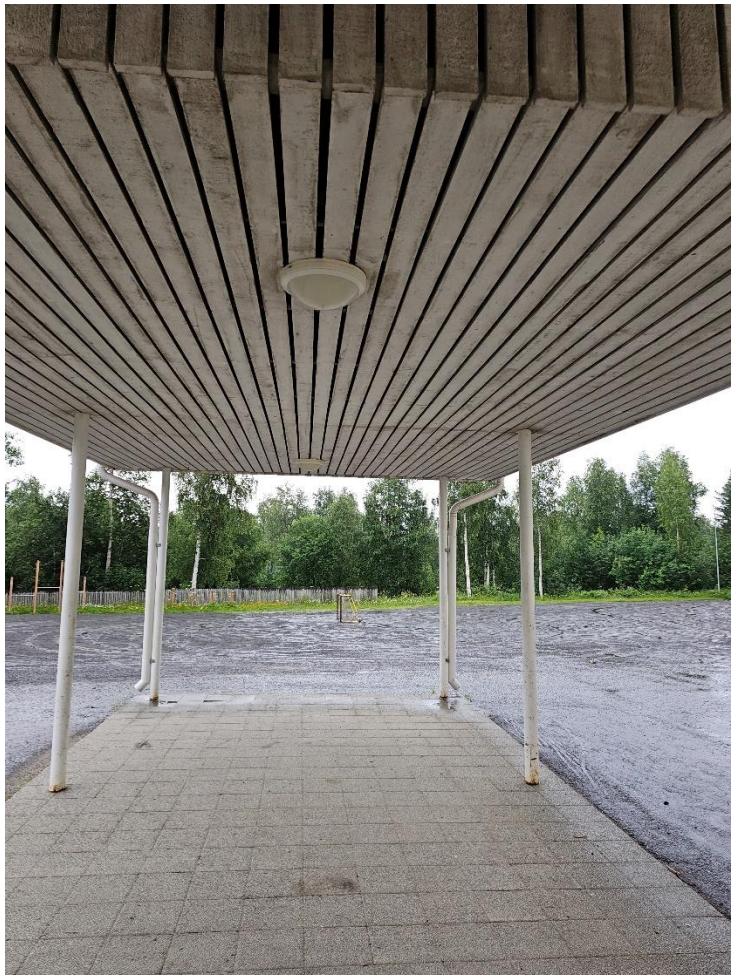
Pääsisäänkäynnin edessä on katos. Katos vaikuttaa myöhemmin lisätyltä. Katoksella on oma asfalttoinnista korotettu laatta, johon tukeutuvat katoksen pyöreät teräspilarit. Pilarien alaosissa alkavaa ruostevauriota.

*Kuva 7, katosta kuvattuna ovelta päin*

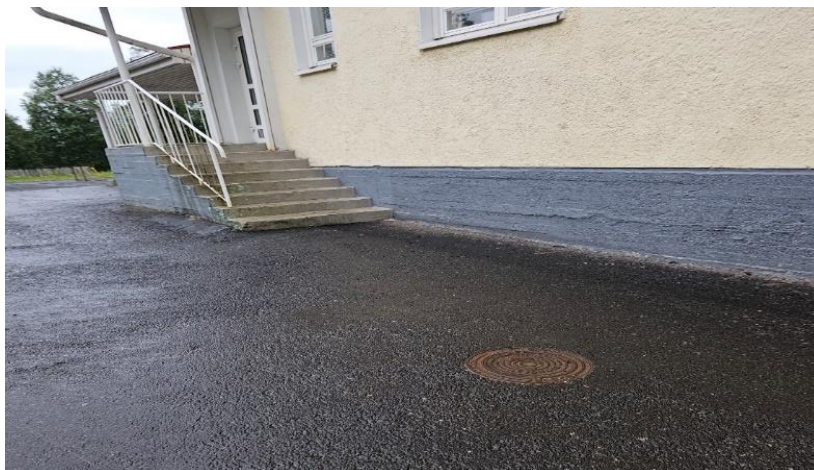
Kohteessa kellariseinien alaosissa on havaittavissa paikoin kosteuden vaikutuksia, kyseessä on todennäköisesti maakosteus. Tätä ilmeni kellarisisäänkäyntien rakenteilla ja kellarikerroksessa perusmuurien alaosissa. Rakenteissa ei havaittu merkittäviä muodonmuutoksia tms.

Vedeneristysten osalta rakenteet ovat käyttöikänsä ylittäneitä ja saneeraustarpeessa, kantavuudeltaan rakenteissa ei ole puutteita. Sokkelien maalit ovat hyvässä kunnossa.

*Kuva 8, sokkelia ja porrasta*

Kuntoluokka perustukset 4, perustuksien kuivatusrakenteet 1.

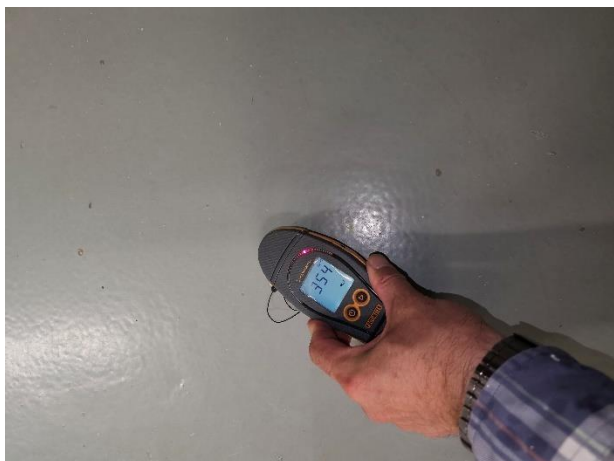
Kellarin lattiat ovat betonia, todennäköisesti maanvaraiset. Pintakosteusmittarilla mitattiin yleisesti kohonneita arvoja, ei kuitenkaan todettu aistivaraisesti vaurioita, maakosteuden nousuun viittaavat havainnot. Rakennusajankohdalle tyyppilliset ratkaisut, jolloin ei ole ollut kriittistä estää kokonaan kosteuden siirtymistä, vaan rakenteet on suunniteltu siten, että kosteus ei ole aiheuttanut merkittävää vahinkoa. Kosteuden siirtyminen voi olla suurempaa nyt, kun bitumoinnit ovat ikääntymisen myötä kovettuneet ja voivat päästää enemmän kosteutta lävitseen.

*Kuva 9, pintakosteus koholla, maalattua lattiaa puutyötilassa*

Kuntoluokka todennäköisesti vaatimattoman lattiarakenteen ja maakosteuden vuoksi 1.

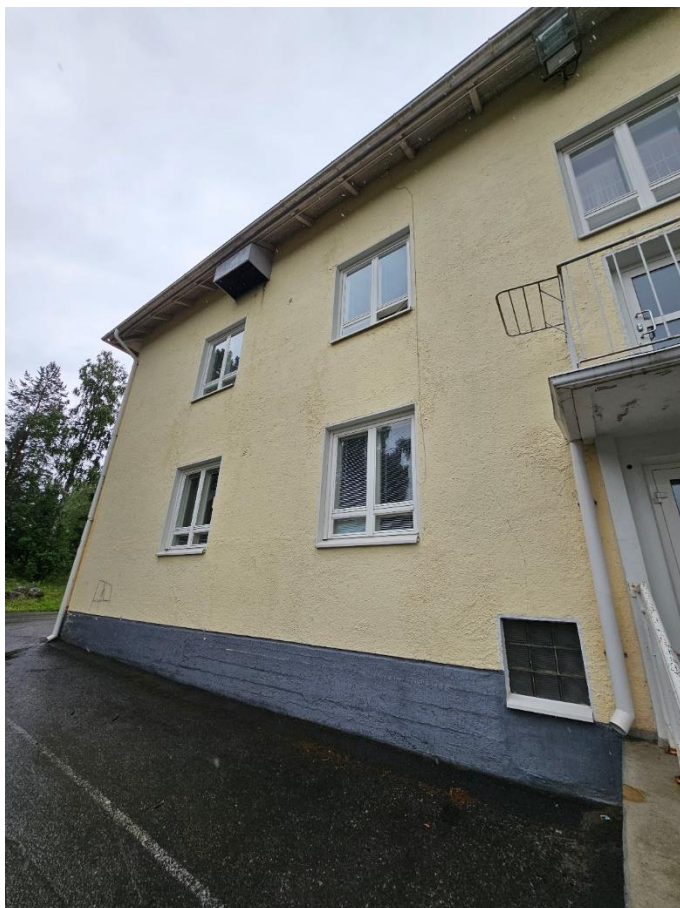
Ulkovaipassa on lievää halkeilua, jota on paikattu, ja paikoin halkeamat ovat avautuneet uudestaan. Tämä viittaa rakenteiden epätasaiseen painumaan tms. mutta rakennuksen ikä huomioiden liike on vaikutuksiltaan merkityksetöntä.

*Kuva 10, ikkunoiden sivuilla on pystyhalkeamat. Kyseessä voi olla osin tiilirakenteen kutistumaa, osa halkeamista on korjauksen jälkeen avautunut*

Runko, kuntoluokka 3 (ei ole tehty kuntotutkimuksia).

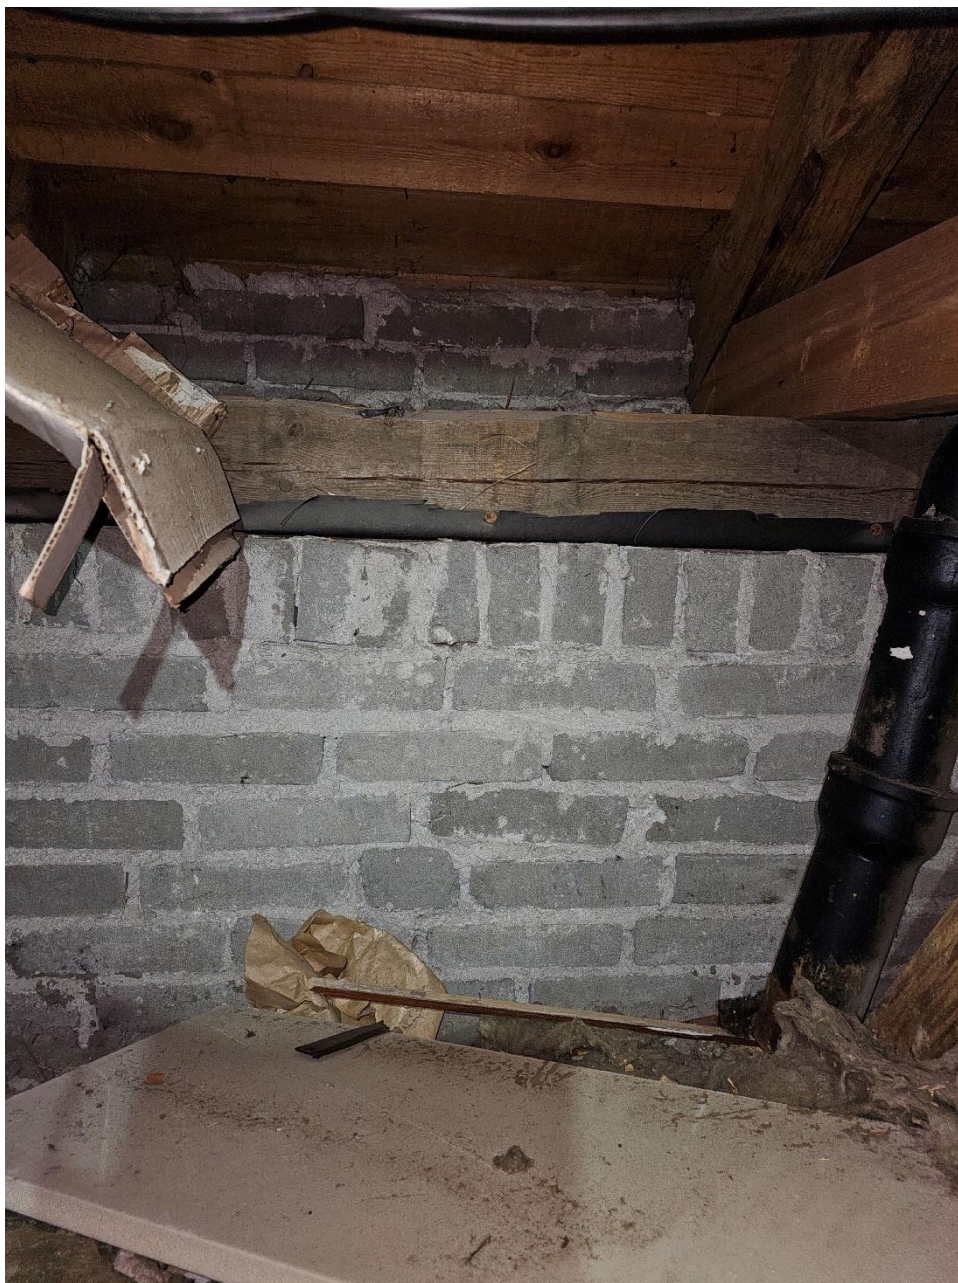
*Kuva 11, ullakolla ulkoseinän sisäpuolen muuraus on sementtitiilellä*

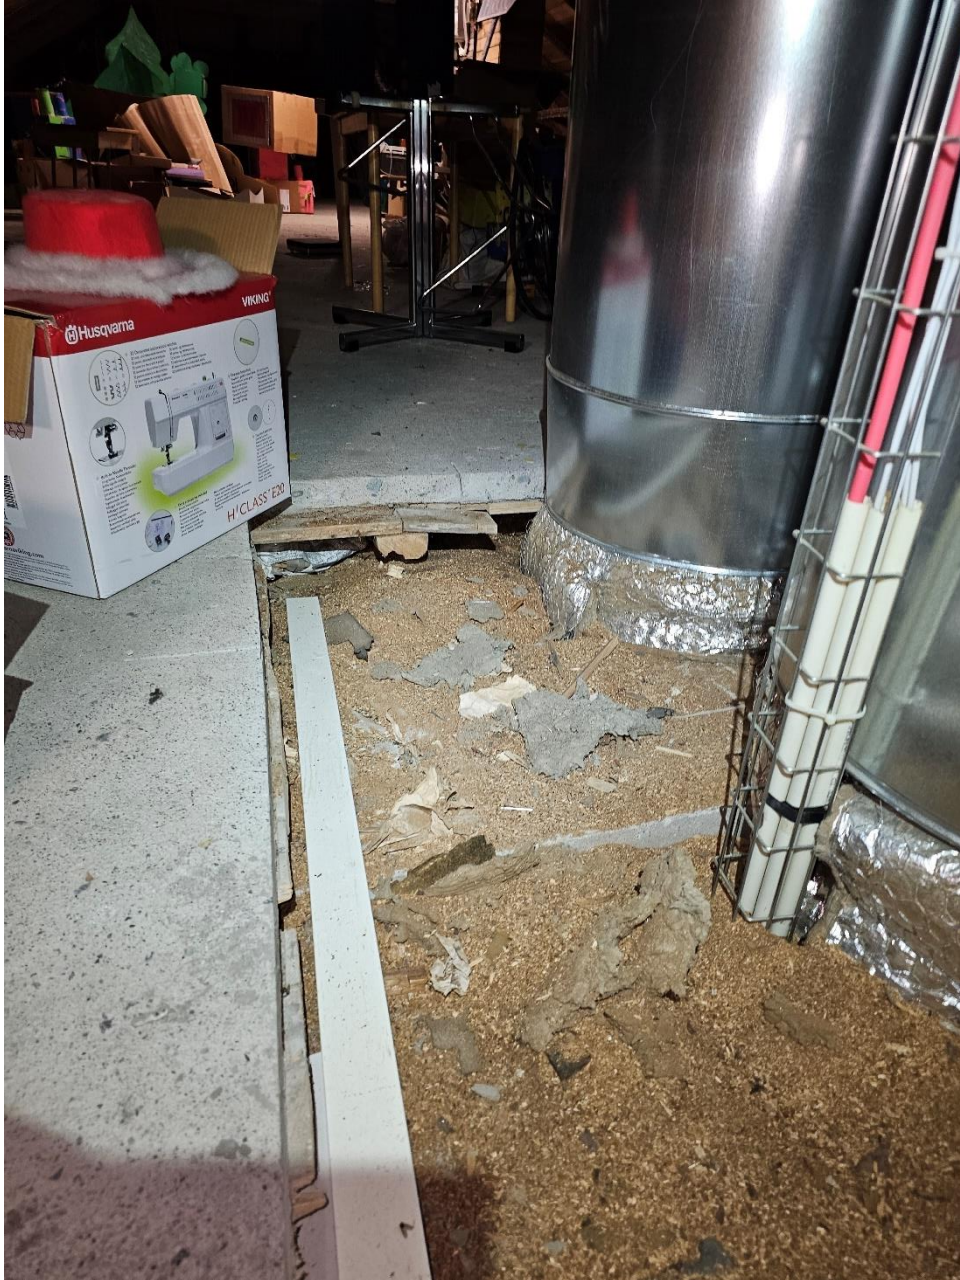
Mikäli holveissa on purutäyte / muotteja tmv. voi niissä esiintyä vaurioita, jos tälle tasolle on päässyt kosteutta. Toisinaan myös ulkoseinää vasten olevan välipohjamateriaalin on havaittu vaurioituneen ulkovaippaan kontaktissa olevilta osin. Kuitenkin rakennetyypit ovat rakennusajankohdalle hyvin tyypilliset ja yleiset.

Välipohjat ja yläpohja, kuntoluokka 2. Ei ole kuntotutkittu.

*Kuva 17, avattua ullakon palopermanttoa (tod. näk. IV läpimenojen vuoksi). Rakenteessa voidaan arvioida olevan alalaattapalkisto, jossa täytteenä sahanpuru. Pintavalu tehty muottilaudoituksen päälle*

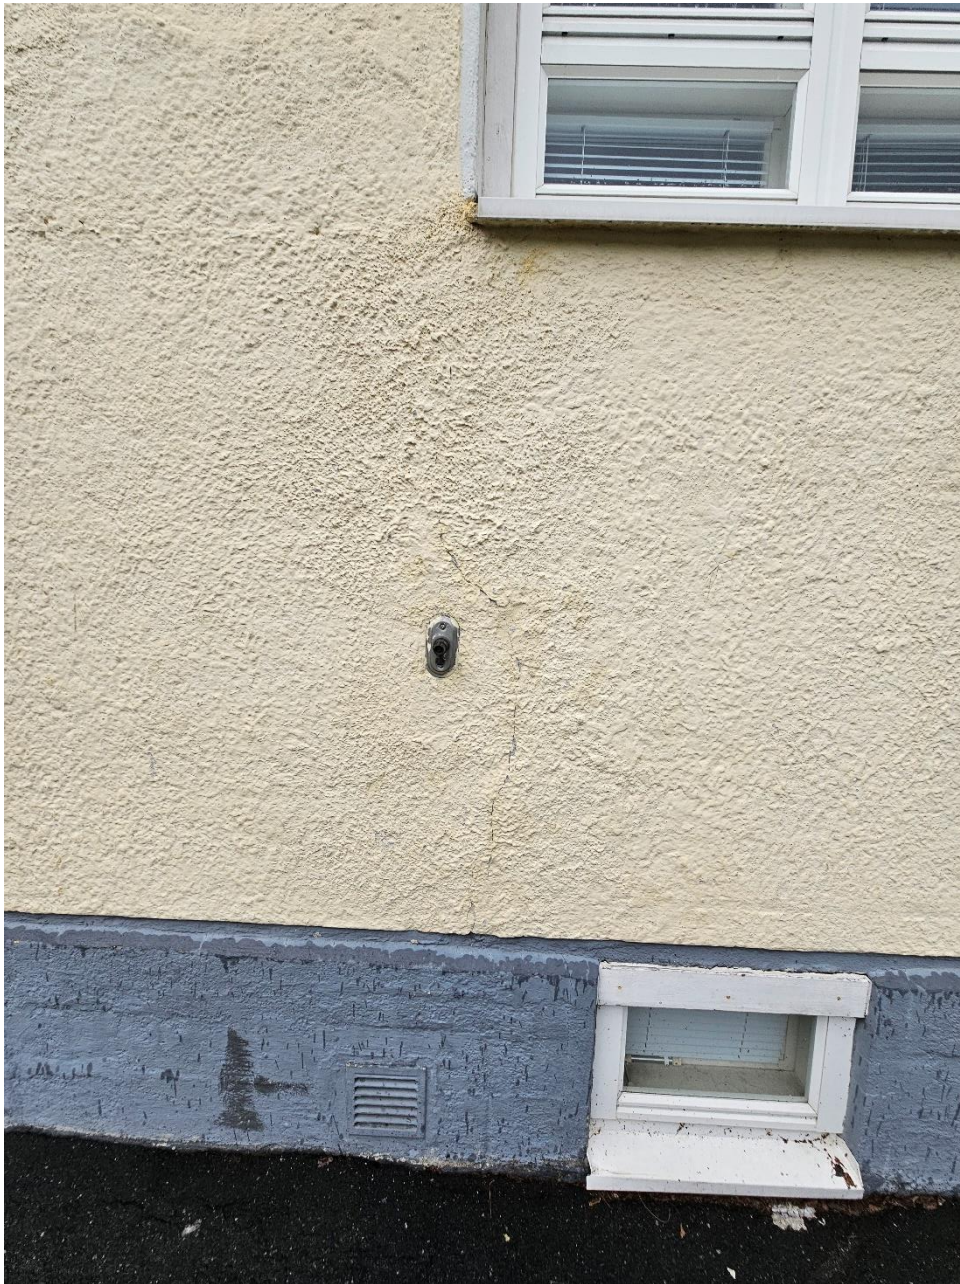
Kohteessa on Kenitex tyyppinen roiskerappaus tai kolmikerrosrappaus, joka on maalattu. Seinistä on korjattu vanhoja halkeamia. 1 kerroksen seinässä joitain halkeamia on avautunut uudestaan, mutta ei havaittu mitään hälyttäviä muodonmuutoksia. Halkeamat ovat esiintyneet ikkunakulmilla, joihin halkeilu tiiliseinissä tyypillisesti muutenkin sijoittuu. Siksi halkeamat vaikuttavat normaaleilta rakenteiden elämisen jäljiltä, jotka nykyisin oltaisiin pyritty estämään liikuntasaumoin (kohteessa ei havaittu liikuntasauvoja).

*Kuva 20, julkisivua ja sokkelipintaa, halkeama, joka osin avautunut korjaamisen jälkeen*

Ulkoseinien kuntoluokka 2 (koska kuntotutkimusta ei ole tehty. Kolmikerrosrappauksen tekninen käyttöikä on 50 v).

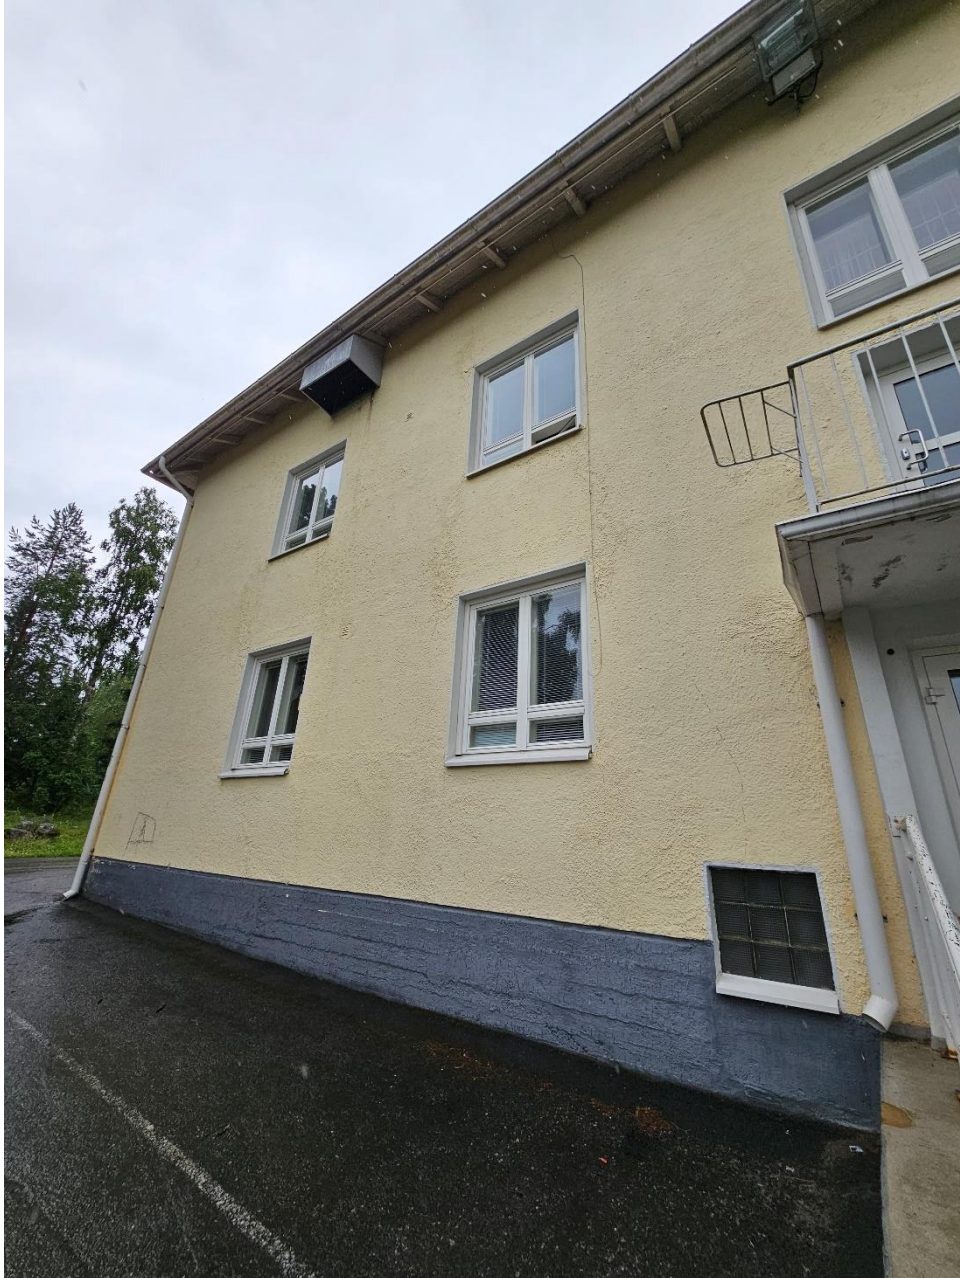
*Kuva 21, julkisivussa korjattuja kohtia*

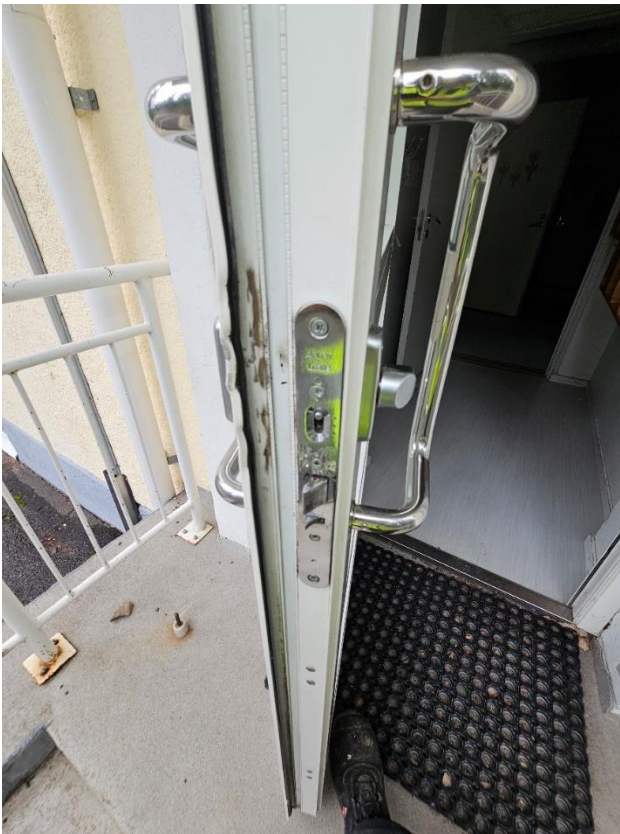
*Kuva 23, päädyn ulko-ovessa on mekaanisia vaurioita, ovea on yritetty murtaa*

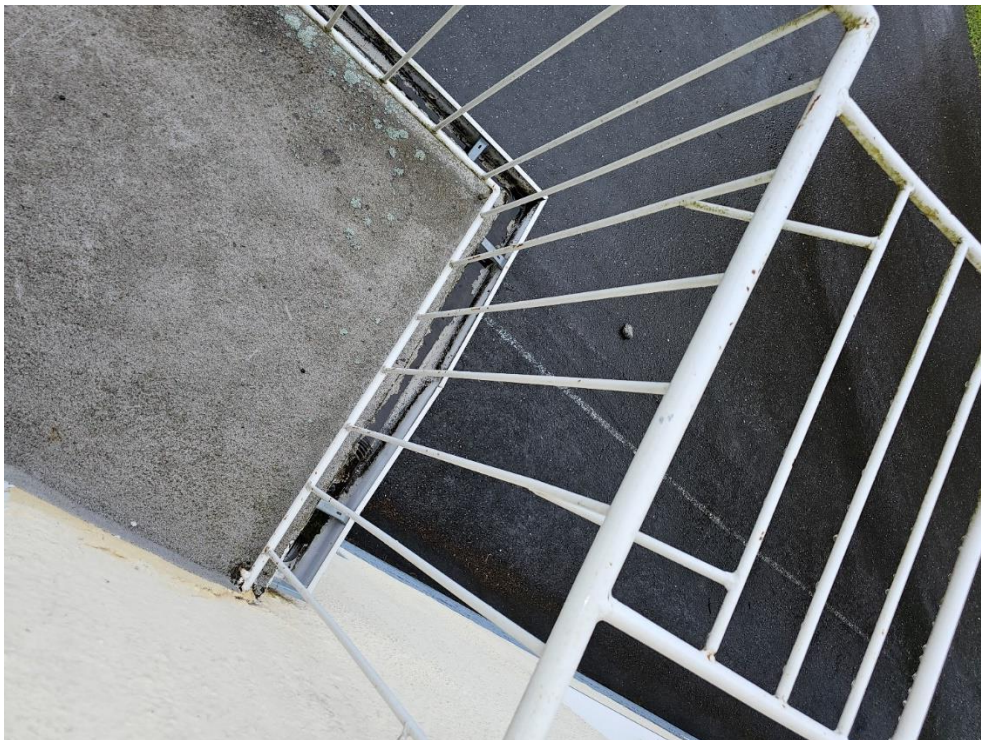
Ns. tuuletusparveke toisessa porrashuoneessa välitasanteen tasolla. Yläpinnaltaan käyttökuntoinen, rakenteiltaan iäkäs. Rakennusajankohtana on ollut tyypillistä tehdä parveke rakenteilla, joissa pintavalun alla on kantavan laatan pinnassa vesieristyksenä yleensä pellitys tai bitumointi. Alapinnalla on havaittavissa alkavaa vaurioitumista. Rakenteet ovat kuitenkin edelleen ryhdikkäät, kuntotutkimussuositus 10 v tarkastelujaksolla. Tyypillisesti pintavesien pääsyn estäminen betoniin hidastaa vaurioitumista; vedenpoistot ja tippanokat kuntoon. Sateelta suojaamattomana tällaisen rakenteen tekninen käyttöikä on 40 v, joka olisi ylitetty.

*Kuva 26, parvekkeen laattaa ja kaiteita / tuuletusritilää*

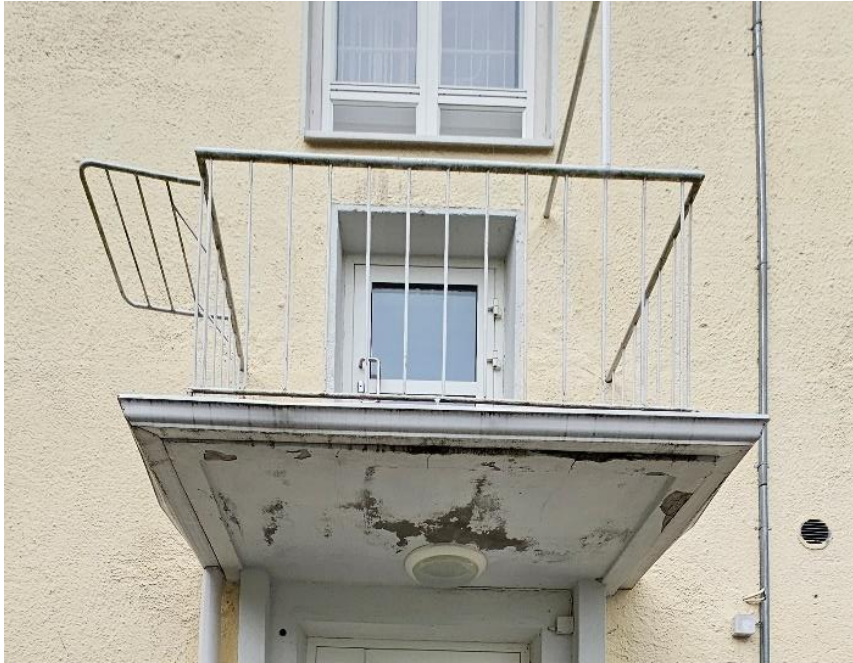
*Kuva 27, laatasta alapuolella viitteitä kosteudesta*

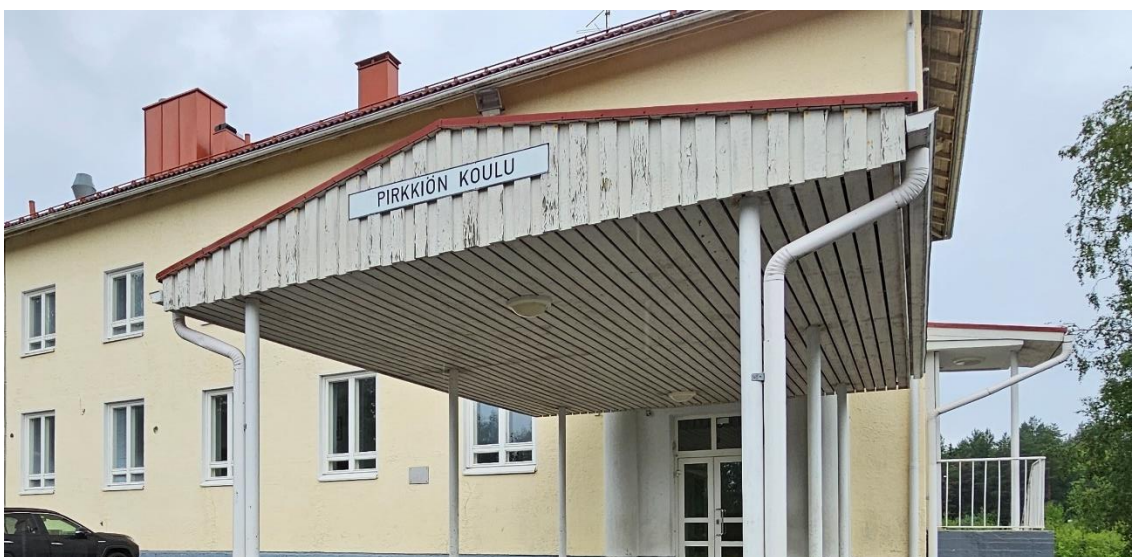
Katokset ovat hyvässä käyttökunnossa, rakenteen iän takia suositellaan kuntotutkimuksia tarkastelujaksolla.

*Kuva 28, sisäänkäyntikatokas etupihalla, kuvassa myös toisen päädyn katosta, tässä päädyssä yksi pilari*

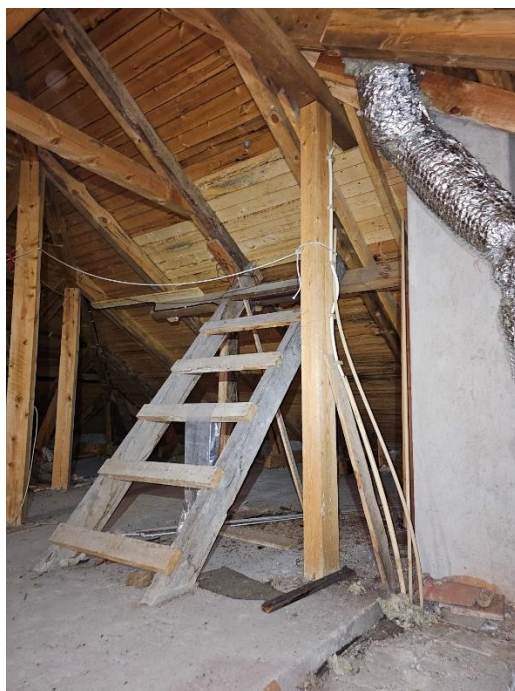
*Kuva 32, puurakennetta on uusittu paikallisesti, todennäköisesti vesikattosaneerauksen yhteydessä*

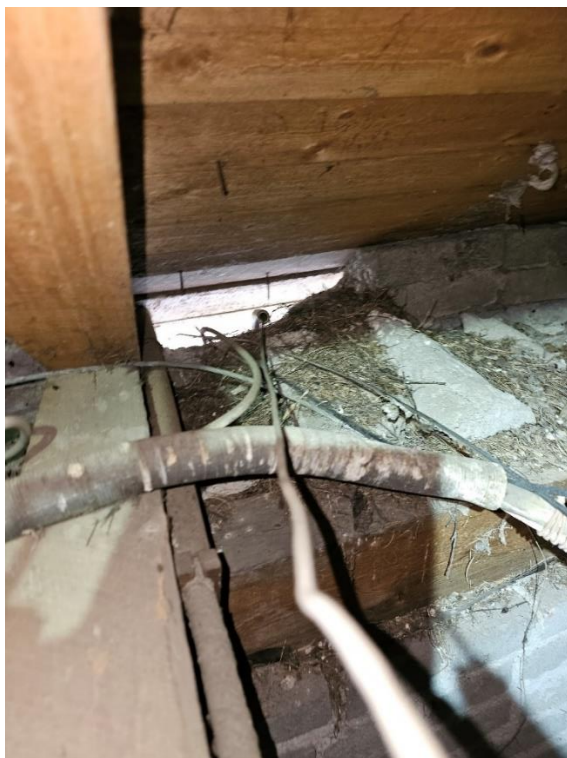
Räystäät ovat alta avoimia räystääitä, puurakentein. Toisessa päässä on räystäään ja seinän välissä suurempi aukko, josta linnut pääsevät yläpohjaan, aukko on suljettava. Muilta osin räystäät hyväkuntoiset.

*Kuva 34, yksi laajempi aukko, suljettava*

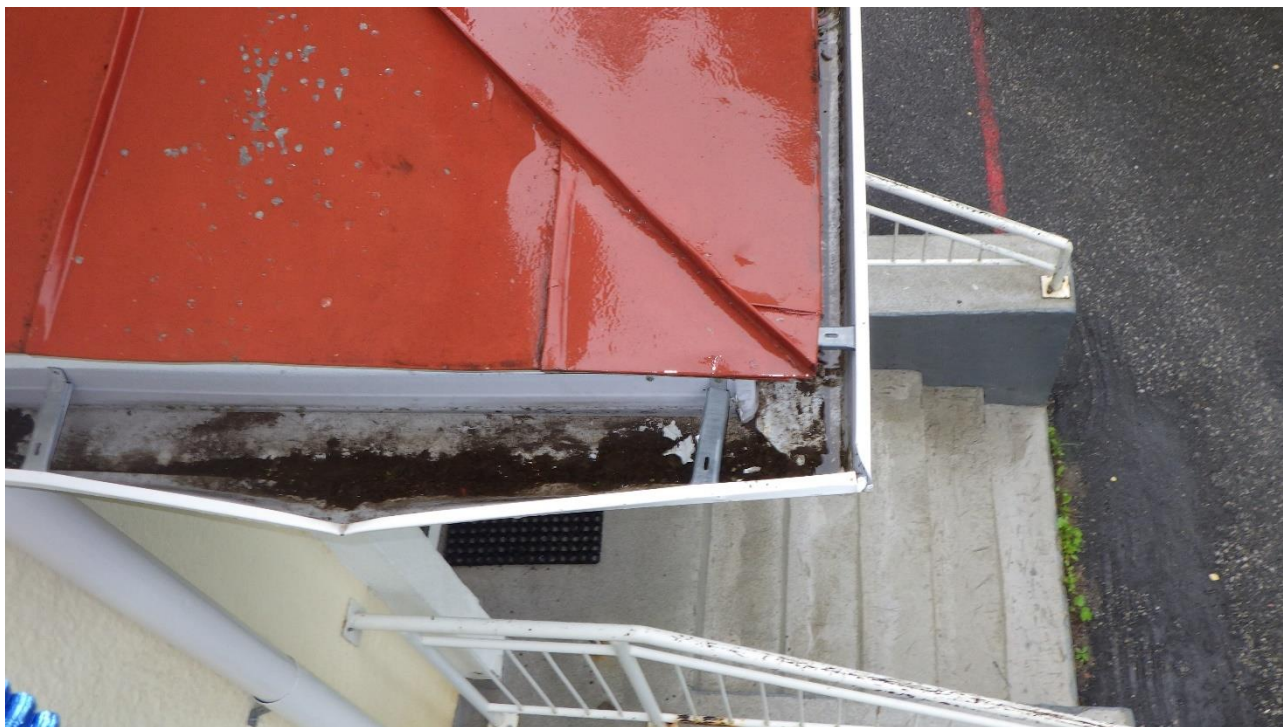
Kouruissa takapihan puolella on ainakin yksi vuotokohta, myös etupihalla vettä tippui sateella kourulta yli/ ohi. Päätykatoksen kouru on taipunut alaspäin, onko sitä polkaistu tms.

*Kuva 37, päädyn sisäänkäyntikatoksen kouru taipunut*

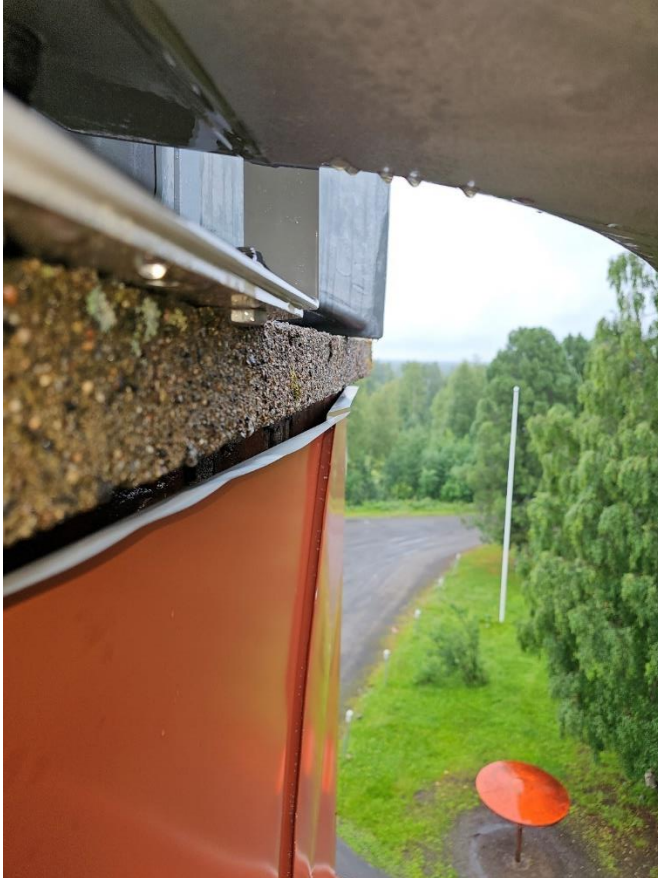
Kotelointipellityksien harjan puoleisella sivulla ei ole poikkiharjoja leveillääkään piipuilla / koteloidilla, pellitykset ovat uusittuja.

*Kuva 40, pellitys on irti piipusta, hatun reunalla ei ole selkeää tippanokkaa*

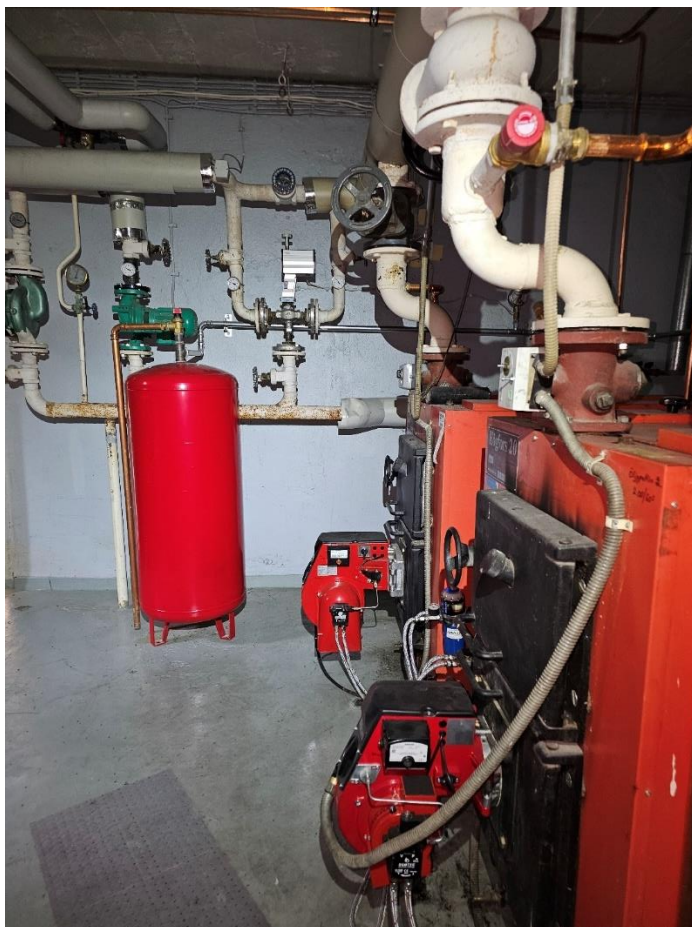
Lämmönjakotilassa on kaksi kattilaa, molemmat vuodelta 1986, Högfors 20, 170 kW. Öljypolttimet ovat uudehkoja, Oilon KP-24. Paisunta-astia uusittu. Toinen kiertovesipumppu on vanha.

*Kuva 51, yleiskuva pannuhuoneesta*

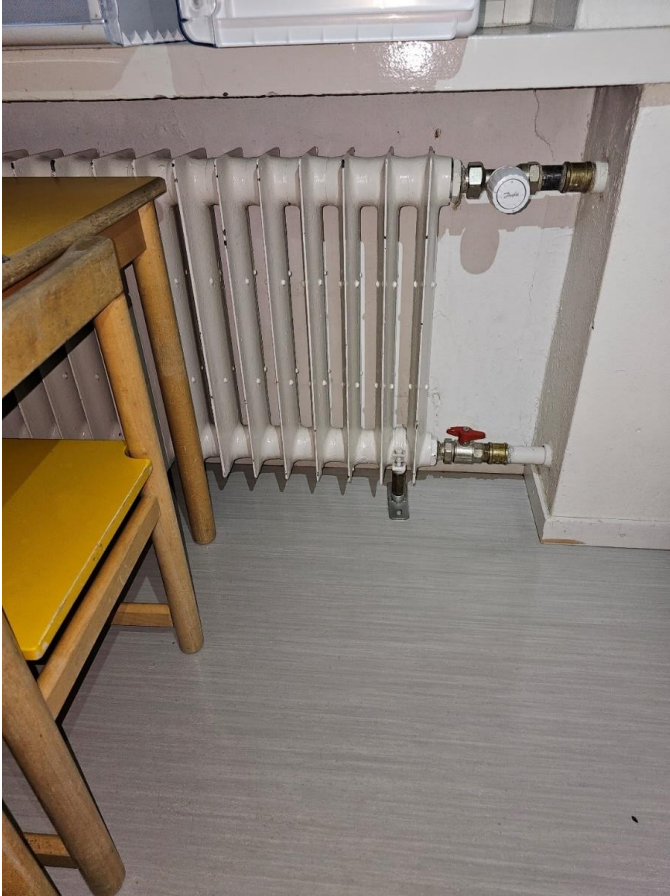
*Kuva 54, termostaatit vaihdettu. Tähän asennettu jostain syystä alasäättö nupilla*

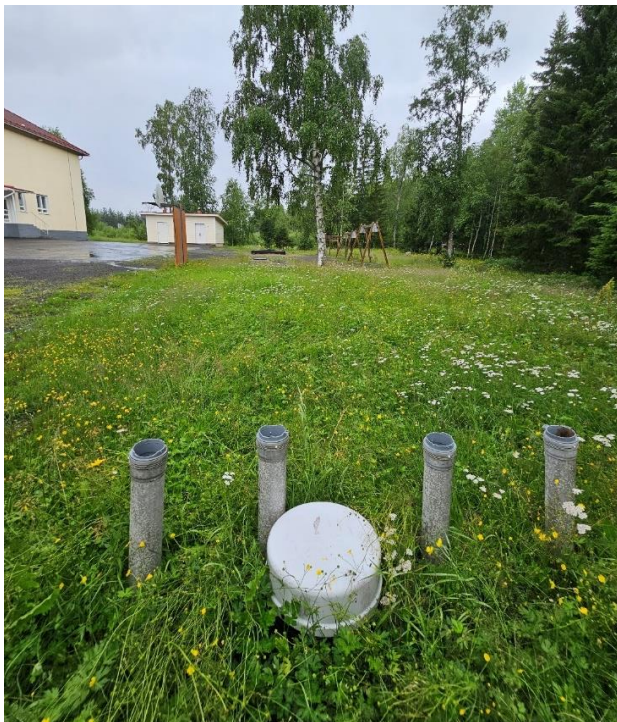
Viemärijärjestelmä voi olla suodatuskentällä. Pihalla on siihen viittaavat putkistot ja kaivon kannet. Putkistojen hatut ovat hajalla, suositellaan korjaamaan, jotta vältetään tukkeentumilta.

*Kuva 58, hatut hajalla*

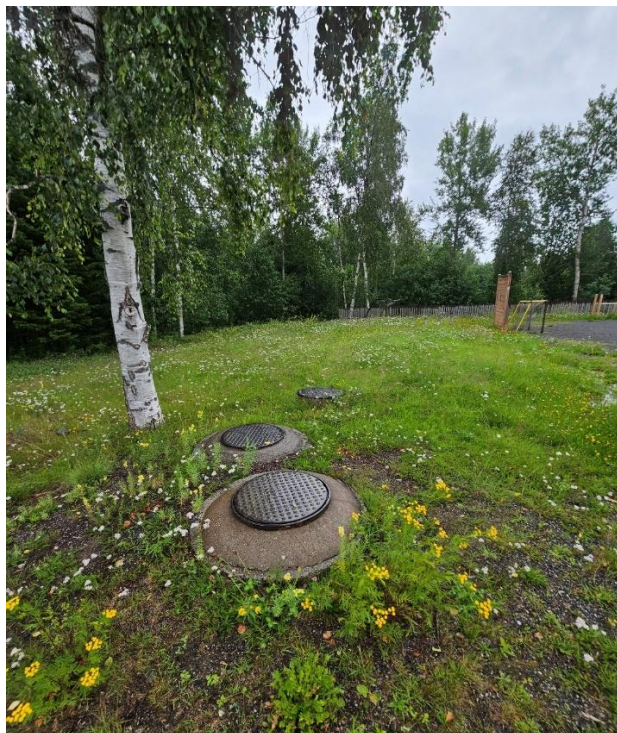
*Kuva 59, suodatuskentän kaivoja, kuvassa perällä edellisen kuvan putket  
Viemäritä on saneerattu, alkuperäiset linjat on pinnoitettu. Kuntoluokka 3.  
Muoviviemäreiden tekninen käyttöikä on 50 vuotta.*

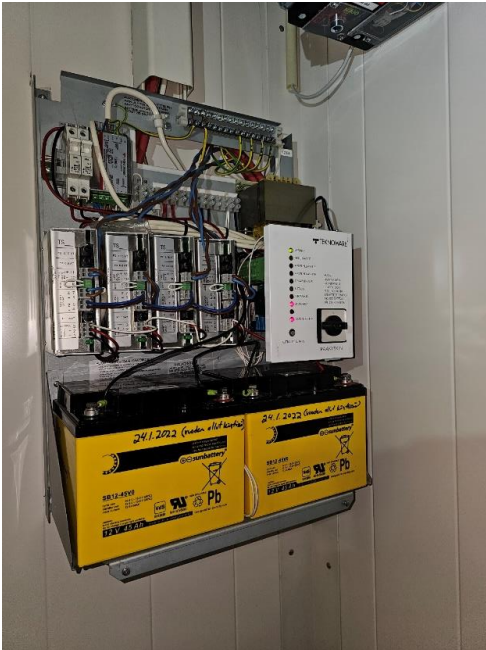
Tiloissa on valaistut poistumistiemerkinnät. Sen akkuvarmennus on ullakon IV konehuoneessa, laitteessa tutkimushetkellä häiriö päällä.

*Kuva 74, hätäpoistumisvalaistuksen akut*
