24.4.2024

## **KUNTOARVIO, Tornion Toimintakeskus**

Tornion toimintakeskus  
Mäkikalliontie 2, Tornio

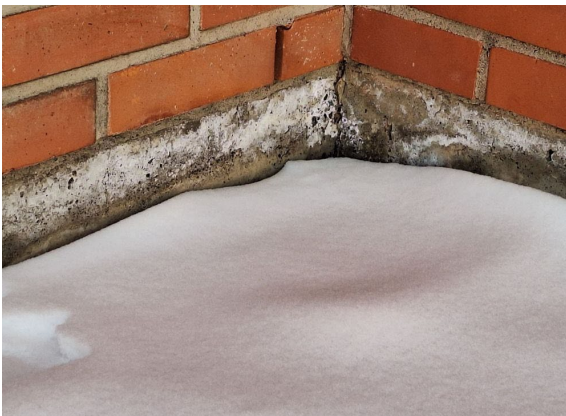
- Sokkeleissa jonkin verran halkeamia.
- Perustusrakenne on ns. valessokkeli-rakenne, joka on tunnettu riskirakenne.
- Rakennuksen vierustalla on havaittavissa kosteusrasituksen viittaavia jälkiä sokkelissa.

**Kuva 6.** Sokkelissa on kosteusrasitusjälkiä.

- Sokkeleiden pintavaurioiden korjaaminen.
- Perustusrakenteisiin kohdistuvan kosteusrasituksen vähentäminen rakennuksen vierustalta. Katso raportin kohta "116 Kuivatusosat".

Perustusrakenteisiin kohdistuvan kosteusrasituksen vähentäminen rakennuksen vierustalta sekä salaojituksen toiminnan tarkastus.

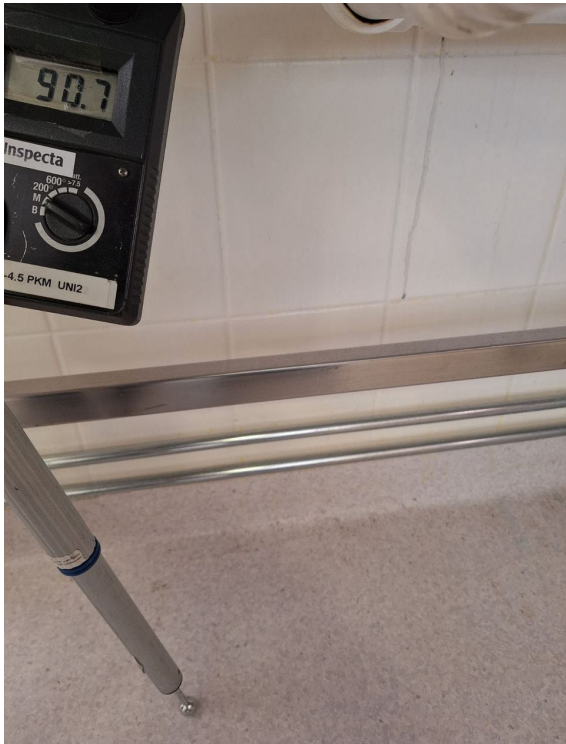
- Alapohjiin tehtiin pistokoeluontoinen pintakosteuskartoitus ja poikkeamia havaittiin, asian suhteen on syytä tehdä jatkotutkimuksia.

**Kuva 7.** Kohonneita pintakosteuspitoisuuksia lattialaatassa.

- Alapohjarakenteiden kosteusteknisen toiminnan ja kunnan selvittäminen.

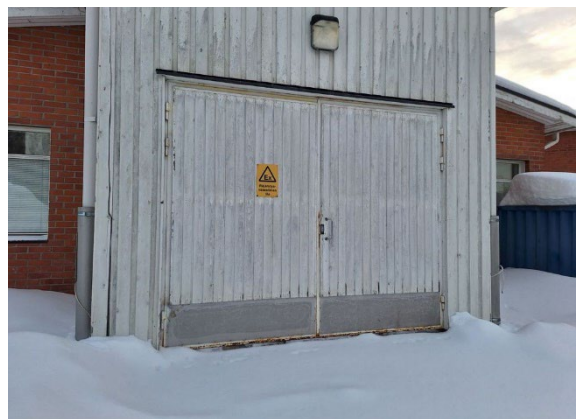
**Kuva 17.** Puuosissa on maalipintavikoja.

- Julkisivupintojen huoltomaalaus.

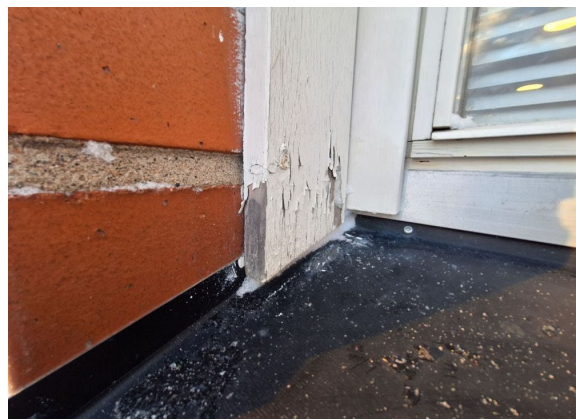
**Kuva 19.** Hilseilyä ikkunoiden puuosissa.

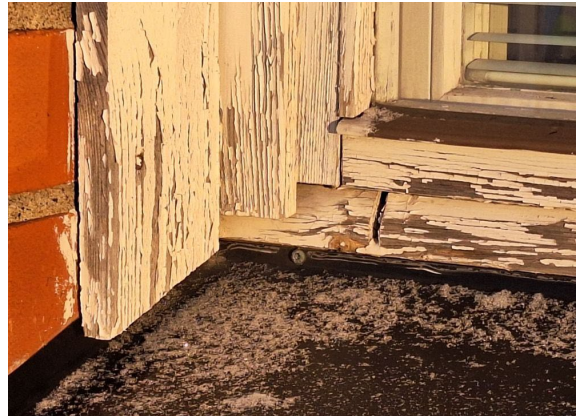
**Kuva 21.** Hilseilyä ja alkavaa lahovikaa ikkunoiden puuosissa.

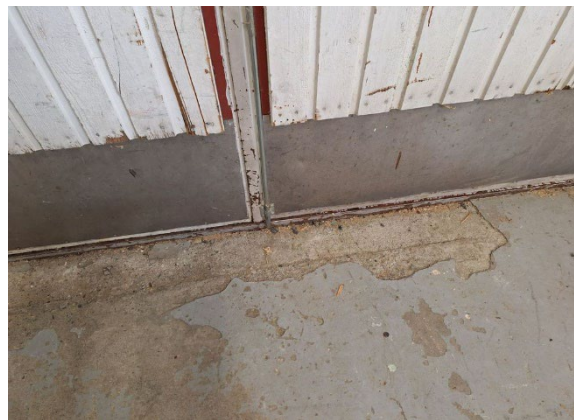
**Kuva 41.** Hallin ovet ovat vetoisia.

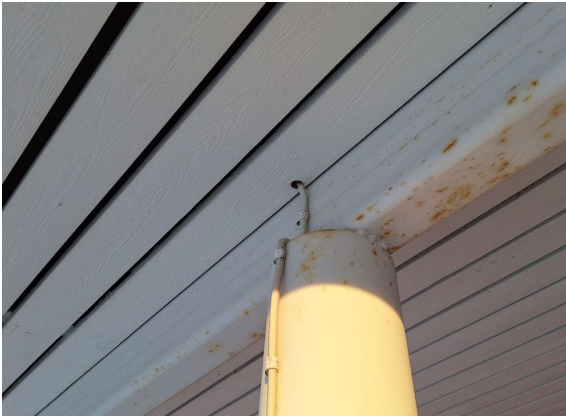
- Katosrakenteissa on pieniä vaurioita ja kunnostustarvetta.

**Kuva 44.** Ruostevaurioita sisäänkäyntikatoksen teräsosissa.

- Katosrakenteiden korjaus/kunnostus on ajankohtaista seuraavalla 10 vuoden jaksolla.

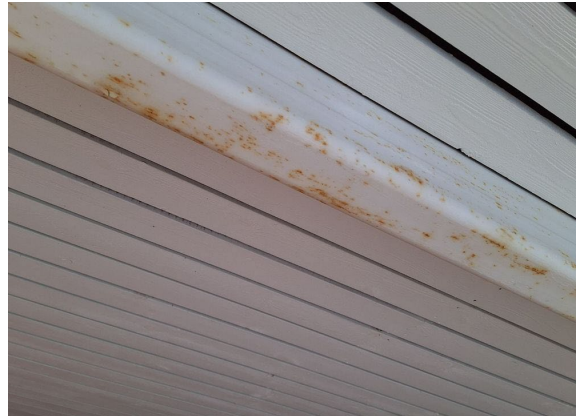
**Kuva 45.** Ruostevaurioita sisäänkäyntikatoksen teräsosissa.

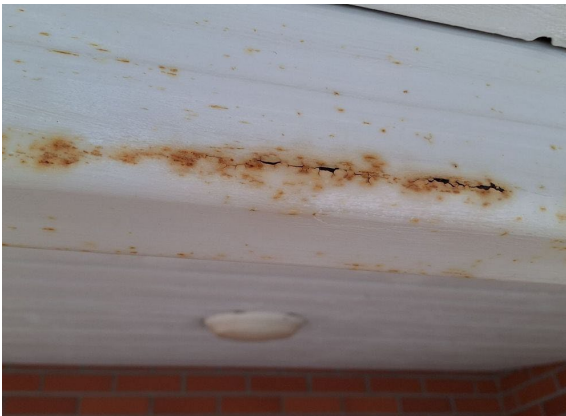
**Kuva 46.** Ruostevaurioita sisäänkäyntikatoksen teräsosissa.

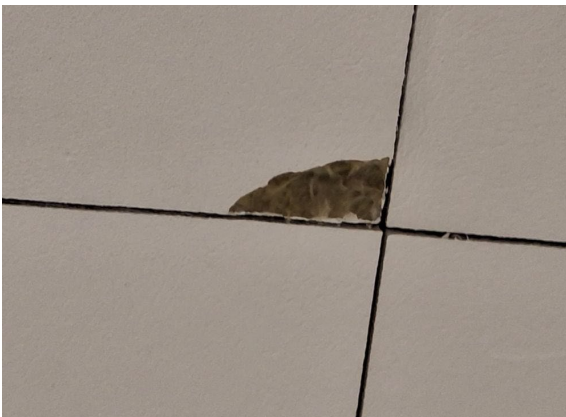
**Kuva 61.** Ääneneristyslevytyksessä oleva vaurio.

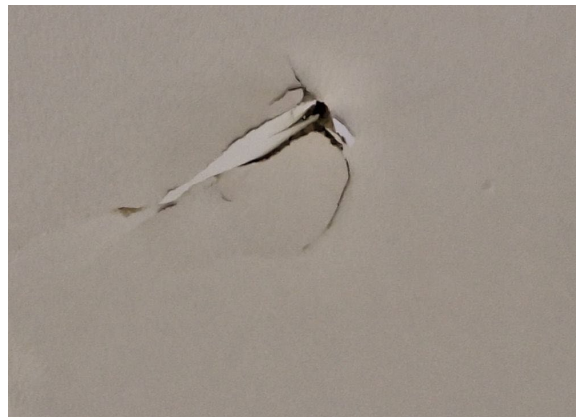
**Kuva 62.** Ääneneristyslevytyksessä oleva vaurio.

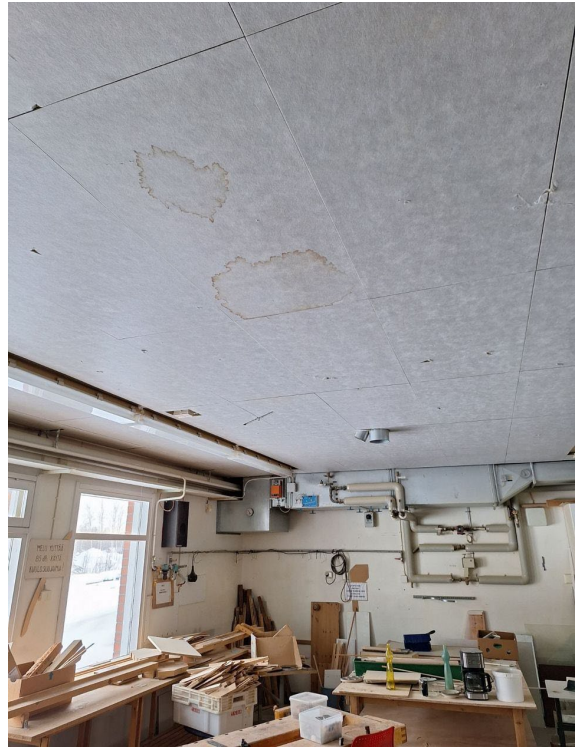
**Kuva 64.** Puutyösalin katossa on Vanhoja vesivuotojälkiä.

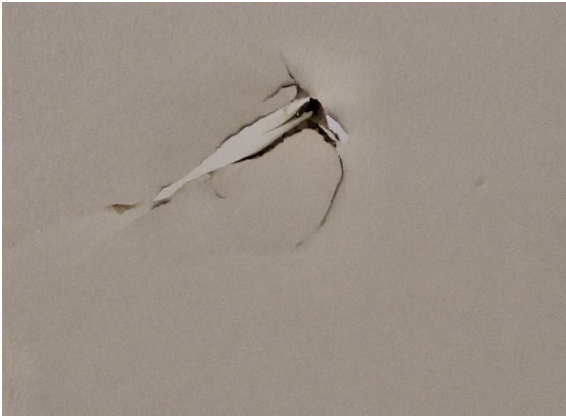
**Kuva 65.** Sisäpinnoissa on mineraalivillakuitulähteitä

- Tilapintojen saneeraus seuraavan 10 vuoden jaksolla.
- Asbesti- ja haitta-aine kartoitus koko kiinteistöön.
- Sisäilma- ja kosteustekninen kuntotutkimus.

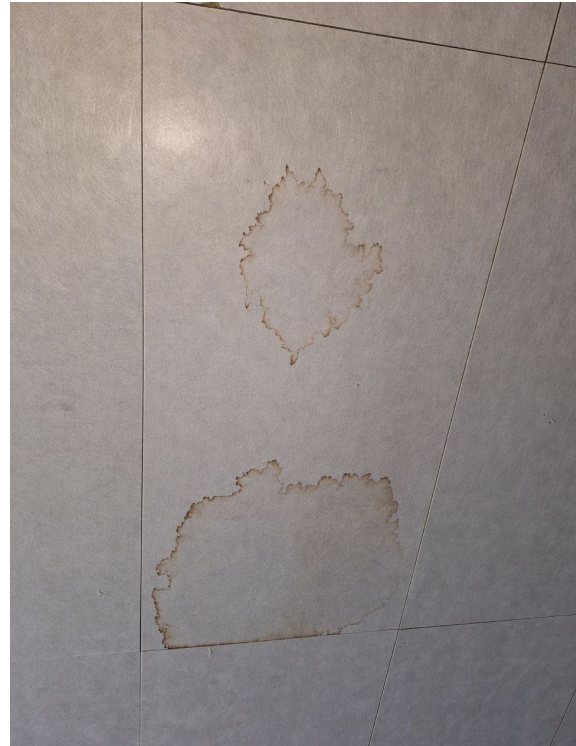
**Kuva 66.** Sisäverhoiuksissa on vanhoja vesivuotojälkiä

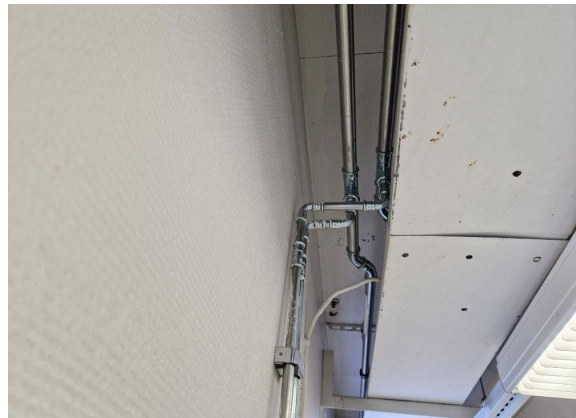
**Kuva 80.** Uusittuja lämpöjohtoja, eristykset puuttuvat.

- Lämmityksen paisuntasäiliön esipaineen tarkistus, jatkossa vuosittainen huoltotoimenpide.
- Lämpö- ja käyttövesijohtojen eristeiden kartoitus koko kiinteistössä ja puuttuvien eristyksien asennus.

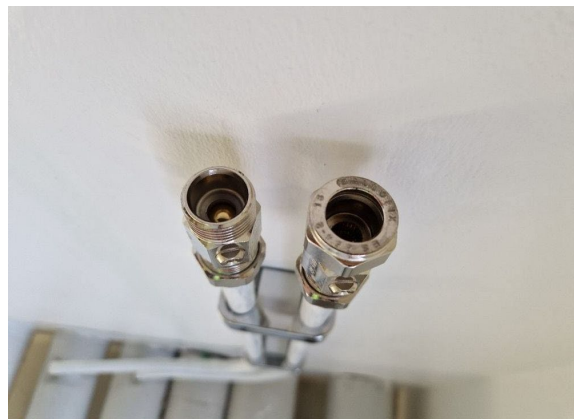
**Kuva 90.** Käyttövesijohtojen päitä on auki, vesivahinkovaara.

- Kiertoilmakojeiden säännölliset huollot.
- Auki olevien vesijohtojen kartoitus koko kiinteistössä ja tulppaus.
- Käyttöveden kiertoon liitettyjen lämmityslaitteiden säännöllinen tarkkailu vuotojen varalta.

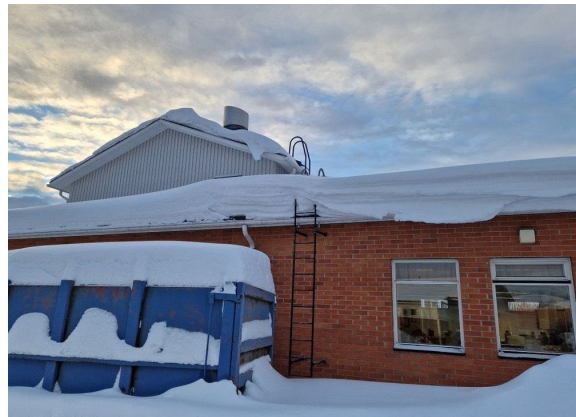
**Kuva 101.** Katolla ei ollut turvallista käydä.

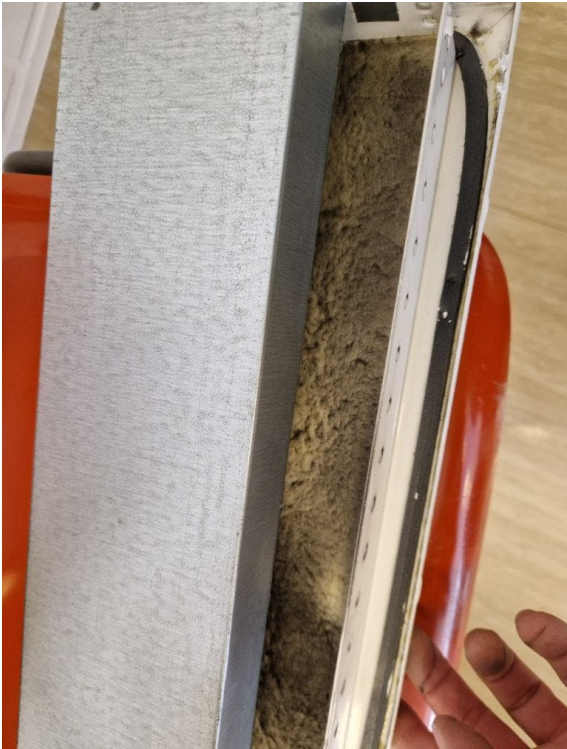
**Kuva 105.** Tuloilman päätelaitteessa on mineraalivillaa.

- Päätelaitteiden puhdistus ilmanvaihdon puhdistustyön yhteydessä.
- Päätelaitteiden uusiminen mahdollisten peruskorjausten yhteydessä.
- Ilmanvaihdon päätelaitteiden kuitukartoitus ja -saneeraus, mikäli järjestelmää ei uusita lähitulevaisuudessa.

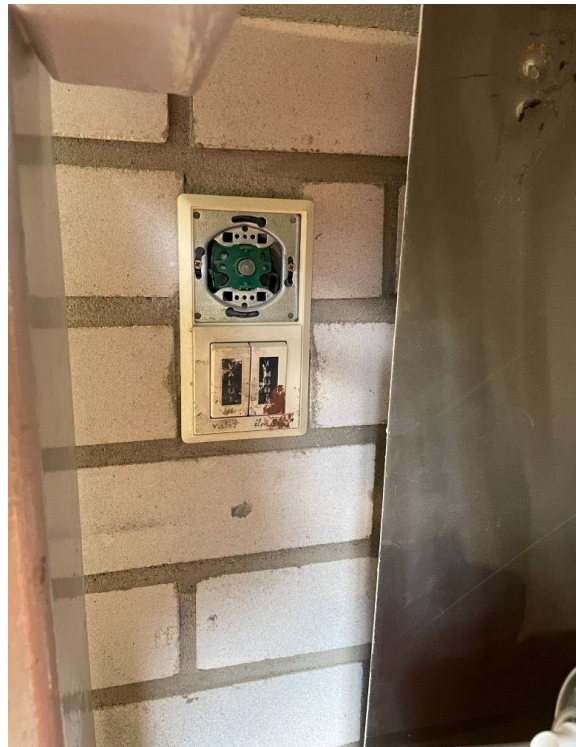
**Kuva 131.** Maalaamon kytkinkalusteen peitelevy oli pois paikoiltaan.

- Maalaamon kytkimen puuttuvan peitelevyn asennus.
- Keskustilojen tyhjennys sinne kuulumattomista tavaroista ja piirustuksien järjestäminen hyllylle.
- Sähköpiirustusten sähköiseen muotoon skannaus (mikäli ei ole, piirustuskuvia oli osin keskustiloissa).

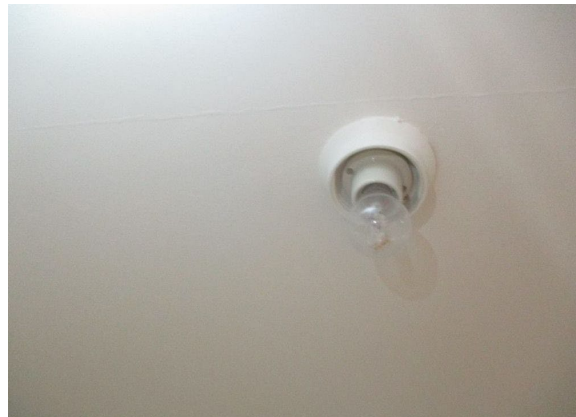
**Kuva 143.** Hehkulamppuvalaisin, puuttui suojakupu.

- Johtojen, kaapeleiden ja kansien kiinnitys/ asennus sekä valaisinten puuttuvien suojakupujen asennus sisätiloissa (kts. valokuvat).
- IV-tilan puuttuvan kytkentäkotelon kannen asennus, 2. kerros (kts. valokuva, kohdassa T810 automaatiolaitteet).

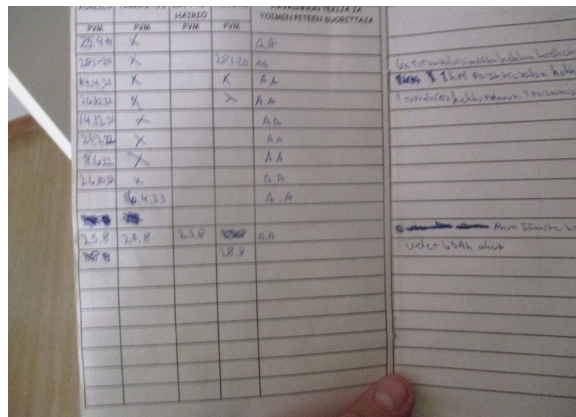
**Kuva 154.** Tuvalaistuksen pöytäkirja, ei ole ajantasainen.
