31.7.2024

Sisäilma- ja kosteustekninen kuntotutkimus

Tornion toimintakeskus
Mäkikalliontie 2, Tornio

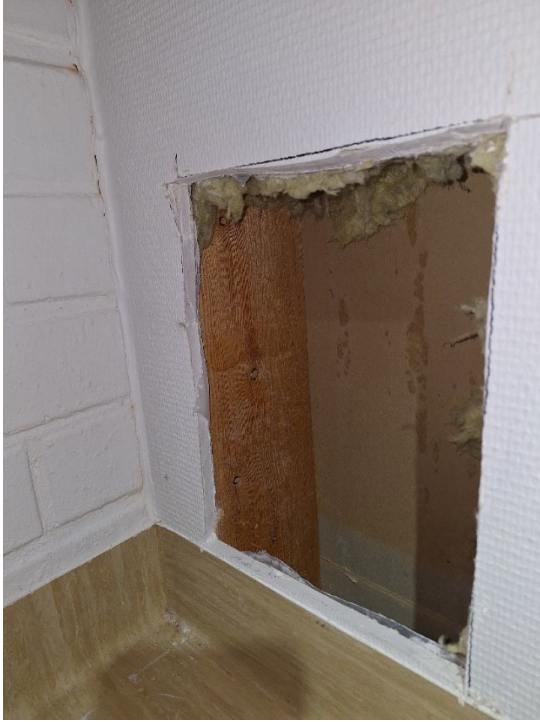
Kuva 3. Rakenneavauspiste ulkoseinään tilassa 101.

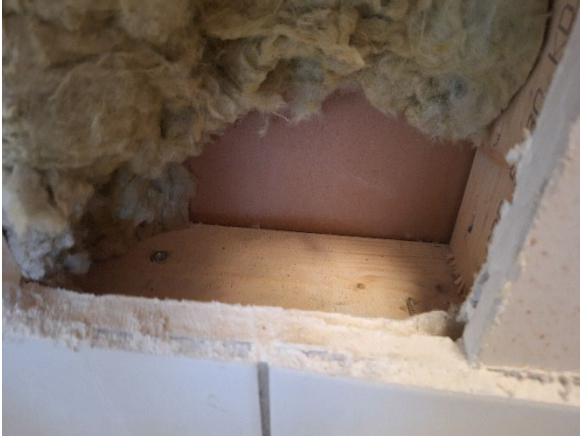
Kuva 4. Väliseinäavaus siivousshuoneessa 110.

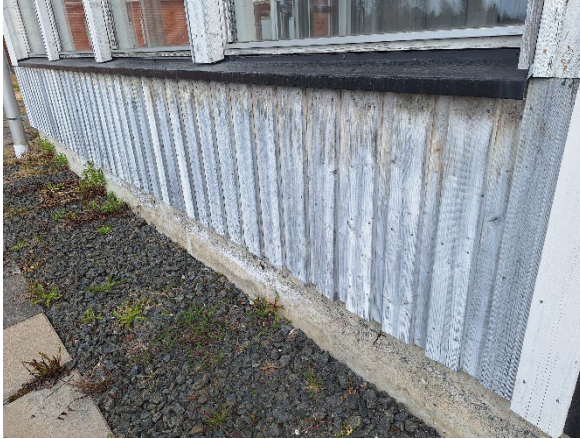
Kuva 5. Lumen seinustalle kasautumisen aiheuttamaa haristumaa laudoituksessa ruokalan ulkoseinällä.

Kosteus- ja mikrobivaurioituneet seinärakenteet tulee ensisijaisesti poistaa ja korvata erikseen laadittavan korjaustyösuunnitelman mukaisesti. Ulkopuoliseen vedenohjaukseen tulee kiinnittää huomiota ja lumen kerääntymistä seinustoille tulee välttää. Lisäksi kohteeseen on suositeltavaa suorittaa laajentavia lisätutkimuksia vaurion laajuuden ja erityisesti väliseinärakenteiden vaurioitumismekanismien määrittämiseksi.

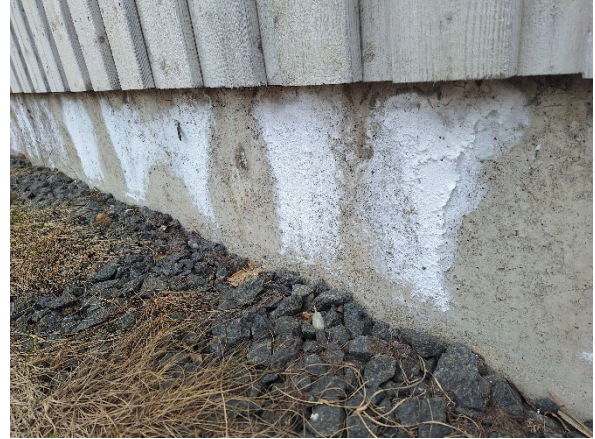
- Rakennuksen ruokalaosassa oli havaittavissa voimakasta mikrobiperäistä hajua, mikä voimistui WC:ssä 110 erityin voimakkaaksi. Hajua oli havaittavissa heti ulkoa sisälle tullessa.
- Kohonneita lattiapintojen pintakosteuspitoisuuksia ei havaittu.
- Rakennus on matalaperusteinen, ja sokkelipinnoissa ja ulkoseinien laudoitusosissa on havaittavissa kosteusrasitusjälkiä.

Kuva 6. Kosteusrasitusjälkiä sokkelissa.

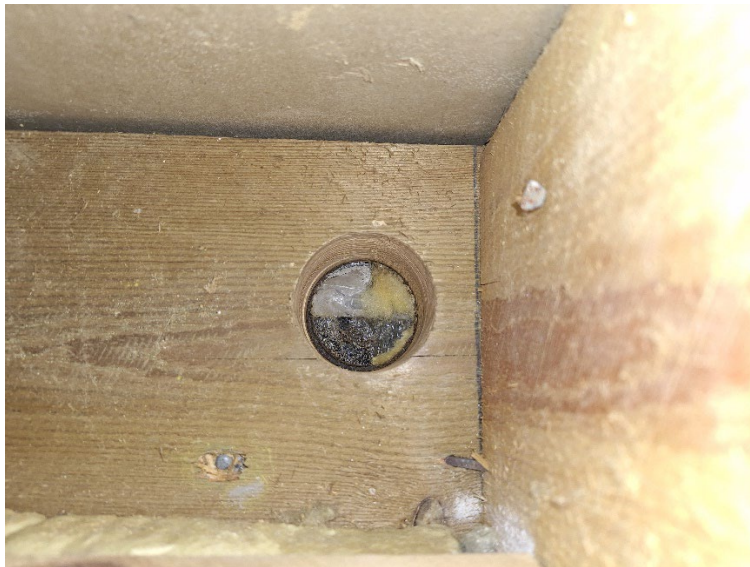
Kuva 7. Tilan 101 rakenneavauspiste Ra1 seinän sisältä.

- Rakenneavauksesta oli aistittavissa lievästi mikrobiperäistä hajua.
- Alaohjauspuun kosteuspitoisuus oli vuodenaikaan tavanomaisella tasolla (~12%)
- Sokkelin yläpinta alaohjauspuun alapuolelta on pintakosteusmittauksen perusteella märkä.
- Alaohjauspuun ja sokkelin välissä on ns. "pussivillaeriste" -kaistale ja bitumihuopaeriste.
- Avauksesta otettiin materiaalinäyte alaohjauspuusta ja alapuolisesta kosteuskatkoeristeestä (näyte 1) sekä mineraalivillasta (näyte 2) höyrynsulkumuovin takaa.
- Molemmissa näytteissä havaittiin heikko viite mikrobivauriosta.

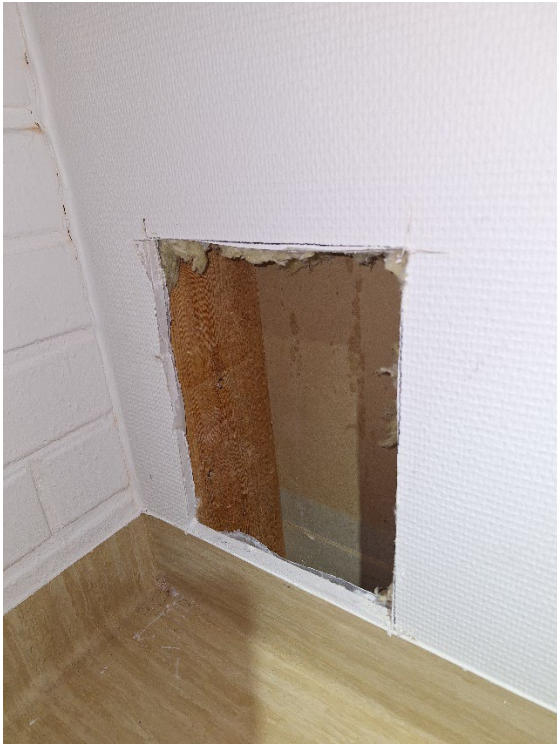
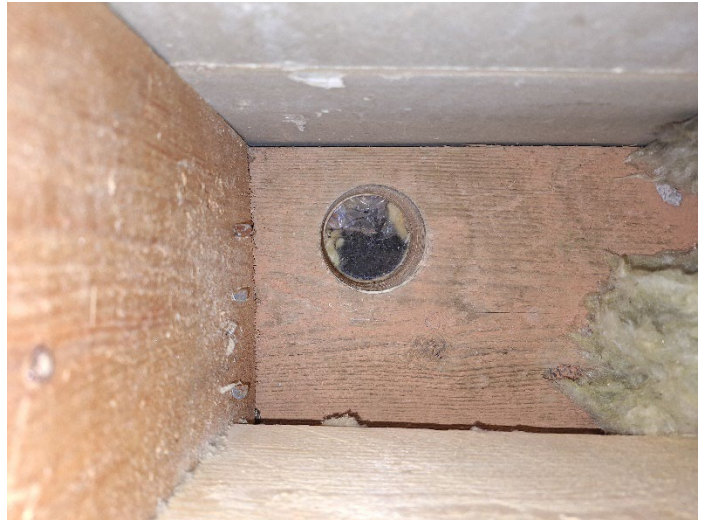
- Rakenneavauksesta oli aistittavissa lievästi mikrobiperäistä hajua.
- Alaohjauspuun kosteuspitoisuus oli vuodenaikaan tavanomaisella tasolla (~10%)
- Sokkelin yläpinta alaohjauspuun alapuolelta on pintakosteusmittauksen perusteella kostea.

- Alaohjauspuun ja sokkelin välissä on ns. "pussivillaeriste" -kaistale ja bitumihuopaeriste.
- Avauksesta otettiin materiaalinäyte alaohjauspuusta ja alapuolisesta kosteuskatkoeristeestä (näyte 3) sekä mineraalivillasta (näyte 4) höyrinsulkumuovin takaa.

- Näytteessä 3 havaittiin useita *Aspergillus usti*, *Aspergillus versicolores*, *Aspergillus restricti*, *Chaetomium* ja *Acremonium* sieni-itiitä sekä aktinomykettejä.

- Näytteessä 4 havaittiin useita *Aspergillus usti*, *Aspergillus versicolores*, *Aspergillus restricti*, *Aspergillus fumigatus*, *Chaetomium* ja *Acremonium* sieni-itiitä sekä aktinomykettejä.

- Molemmissa näytteissä havaittiin **selvä viite mikrobivauriosta**.

Kuva 8. Tilan 107 rakenneavauspiste Ra 2.

Kuva 9. Tilan 107 rakenneavauspiste Ra 2 seinän sisältä.

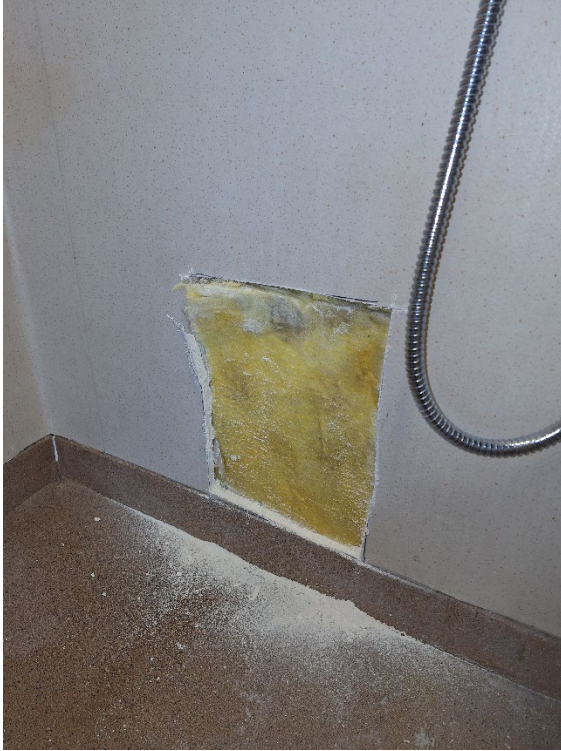
Kuva 10. Tilan 110 rakenneavauspiste Ra 3.

- Rakenneavauksesta oli aistittavissa erittäin voimakasta mikrobiperäistä hajua.
- Seinärakenteen sisäpuolella havaittiin runsaasti kosteusrasitusjälkiä ja silmämääräistä mikrobikasvustoa.
- Sokkelin yläpinta alaohjauspuun alapuolelta on pintakosteusmittauksen perusteella märkä.
- Alaohjauspuun ja lattialaatan välissä ei ole kosteuskatkoa.
- Avauksesta otettiin materiaalinäyte mineraalivillasta (näyte 5, kipsilevyn pintakartongista (näyte 6) sekä alaohjauspuusta (näyte 7).
- Näytteessä 5 havaittiin runsaasti aktinomykeettejä.

- Näytteessä 6 havaittiin *Aspergillus usti*-sieni-itiöitä ja aktinomykeettejä.
- Näytteessä 7 havaittiin *Aspergillus versicolores*, ja *Chaetomium* sieni-itiöitä.
- Kaikissa näytteissä havaittiin **selvä viite mikrobivauriosta**.

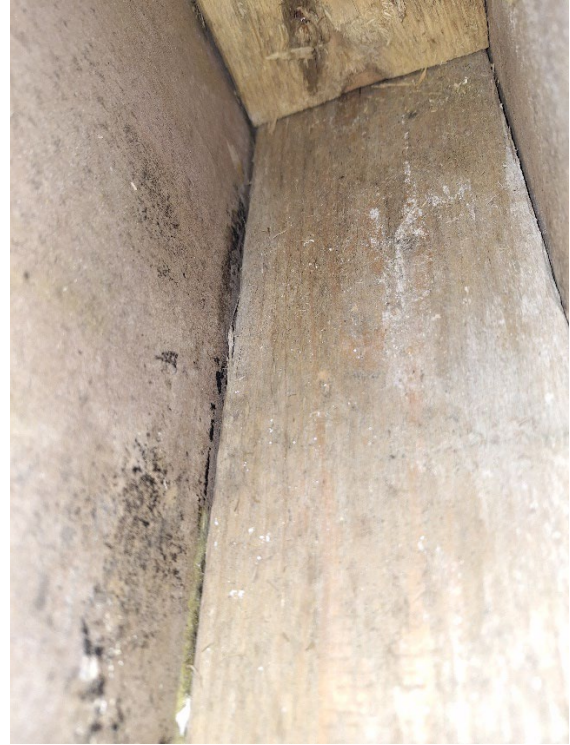
Kuva 11. Seinän sisäpuolisissa rakenteissa oli silmämääräistä runsasta mikrobikasvustoa ja kosteusrasitusjälkiä.

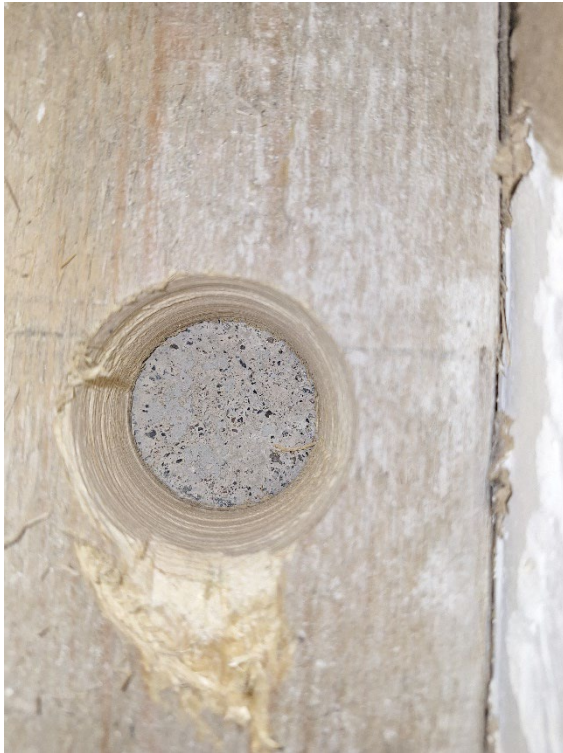
Rakennuksessa on ns. valesokkelirakenne, joka on riskirakenne. Väliseiniä alaohjauspuun ja maanvaraisen lattialaatan välissä ei ole kosteuskatkoa, mikä voi altistaa myös väliseinärakenteet mahdolliselle kapillaariselle kosteudelle, mikäli maanvaraisen laatan eristys on puutteellinen.

Kuva 12. Alaohjauspuun ja betonilaatan välissä ei ole kosteuskatkoa.

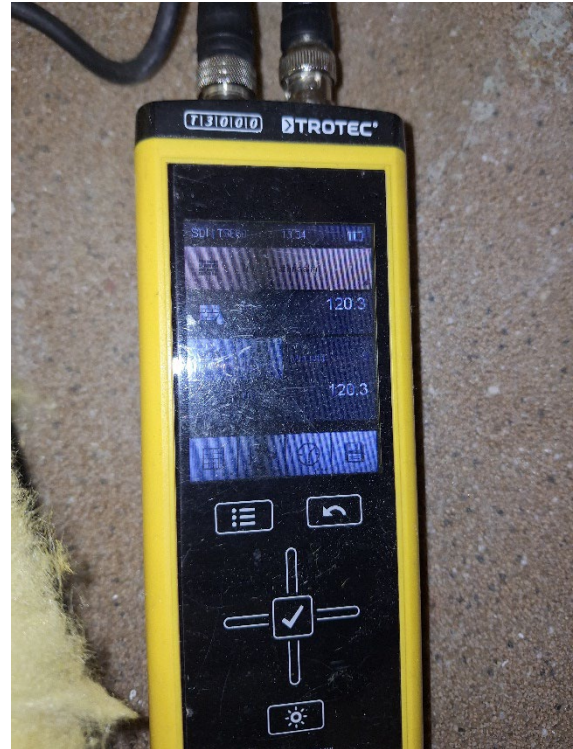
Kuva 13. Lattialaatta on alaohjauspuun alta märkä.

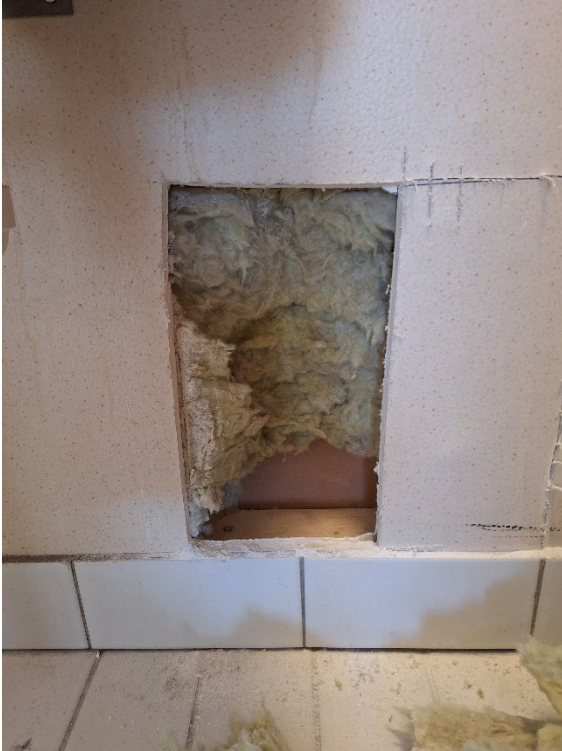
Kuva 14. Tilan 110 rakenneavauspiste Ra 5.

- Rakenne on uusittu tai mahdollisesti rakennettu tilamuutostyönä perusparannuksen yhteydessä.
- Rakenneavauksen yhteydessä havaittiin lievää mikrobiperäistä hajua.
- Seinärakenteen sisäpuolella ei havaittu silmämääräisesti kosteus- tai mikrobivauriojälkiä.
- Avauksesta otettiin yksi materiaalinäyte mineraalivillasta (näyte 8).
- Näytteessä 8 havaittiin useita *Aspergillus usti*, *Aspergillus versicolores* ja *Paecilomyces* sieni-itiitä sekä aktinomykettejä.
- Näytteessä havaittiin **selvä viite mikrobivauriosta**.

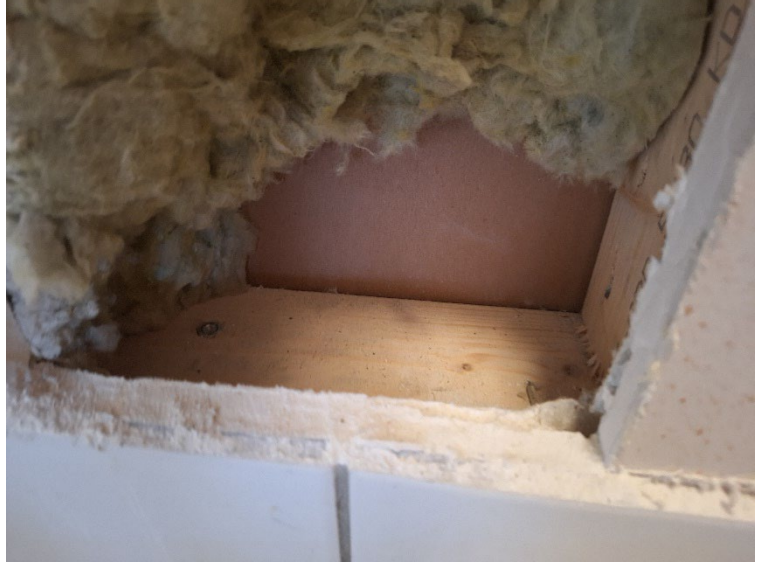
Kuva 15. Seinän sisäpuolisissa rakenteissa ei havaittu silmämääräisesti kosteusrasitusjälkiä mutta materiaalit ovat mikrobivaurioituneet.

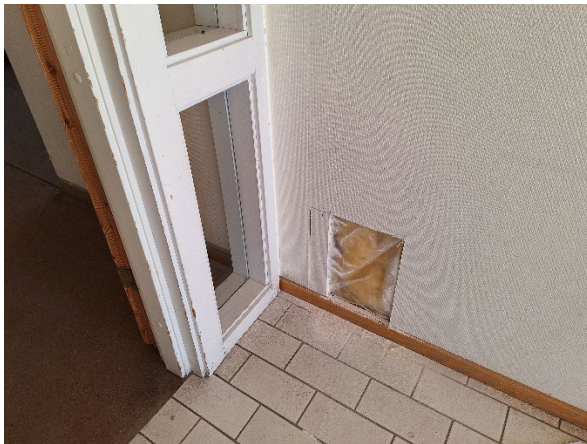
Kuva 16. Tilan 113 rakenneavauspiste Ra 5.

- Seinärakenteen sisäpuolella havaittiin ilmavuodosta aiheutuneita noki-/pölyjälkiä.
- Rakenneavauksen yhteydessä havaittiin lievää mikrobiperäistä hajua.
- Seinärakenteen sisäpuolella alaohjauspuussa havaittiin silmämääräisesti kosteusrasitusjälkiä.
- Alaohjauspuun ja sokkelin välissä on ns. "pussivillaeriste" -kaistale ja bitumihuopaeriste..
- Avauksesta otettiin materiaalinäyte mineraalivillasta höyrynsulkumuovin takaa (näyte 9) sekä alaohjauspuusta ja alapuolisesta kosteuskatkoeristeestä (näyte 10).
- Näytteessä 9 ja 10 havaittiin mm. *Aspergillus usti* ja *Aspergillus versicolores* sieni-itiöitä.
- Näytteessä 9 havaittiin **selvä viite mikrobivauriosta** ja näytteessä 10 heikko viite mikrobivauriosta.

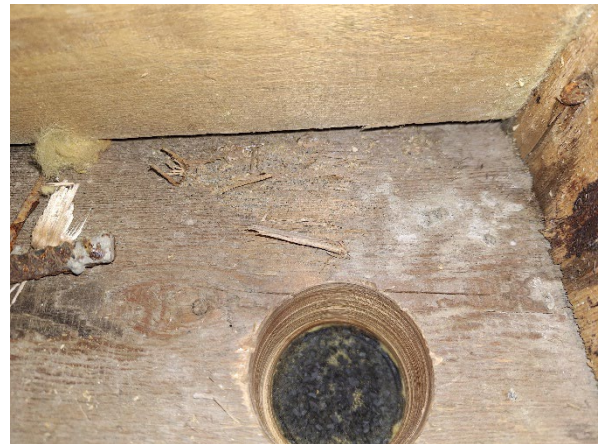
Kuva 17. Seinän sisäpuolisissa rakenteissa havaittiin silmämääräistä viitettä kosteusrasituksesta.

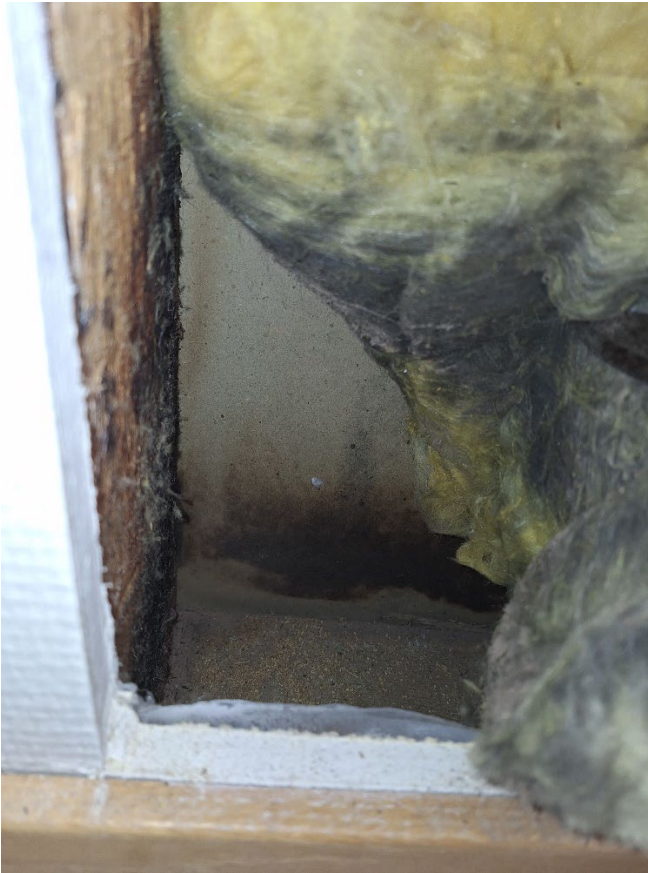
Kuva 18. Rakenteissa on ilmapuotojälkiä (noki- ja pölykertymä).

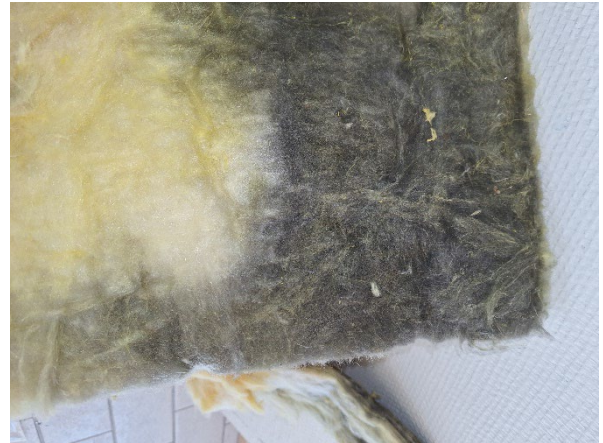
Kuva 19. Rakenteissa on ilmapuotojälkiä (noki- ja pölykertymä).

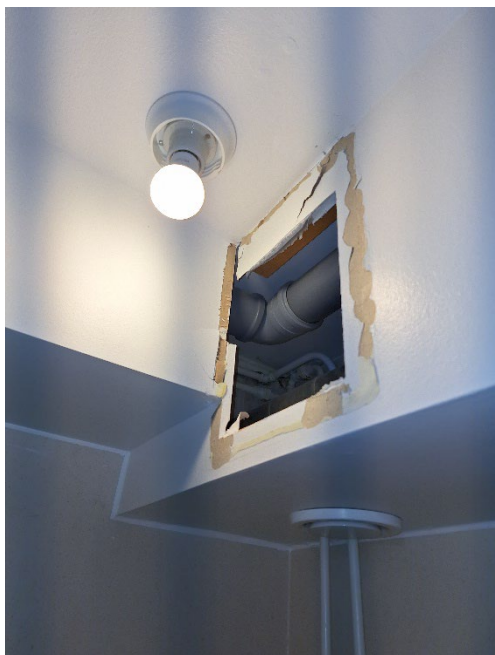
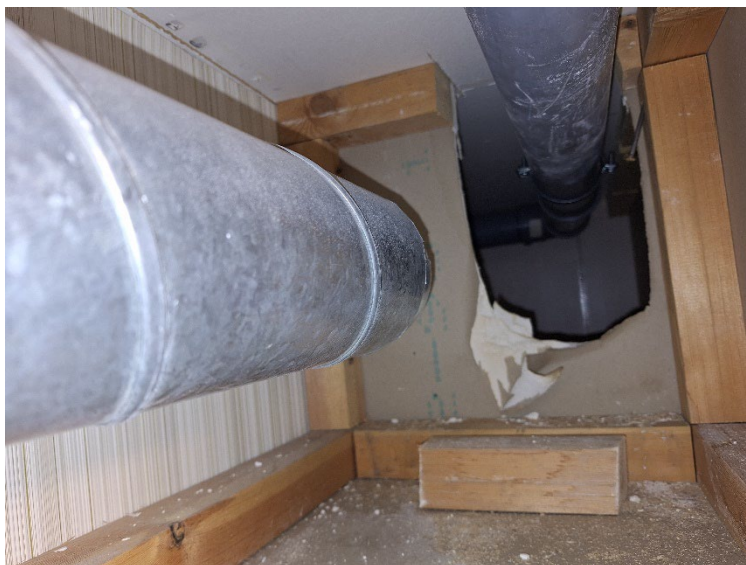
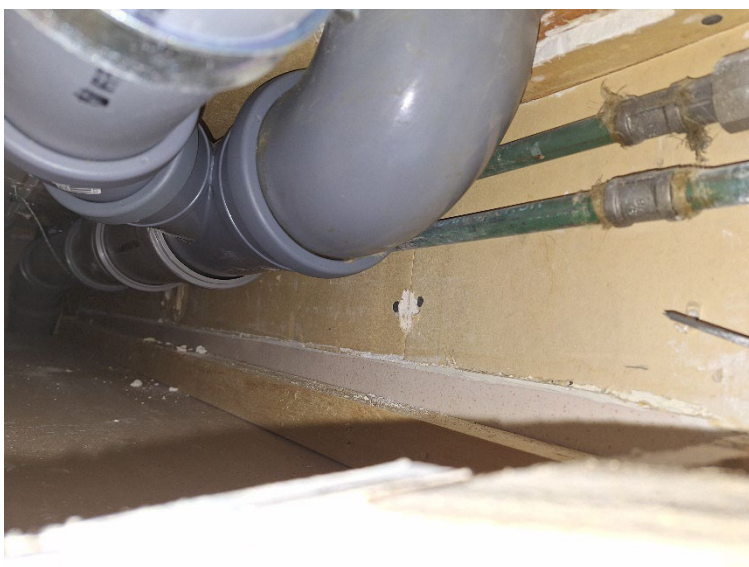
Tutkimuksen yhteydessä avattiin WC-tilassa 112 olevia kotelointirakenteita tarkastusluukkujen kautta. Kotelointien takana kulkee mm. IV-kanava, yläkerran viemärintiputkistoa ja vesijohtoja. Kotelointirakenteiden sisäpinnoilla ei havaittu viitteitä vaurioituneista rakenteista tai muuta akuuttiin kosteus- tai mikrobivaurioon viittaavaa.

Kuva 20. WC:n 112 kotelointi tarkastusluukkuineen.

Kuva 21. Kotelointi sisäpuolelta.

Kuva 22. Kotelointi sisäpuolelta.
