6.2.2026

Kuntoarvio, Prännärin maja

Majatie 8, 95450 TORNIO

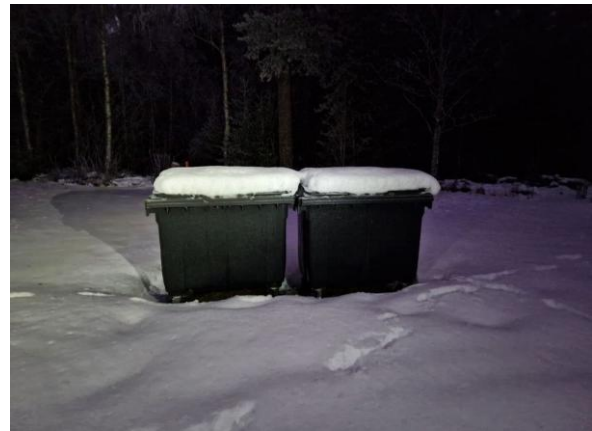
- Aluerakenteissa on pienimuotoista huolto- ja kunnostustarvetta.
- Päämökkin terassilaudoituksen uusimiseen / huoltotoimenpiteisiin on syytä varautua tarkastelujaksolla.
- Jäteastioilla ei ole jätekatosta.

Kuva 9. Jäteastiat. Jäteastioille ei ole jätekatosta.

- Aluerakenteiden pienimuotoiset kunnostus- ja uusimistyöt (pintojen puhdistukset, huoltomaalaus, paikkakorjaukset).
- Suositellaan rakentamaan jätekatos.

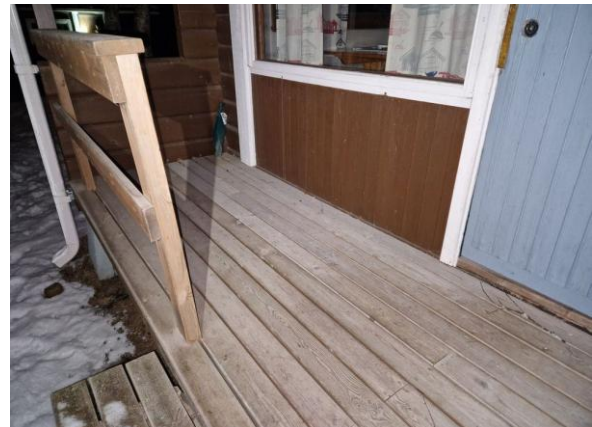
Kuva 13. Saunamökin terassin laudoitus huoltokäsittelyn tarpeessa, muutoin vielä hyväkuntoinen.

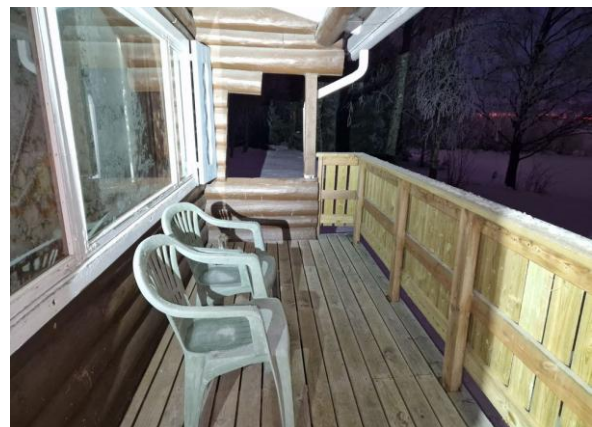
Kuva 15. Päämökin terassilaudoitus päällisin puolin siistikuntoinen, mutta uusimiseen on syytä varautua 10 vuoden jaksolla.

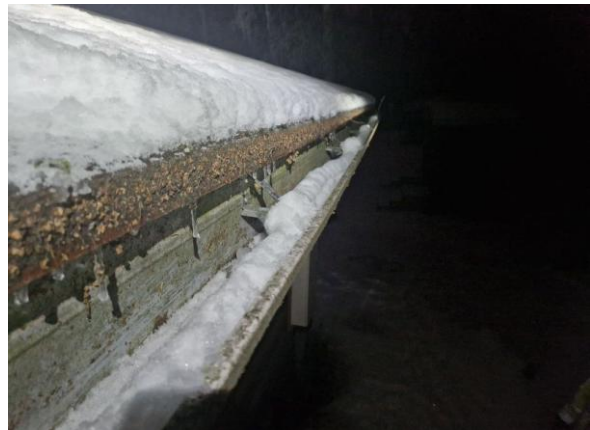
Kuva 17. Rännikourut nyt lumen peitossa.

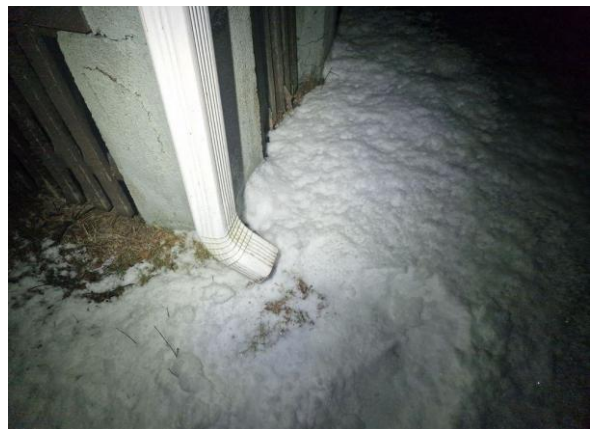
- Syöksytorvien vesi ohjautuu suoraan maahan.
- Piha-alueen kallistuksia ei pystytty tarkastamaan keliolosuhteista johtuen.

Kuva 19. Syöksytorvet ohjautuvat suoraan maahan, veden ohjausta rakennuksen perustuksien vierustoilta tulisi parantaa.

- Suositellaan vedenpoiston parantamista pois päin rakennuksesta, esimerkiksi loiskekouruilla.

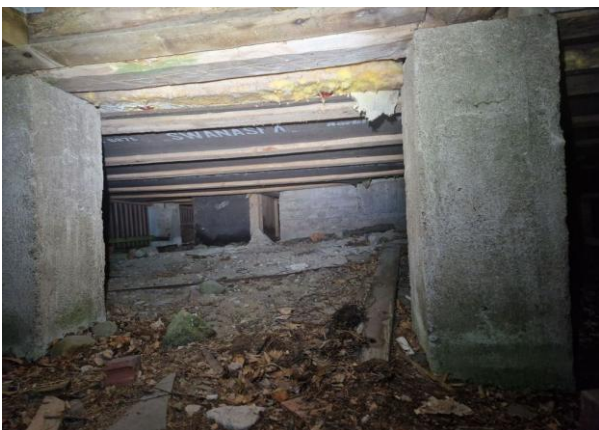
Kuva 22. Alapohjan eristeitä paikoin näkössä. Levytys osin jäänyt vajaaksi ja roskaa alapohjan tuuletustilassa.

- Päämökin terassin uusiminen 10 vuoden jaksolla.
- Saunamökin alapohjan kastuneiden puuosien uusiminen seuraavan saunaremontin yhteydessä.
- Alapohjan alapuolen puhdistus roskista.
- Päämökin alapohjan levytyksen loppuun saattaminen.

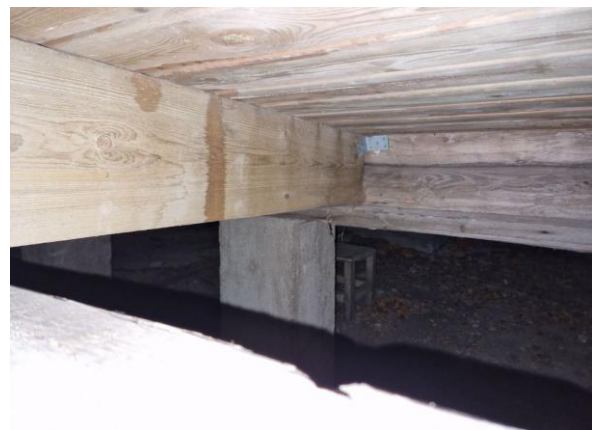
- Päämökin terassin kohdalla merkkejä kosteusrasituksesta, mikä johtuu mitä ilmeisimmin terassille kulkeutuvasta vedestä.
- Saunamökin alapohjan puuosissa paikoin merkkejä kosteudesta, mikä johtuu mitä ilmeisimmin saunaosalta tulevasta kosteudesta.
- Saunamökin alapohjassa jonkin verran roskaa.
- Päämökin alapohjan alapinnan levytys on havaintojen mukaan jäänyt vajaaksi, suositellaan levytyksen loppuun saattamista.

Kuva 23. Päämökin terassin kohdalla merkkejä kosteusrasituksesta, mikä johtuu mitä ilmeisimmin terassille kulkeutuvasta vedestä. Pitkäaikainen kosteusrasitus voi vaurioittaa rakenteita.

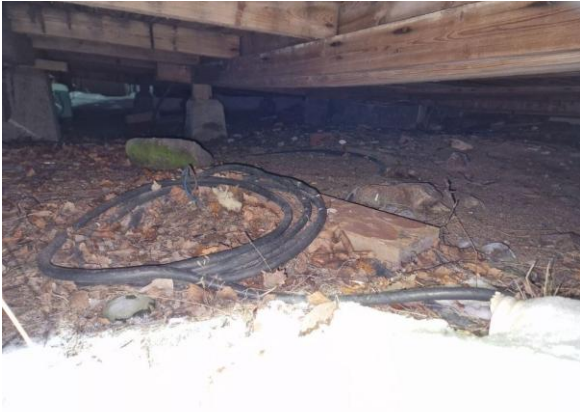
Kuva 24. Saunamökin alapohja on rossipohjarakenne. Alapohjassa jonkin verran roskia. Alapohjan puuosissa paikoin merkkejä kosteudesta, mikä johtuu mitä ilmeisimmin saunaosalta tulevasta kosteudesta.

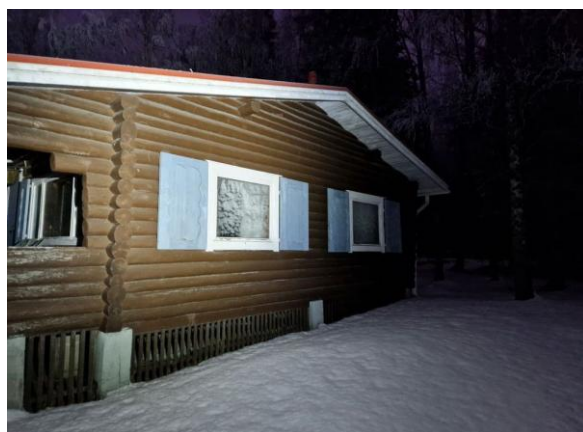
Kuva 30. Julkisivujen pinnat päämökissä olivat siistissä kunnossa. Räystään laudoituksessa paikoin tummentumaa ja huoltotoimenpiteet ovat ajankohtaisia.

- Räystääslaudoituksien huoltomaalaus päämökkiin sekä saunamökkiin.

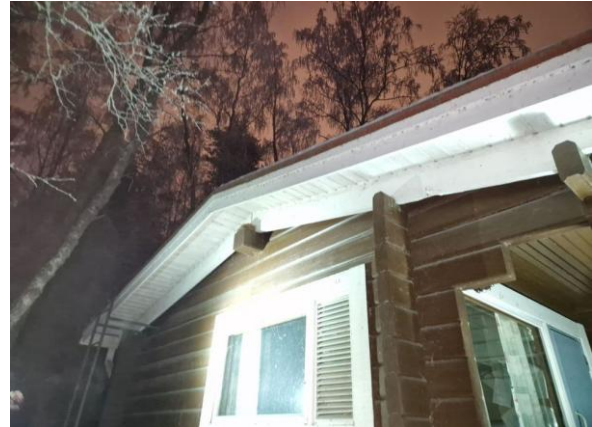
Kuva 34. Räystääiden alapuolen ja otsalauoituksissa huoltomaalauksen tarve.

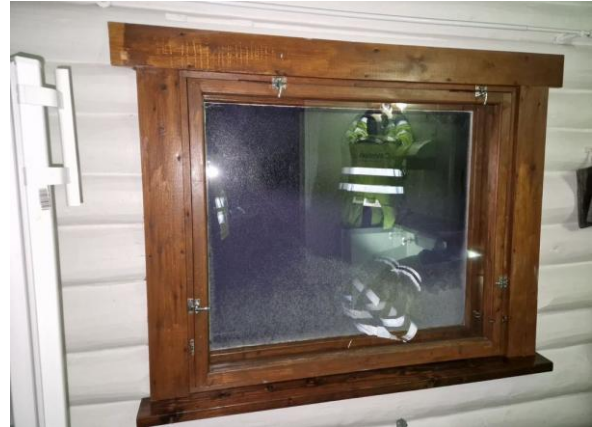
Kuva 36. Alkuperäisten ikkunoiden sisäpuoliset osat olivat siistikuntoiset. Ikkunoiden välisissä puuosissa havaittiin merkkejä kosteudesta.

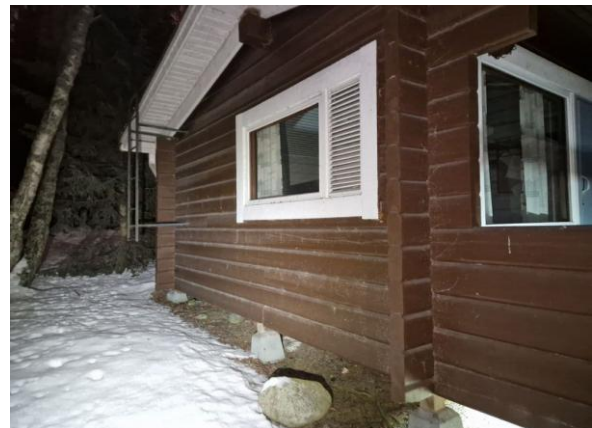
Kuva 38. Saunamökkin ikkunoiden puuosat altistuneet kosteudelle.

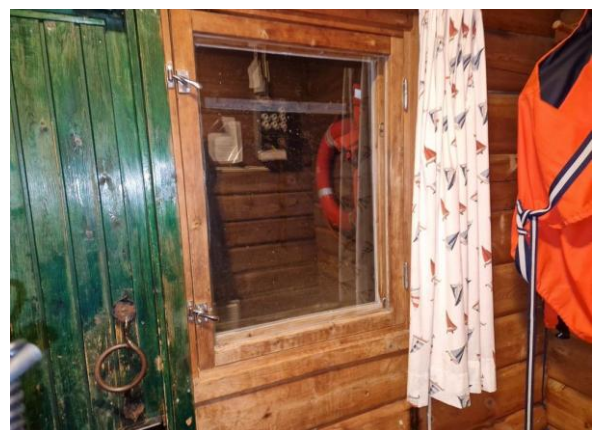
Kuva 40. Saunamökkin ikkunoissa merkkejä kosteudelle altistumisesta.

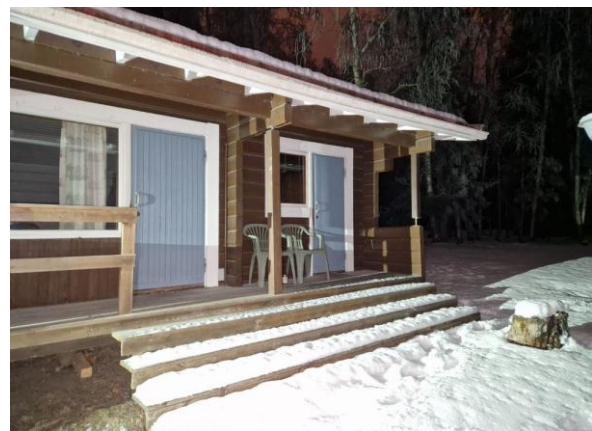
Kuva 43. Saunamökin ovet huoltomaalattu. Ovet ovat mitä ilmeisimmin alkuperäiset rakennusvuodeltaan ja ovien kunnostus sekä lukitusjärjestelmien uusiminen alkaa olla ajankohtaista tarkastelujaksolla.

- Ulko-ovien tiivisteiden uusiminen.
- Ulko-ovien huoltomaalaus ja kunnostus.
- Ovien lukituksen uusiminen.

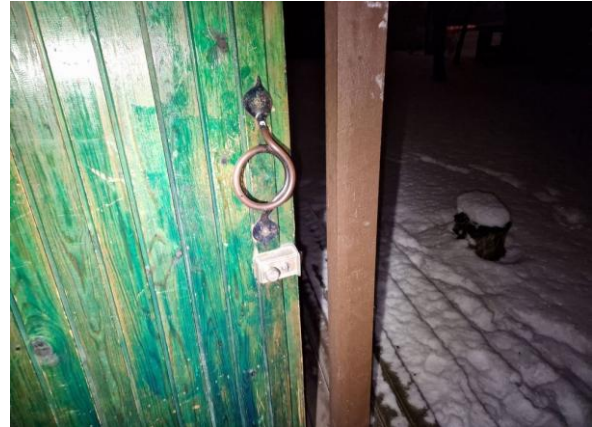
Kuva 45. Saunamökin tuvan oven maalipinta on huollon tarpeessa. Lukitusjärjestelmä vanhanaikainen.

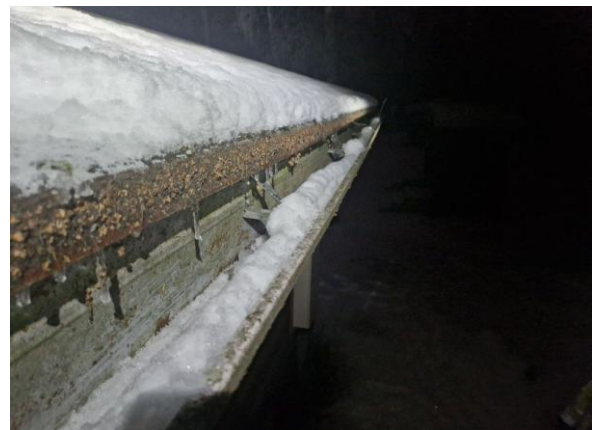
Kuva 48. Vesikatteenä peltikate, katteessa reuna alueilla runsaasti sammalkasvustoa, jonka puhdistamista suositellaan vesikatteen kunnossa pysymisen edistämiseksi.

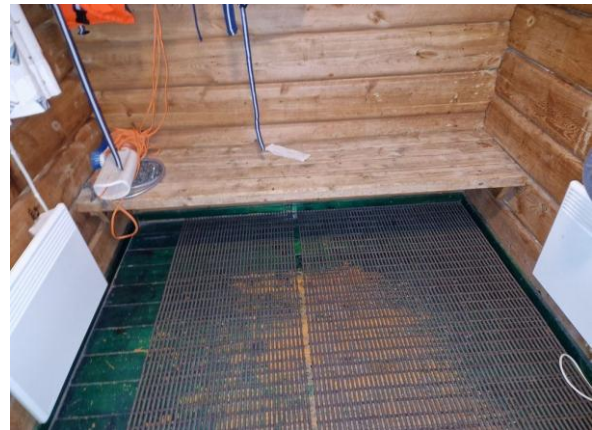
Kuva 63. Pukuhuonetilassa lattiassa pintakäsitelty laualattia. Lattiassa kosteuden ja käytön aiheuttamaa kulumaa.

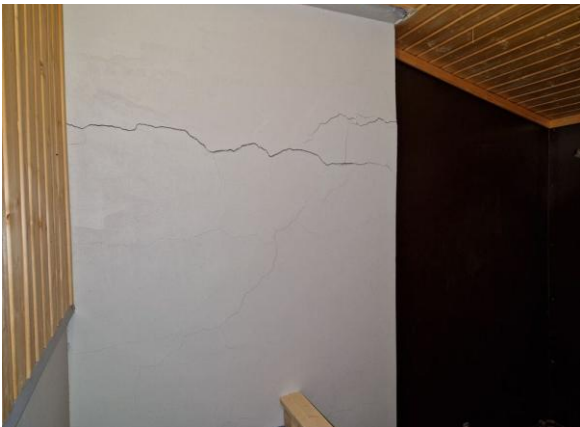
Kuva 66. Saunan puolella muurauksessa halkeama ja pintavaurioita. Tilassa sähkökiuas.

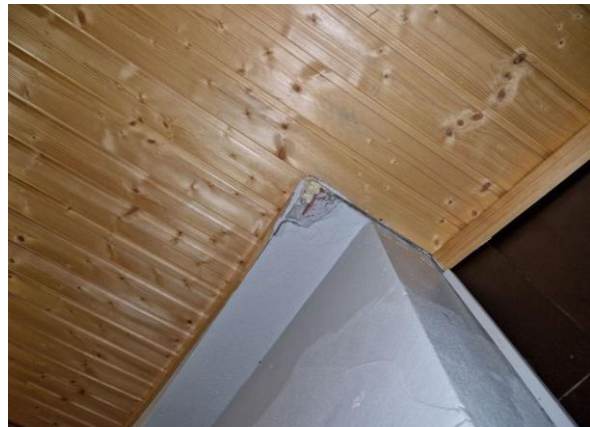
Kuva 67. Saunan puolella yläosassa muurauksesta lohjennut palainen.

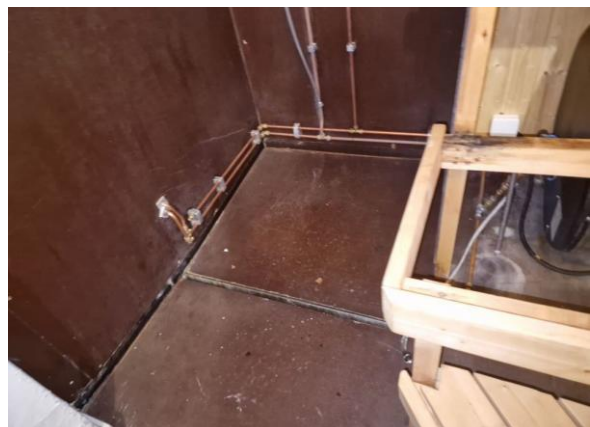
Kuva 69. Vedenpoisto saunasta sekä suihkun alueelta toteutettu levyjen väliin tehdyllä raolla. Veden ohjauksesta ei ole varmuutta (ei päästy havainnoimaan lumitilanteesta johtuen).

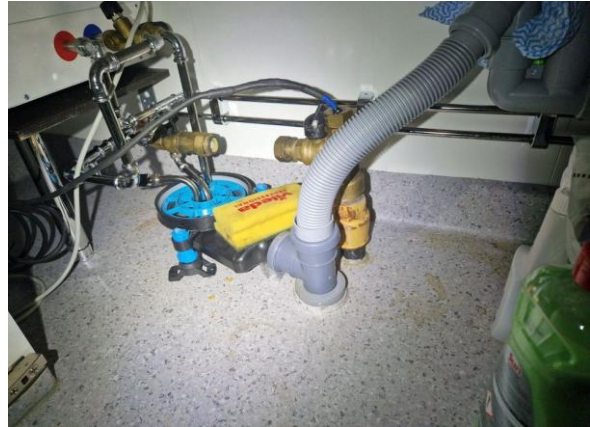
Kuva 81. Uusittuja käyttövesijohtoja, mahdollinen vesimittari puuttuu. Mahdollinen tonttivesijohto.

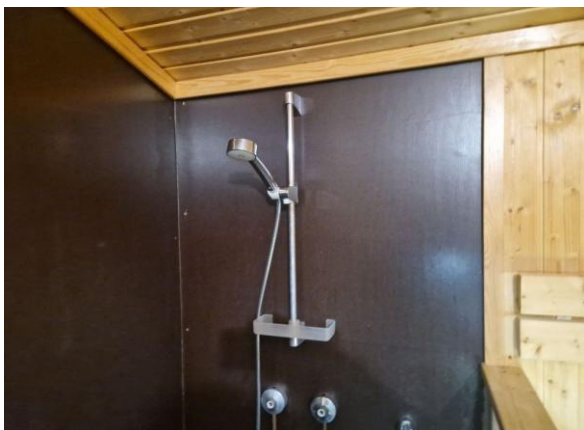
Kuva 86. Saunasta puuttui suihkusekoittaja, poistettu mahdollisesti tarkoituksen mukaisesti.

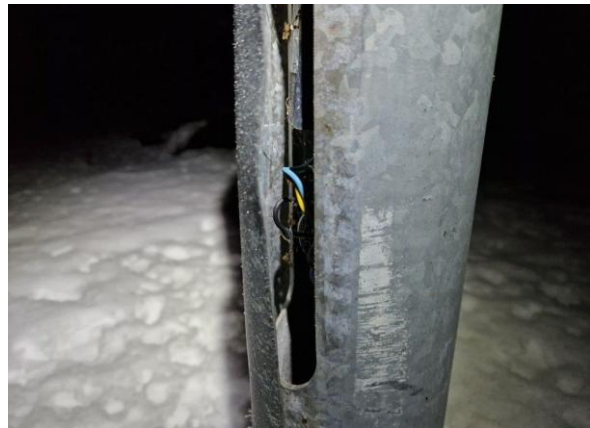
Kuva 109. Pylväsvalaisimen kotelo rikki/ vääntynyt.

- Alapohjan tuuletustilan puhdistaminen roskista
- Lipputangon suoristaminen
- Suositellaan lisäämään rännisyöksyjen alle loiskekourut
- Ulkovalaisimien kytkentäkotelon uusiminen/ korjaus

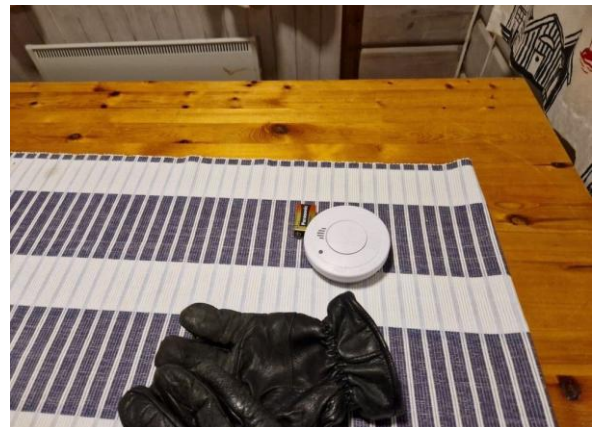
Kuva 117. Palovaroitin saunarakennuksen pöydällä irrallaan.
