# Kuntoarvio

PIRKKIÖN KOULU  
AITTAMÄENTIE 25  
95470 TORNIO

**PBM Rakennustutkimus**

240537P1

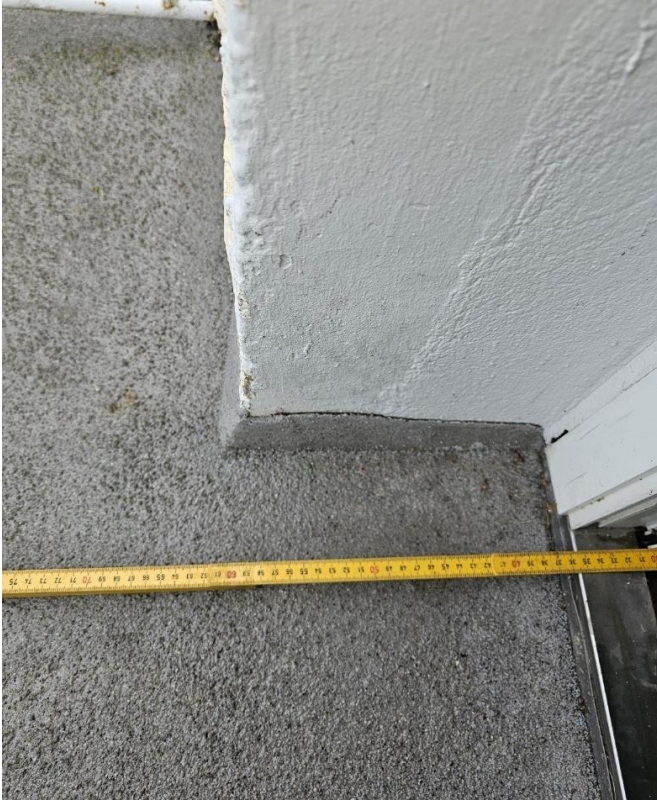
*Kuva 13, ulkoseinä välitasanteen parvekkeen tasolla n. 60 cm*

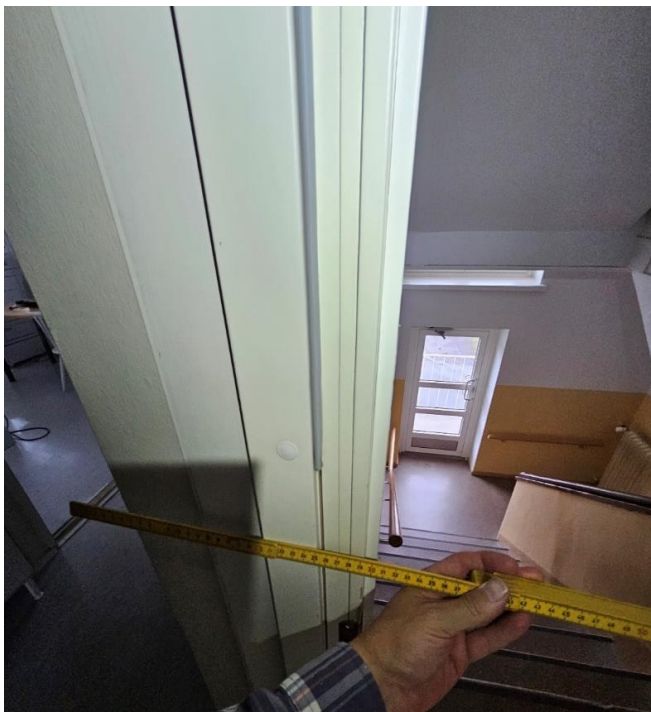
*Kuva 14, porrashuoneen sivuseinä 30 cm*

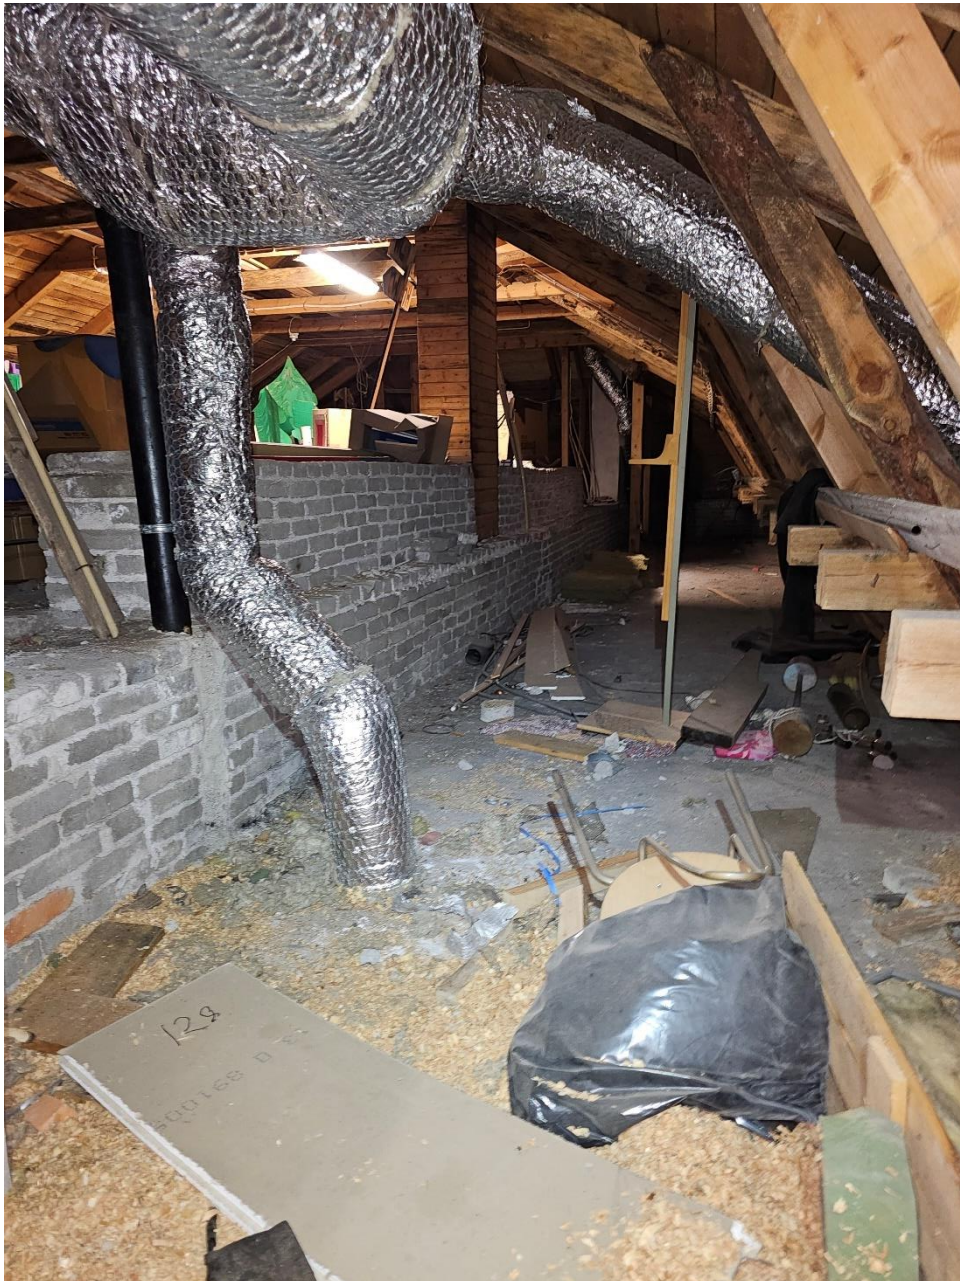
*Kuva 16, muurattuja rakenteita ullakon porrastuksella*

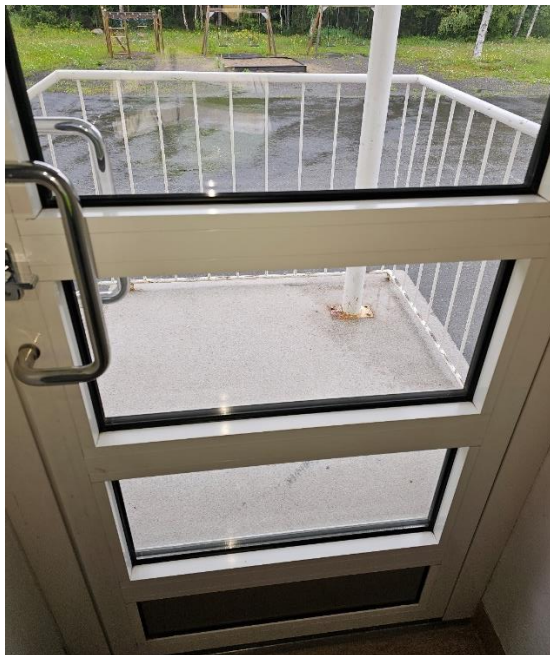
*Kuva 24, toisen päädyn ovea sisältä, ovet hyväkuntoisia*

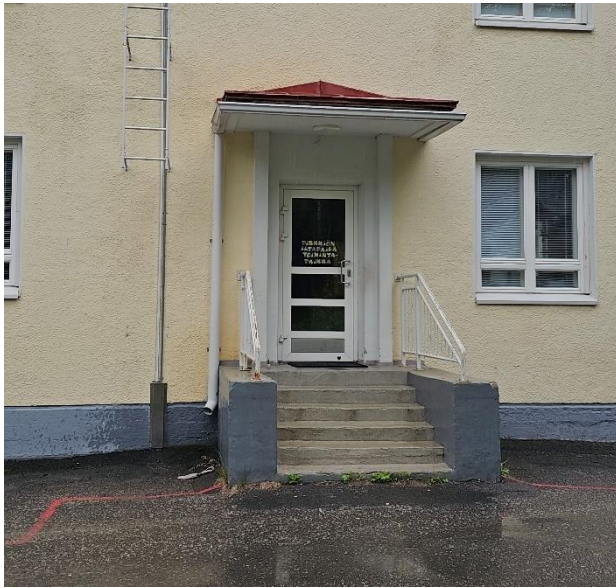
*Kuva 29, toisen pään katoksella ei ole pilareita*

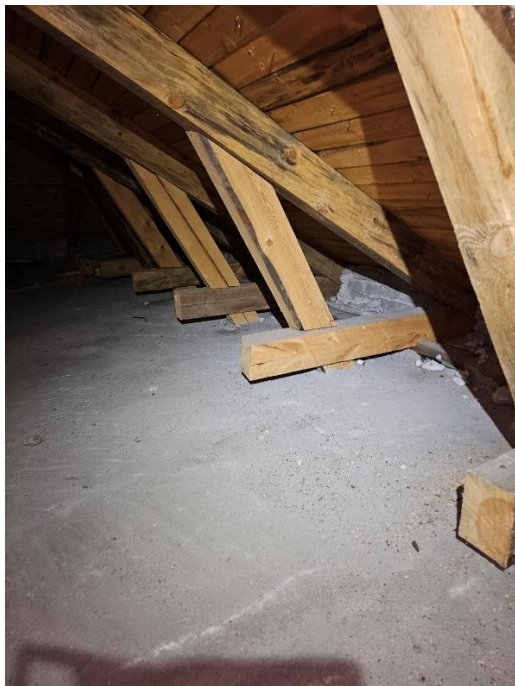
*Kuva 31, yleiskuva kattotuolirakenteista ja palopermantoa*

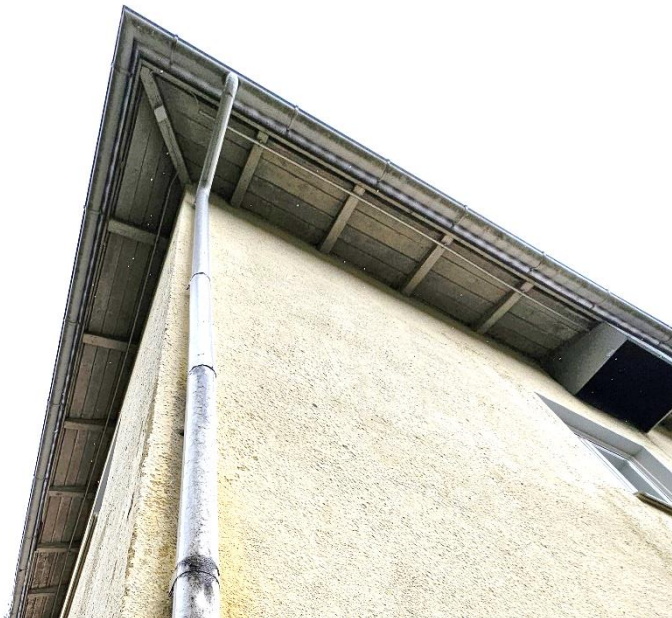
Räystäät ovat alta avoimia räystääitä, puurakentein. Toisessa päässä on räystäään ja seinän välissä suurempi aukko, josta linnut pääsevät yläpohjaan, aukko on suljettava. Muilta osin räystäät hyväkuntoiset.

*Kuva 33, räystäsrakennetta alta kuvattuna*

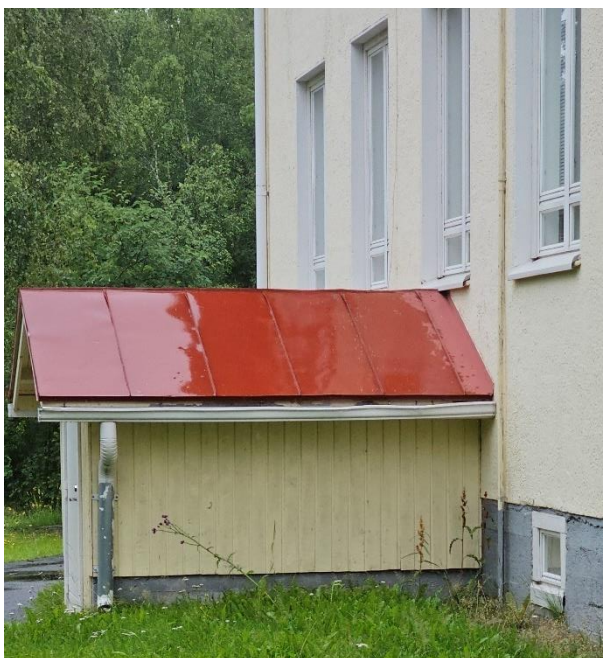
*Kuva 36, kuistien katokset ja kellarin portaikkojen lyhdyt peltikatteella*

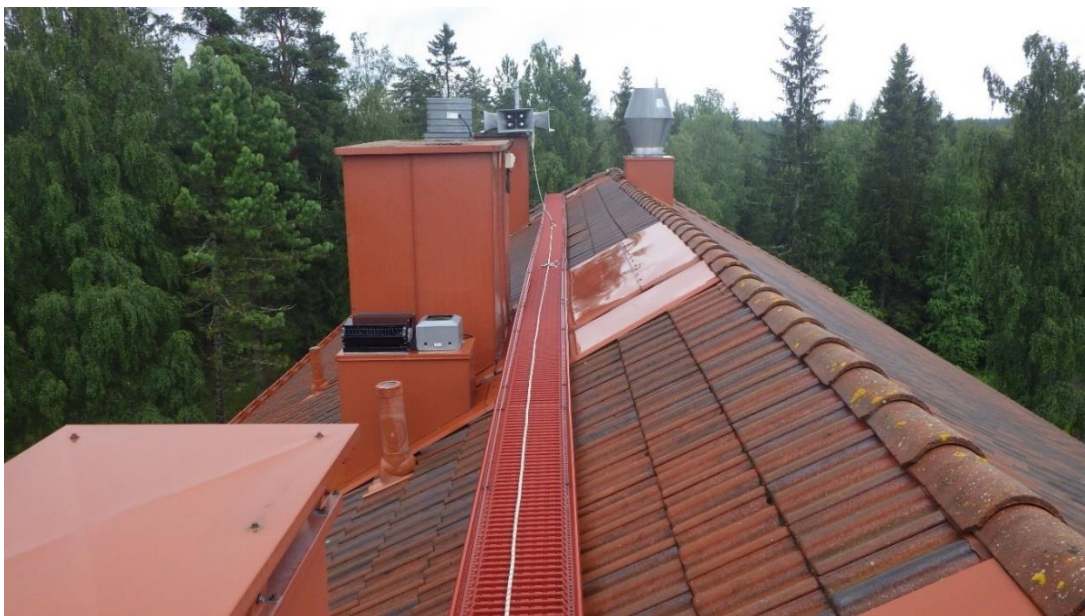
*Kuva 39, yleiskuva katolta, varusteita ja piippujen pellityksiä, suhteellisen uusia*

Kotelointipellityksien harjan puoleisella sivulla ei ole poikkiharjoja leveillääkään piipuilla / koteloidilla, pellitykset ovat uusittuja.

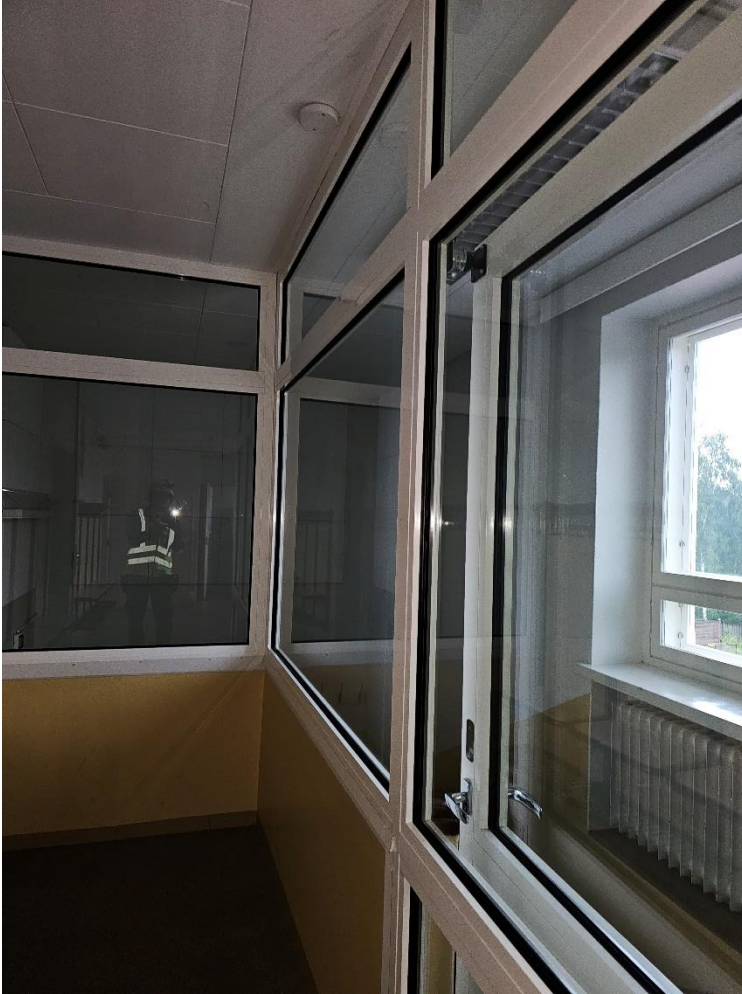
*Kuva 42, ylätasanteen ja portaan välinen lasiseinä*

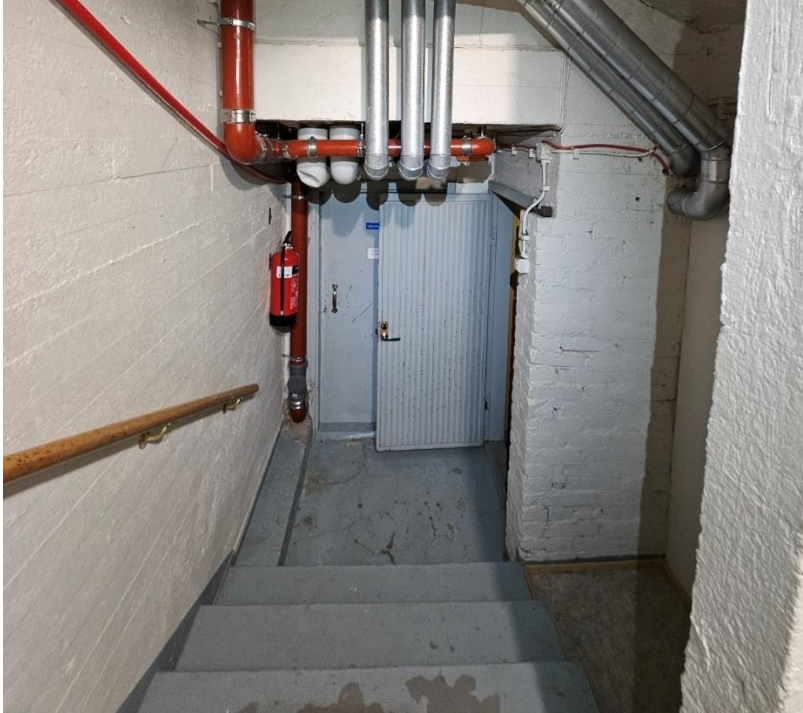
*Kuva 43, kellarissa alkuperäisiä puuovia ja peltipalo-ovia*

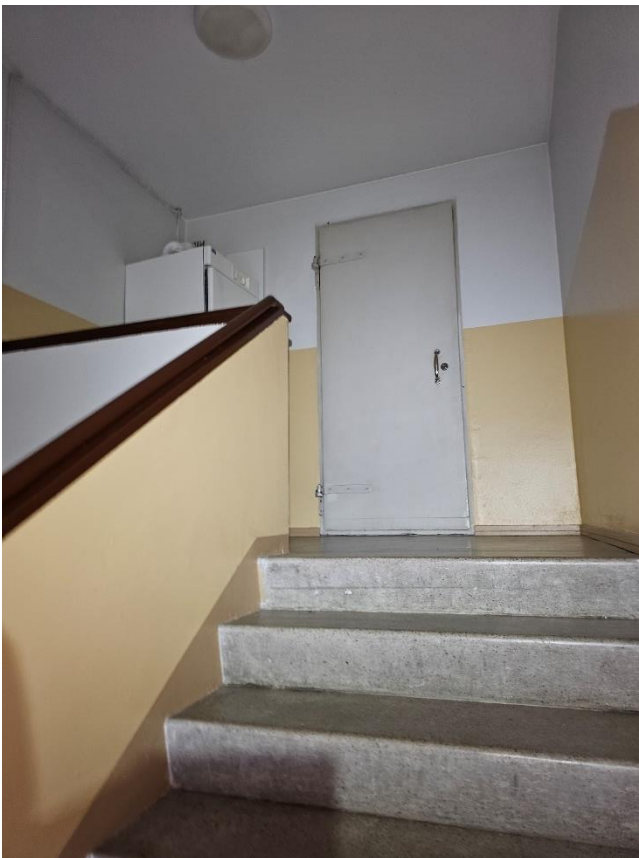
*Kuva 44, ullakon ovi on vanha peltinen palo-ovi*

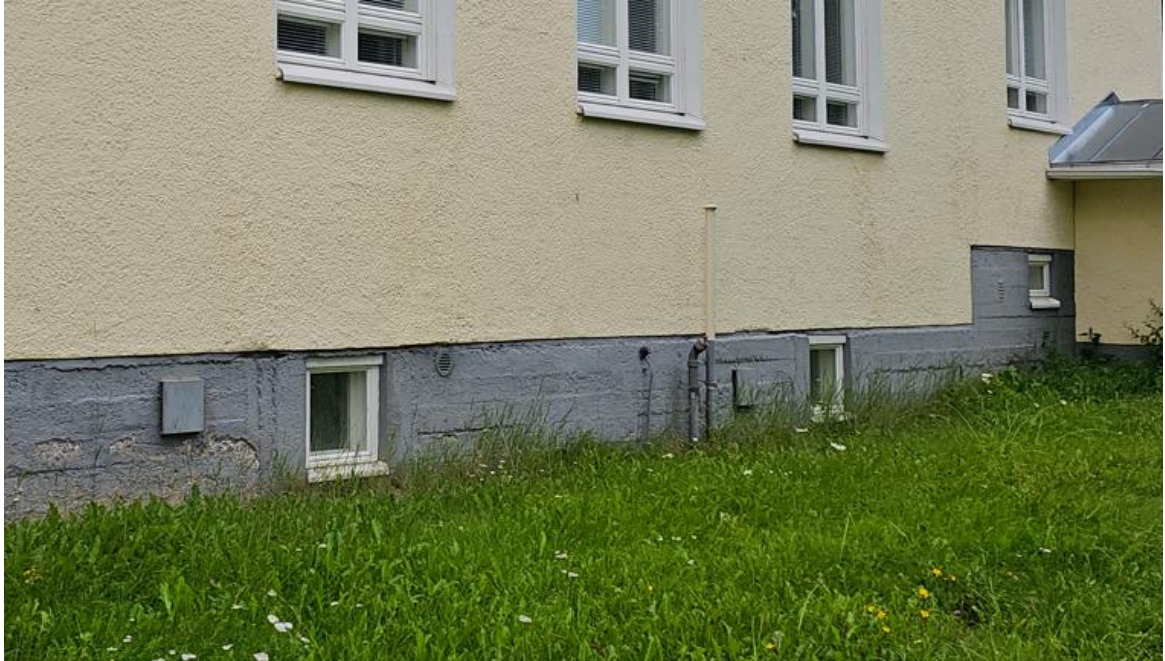
*Kuva 50, takaseinustalla on öljysäiliön yhteet*

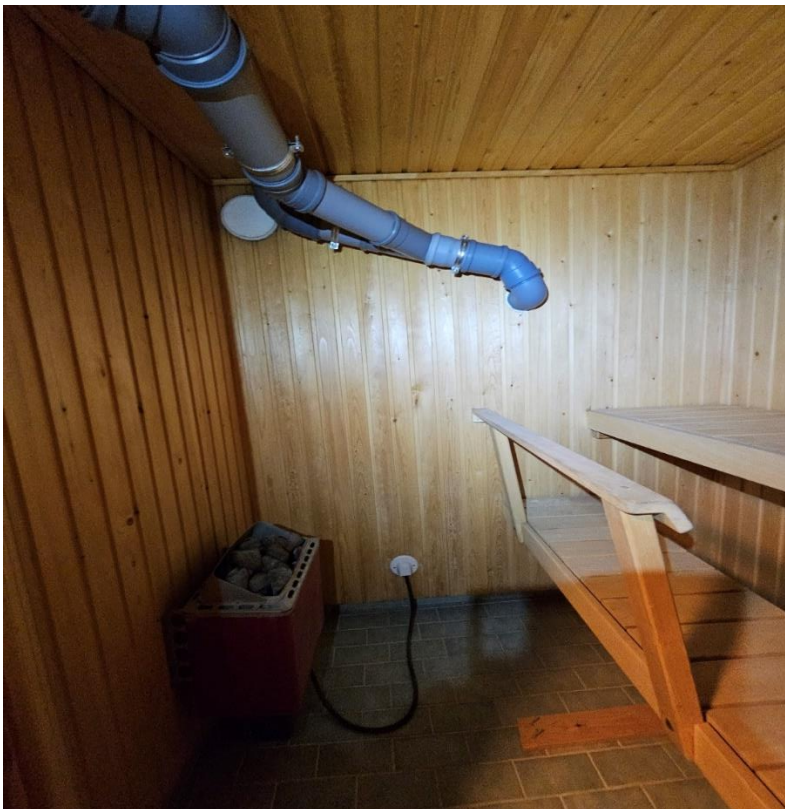
*Kuva 55, sauna on poistettu käytöstä, kuljetettu viemäriin saunahuoneen läpi*

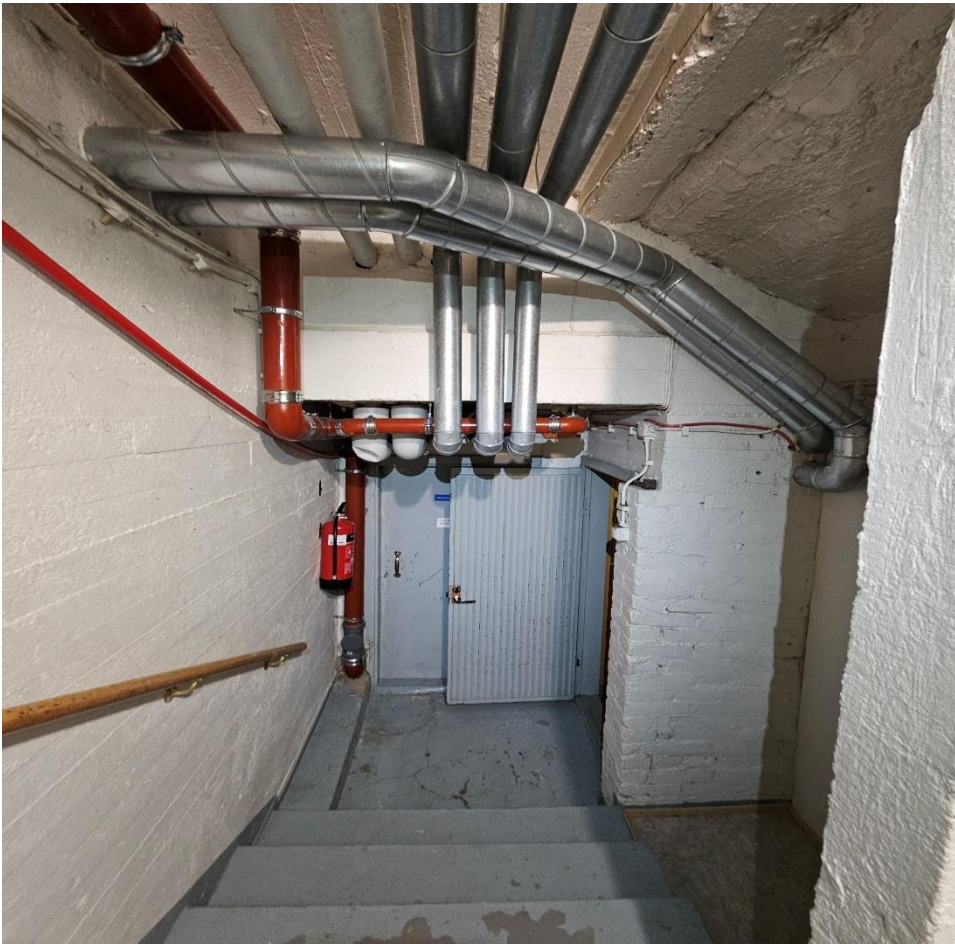
*Kuva 57, kellarissa uusittu viemäriinja valurautaputkistolla*

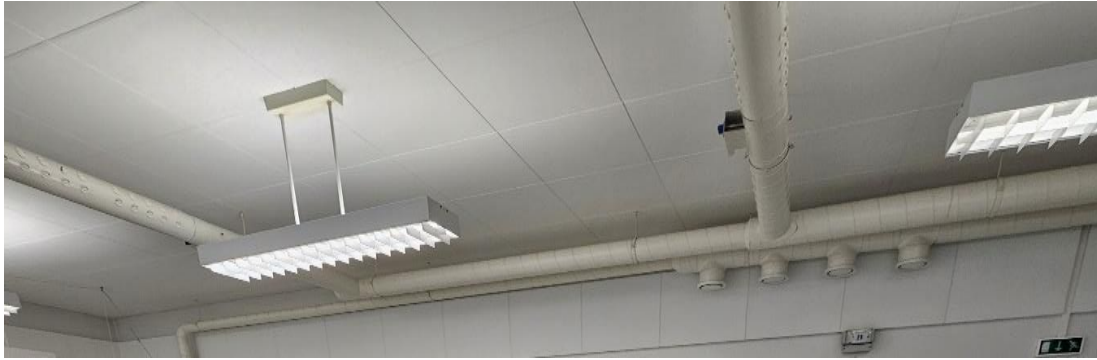
Kierresaumaputkistot, jotka on luokissa asennettu näkyville, ilmeisesti uusittu kattavasti. Palopellit on asennettu, niiden tilan näyttötäulu on IV konehuoneessa.

*Kuva 64, luokan ilmanvaihtojärjestelmiä, tuloilmaventtiilit katossa ja taustalla poistoilmapäätteet*

Nuohousta suositellaan 10 v välein, jos asennettu n. 2014 on nuohous ajankohtainen.

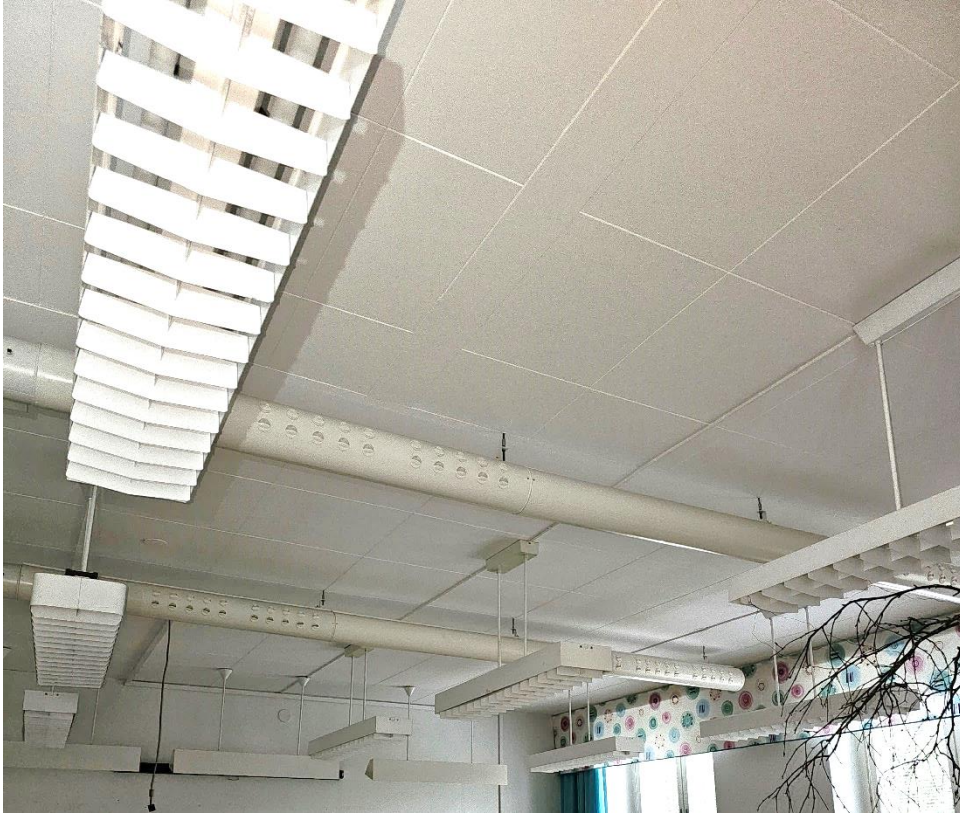
Päätelaitteet saman ikäiset kuin kanavistot.

*Kuva 65, ilmanvaihdon päätelaitteita, kuvassa myös luokkatilan valaistusta*

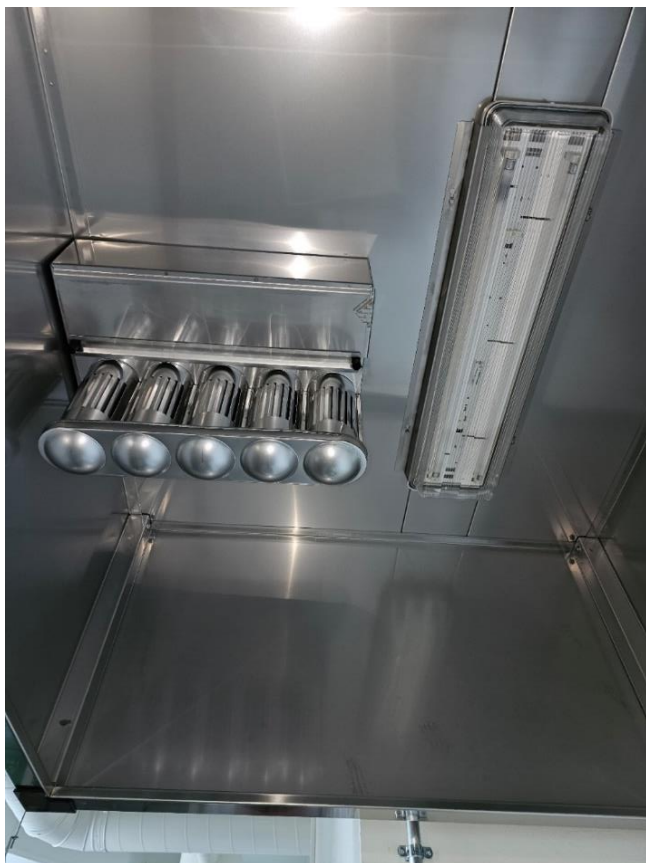
*Kuva 68, keittiön huuva sisäpuolelta, erittäin hyväkuntoinen*

Ilmanvaihtolaitteisto kokonaisuutena hyväkuntoinen, kuntoluokka 4.

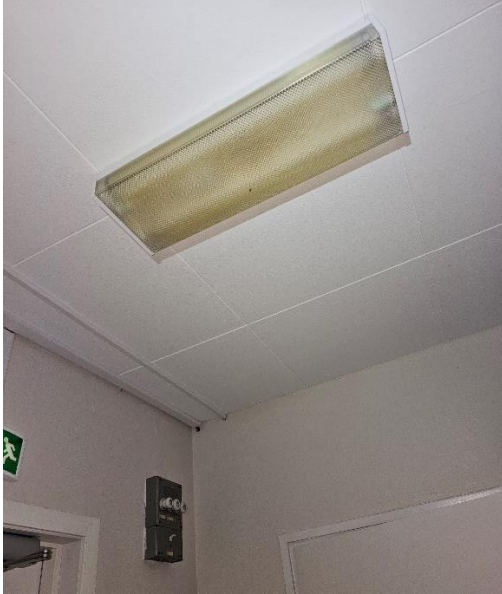
*Kuva 73, yhdessä eteisessä vanha loisteputkivalaisin, seinällä myös posliinisulakkein pieni vanha alakeskus, kytkimiseen*

Kuntoluokka 4.
