24.4.2024

## **KUNTOARVIO, Tornion Toimintakeskus**

Tornion toimintakeskus  
Mäkikalliontie 2, Tornio

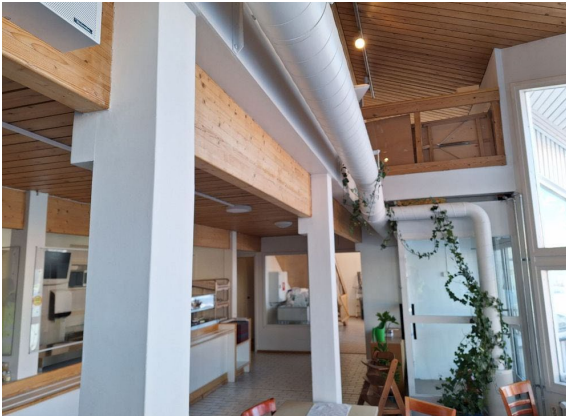
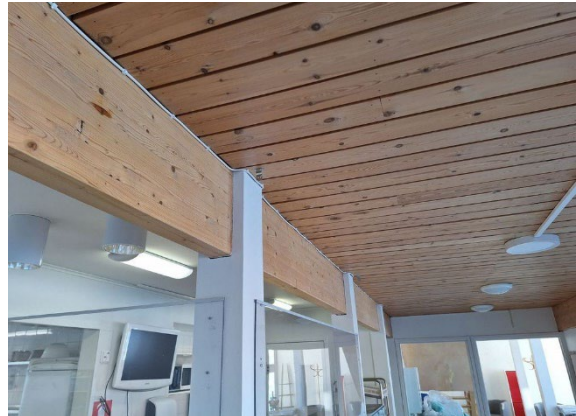
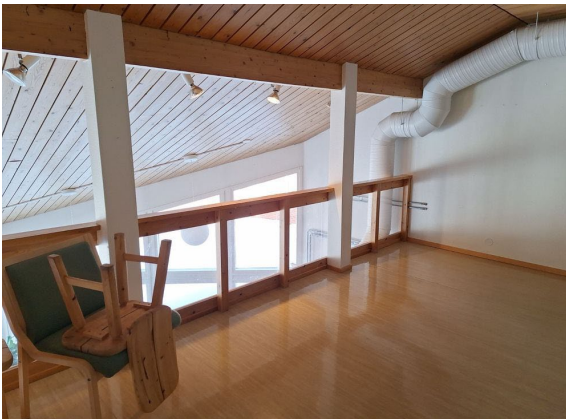
**Kuva 8.** Pilari- ja puupalkkirakenteita.

- Rungon tarkempi kuntotutkimus.

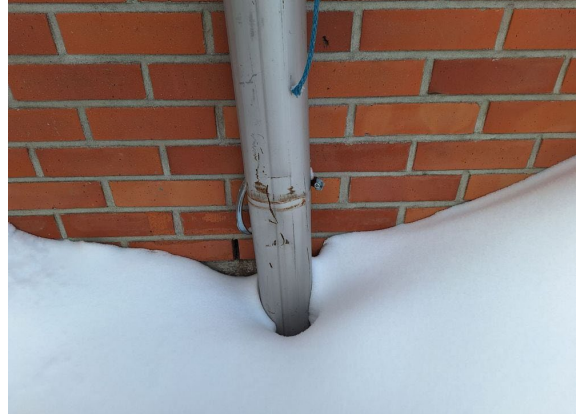
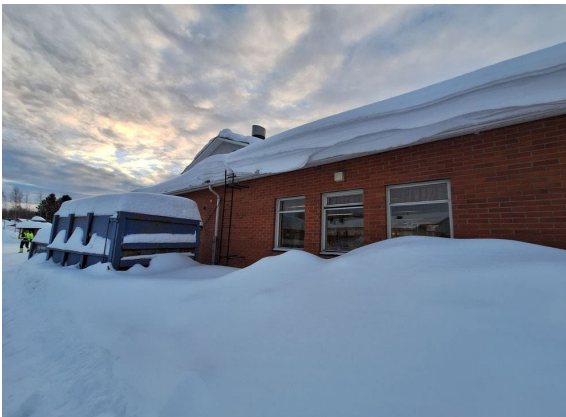
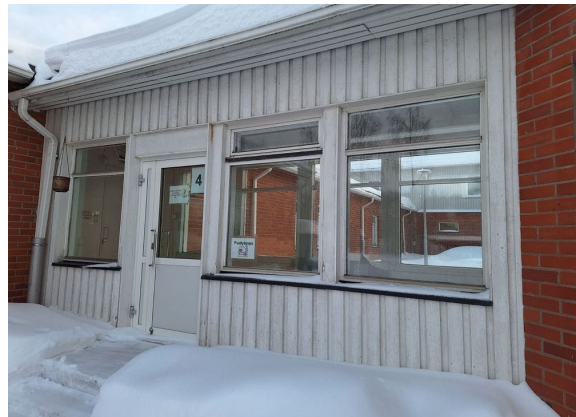
**Kuva 13.** Julkisivujen alaosat olivat lumipeitteiset.

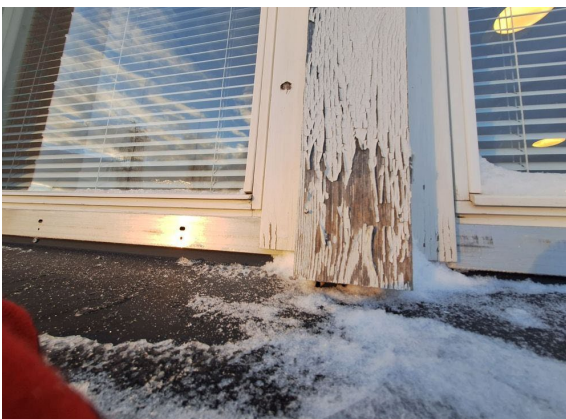
**Kuva 18.** Hilseilyä ikkunoiden puuosissa.

- Ikkunoiden uusiminen 5 - 10 vuoden kuluessa.
- Ikkunoiden tiivisteiden uusiminen.
- Ikkunoiden puuosien huoltomaalaaminen.
- Ikkunoiden säännöllinen lukitusmekanismien ja saranoiden kiristykset/voitelu huoltotoimenpiteinä.

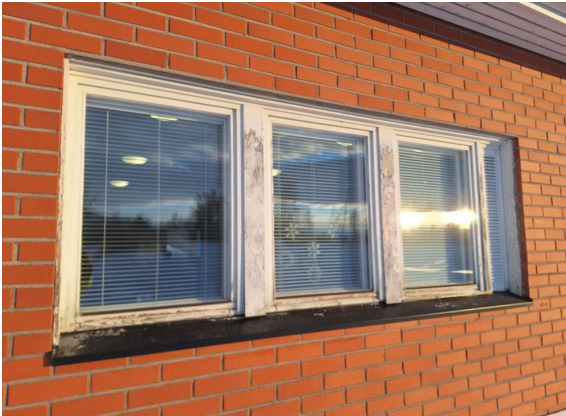
**Kuva 20.** Hilseilyä ikkunoiden puuosissa.

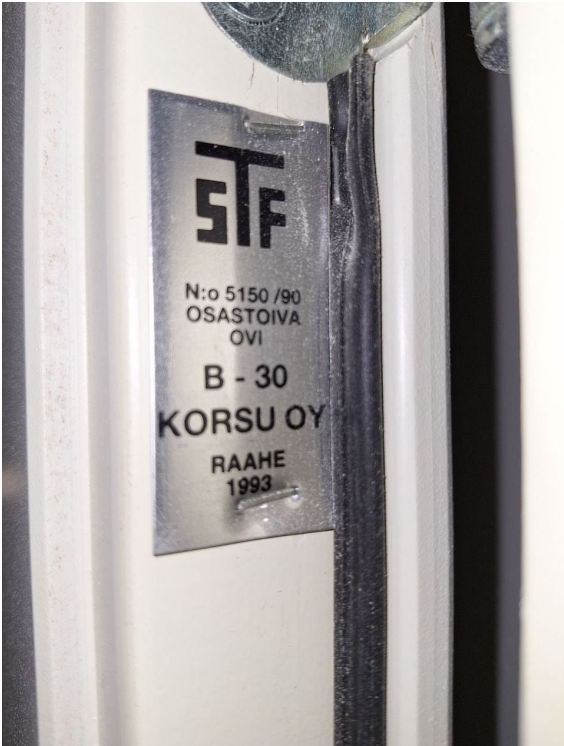
**Kuva 51.** Uusittu IV-konehuoneen osastoiva palo-ovi

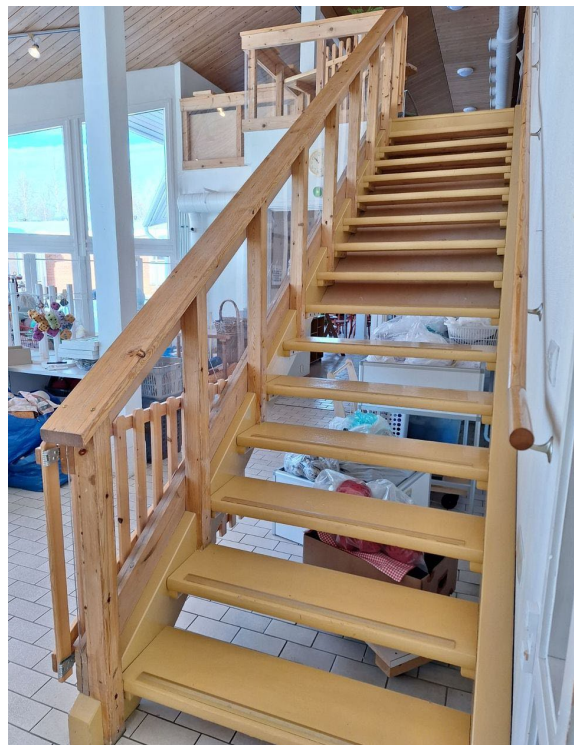
**Kuva 54.** Ruokalan toisen kerroksen portaat

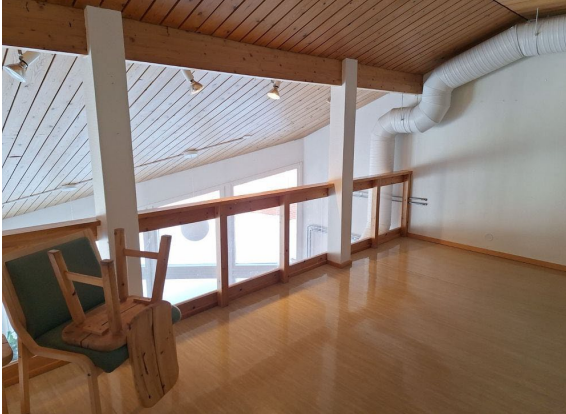
**Kuva 55.** Ruokalan toisen kerroksen kaide.

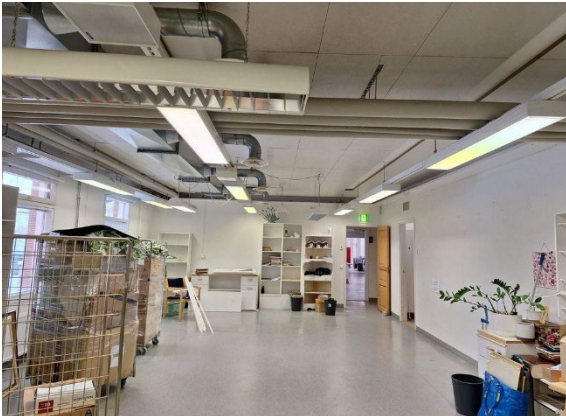
**Kuva 57.** Tekstiliosaston työtilan tilapintoja

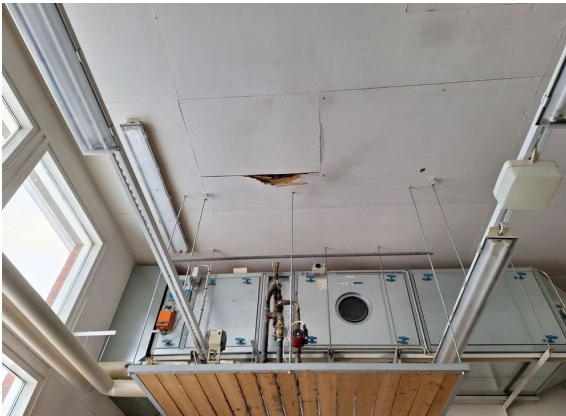
**Kuva 67.** Puutyötilan/maalauososan IV-konehuoneen pintarakenteita. Kattolevytyksessä on vikoja.

- Tilapintojen saneeraus seuraavan 10 vuoden jaksolla. Korjaukset kannattaa teknisissä tiloissa ajoittaa taloteknis-ten laitteiden uusimisien yhteyteen.

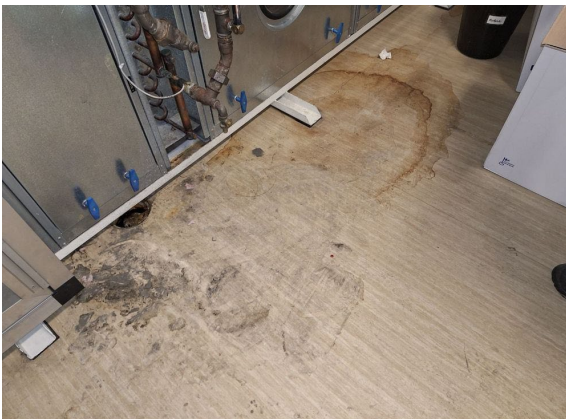
**Kuva 69.** IV-konehuoneen lattian muovimatto

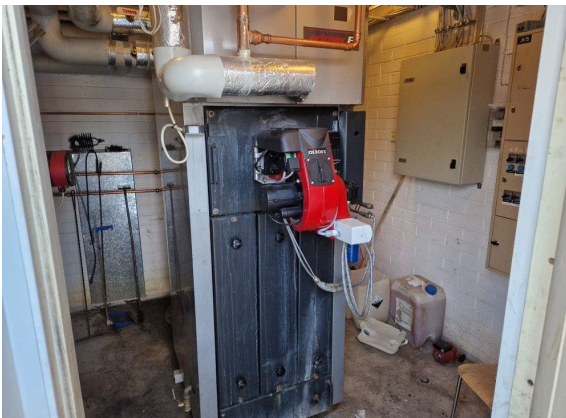
Kuva 75. Öljykattila ja poltin.

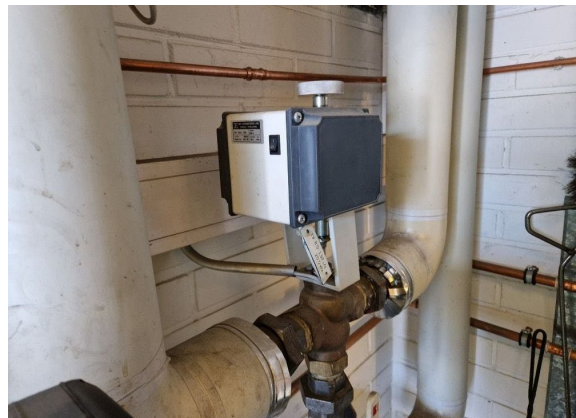
Kuva 76. Lämmityksen sekoitusventtiili ja toimilaite.

- Lämmönjakokeskuksen säännölliset tarkastukset.
- Lämpimän käyttöveden kierron paluulämpötilan mittarin tarkistaminen/vaihto sekä lämpötilan tarkistus ja tarvittaessa säätö.
- Lämmityksen ja käyttöveden sekoitusventtiilien sekä niiden toimilaitteiden uusiminen seuraavan 10-vuotisjakson alussa.
- Lämmityksen paisuntasäiliön esipaineen tarkistus, jatkossa vuosittainen huoltotoimenpide.

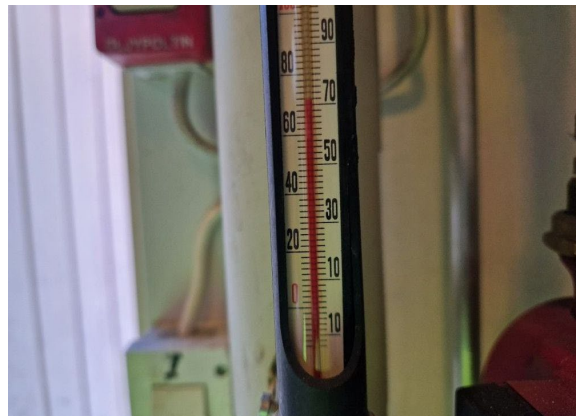
- Lämpimän käyttöveden kierron lämpötilan osoittava mittari näytti 72°C, osoittava mittari on mahdollisesti rikki.
- Öljykattila Ariterm on valmistettu vuonna 2012, sillä on runsaasti teknistä käyttöikää jäljellä.
- Öljypoltin Oilon on valmistettu vuonna 2021, sillä on yli 10 vuotta teknistä käyttöikää jäljellä.

Kuva 78. Käyttöveden kierron lämpömittari.

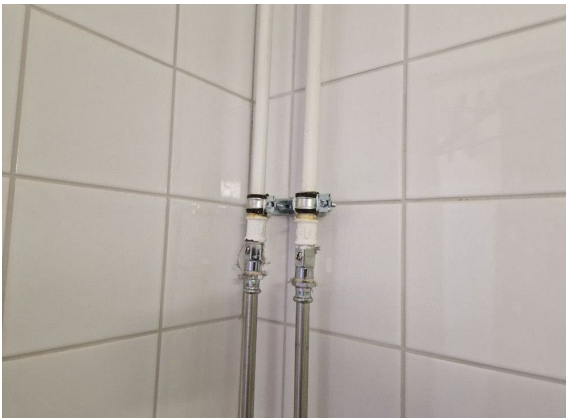
**Kuva 79.** Alkuperäistä ja uusittua lämpöjohtoa WC-tilassa

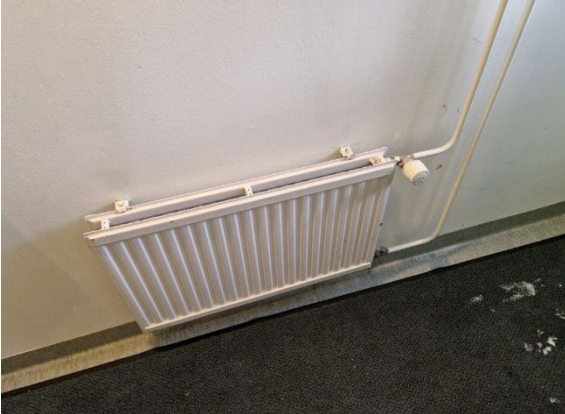
**Kuva 82.** Patteri, Danfos patteriventtiili ja -termostaatti (vv. 2003-2011).

- Patteriventtiilit suositellaan uusimaan ja lämmitysverkosto perussäätämään 1...5 vuoden kuluessa.
- Lämmityspattereiden kunnon tutkiminen röntgenkuvauksin.
- Kiertoilmakojeiden säännölliset huollot.
- Kiertoilmakojeiden uusiminen seuraavan 10-vuotisjakson lopulla.

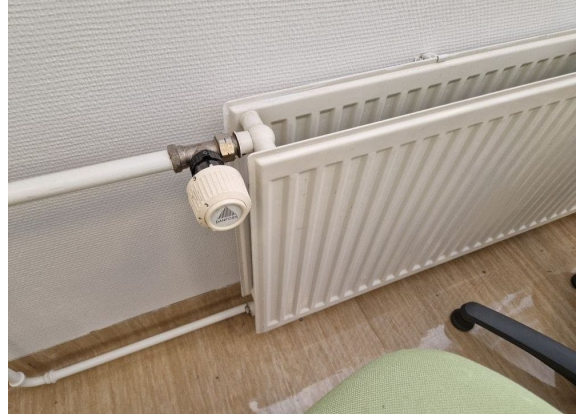
**Kuva 83.** Patteri, Danfos patteriventtiili ja -termostaatti (vv. 1994-2003).

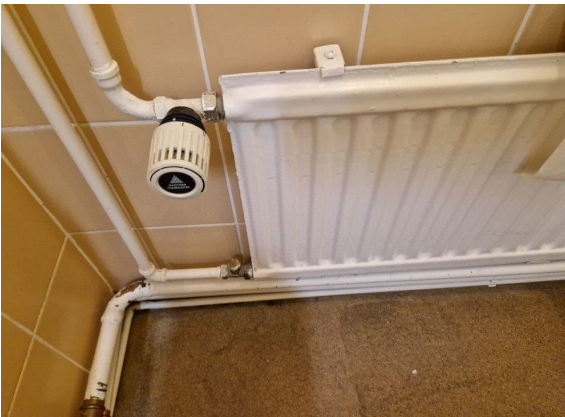
**Kuva 84.** Patteri, Danfos patteriventtiili ja -termostaatti (vv. 1979-1985).

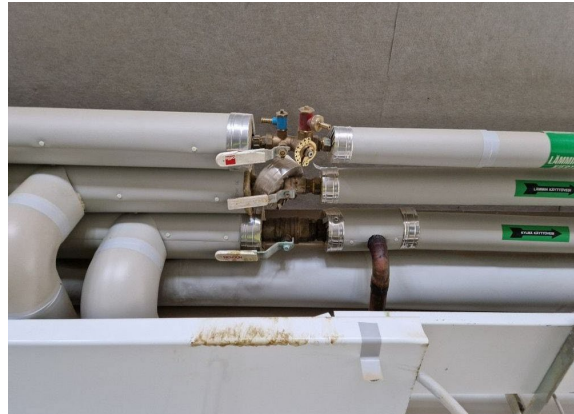
**Kuva 88.** Käyttövesiputkistoa, linjasäätö- ja sulkuventtiili sekä eristyksiä.

- Putkistojen kuntotutkimusta suositellaan käyttövesijohtojen kunnon ja saneeraustarpeen kiireellisyden arvioimiseksi 1...5 vuoden kuluessa.
- Käyttövesiverkoston sulk- ja linjasäätöventtiilit suositellaan uusimaan ja lämpimän käyttöveden kierron verkosto tasapainottamaan 1...5 vuoden kuluessa.
- Käyttövesijohtojen eristepuutteiden korjaus.
- Auki olevien vesijohtojen tulppaus.

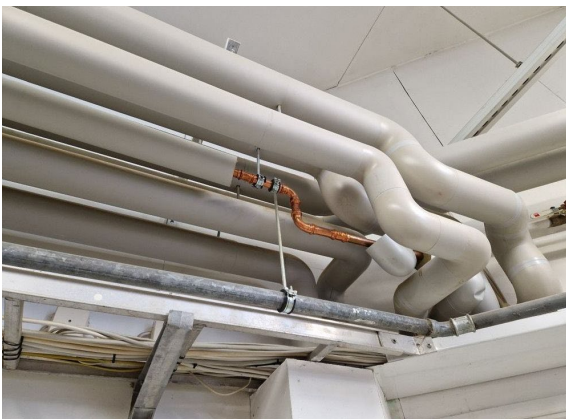
**Kuva 89.** Uusittua vesijohtoa, eristykset puuttuvat.

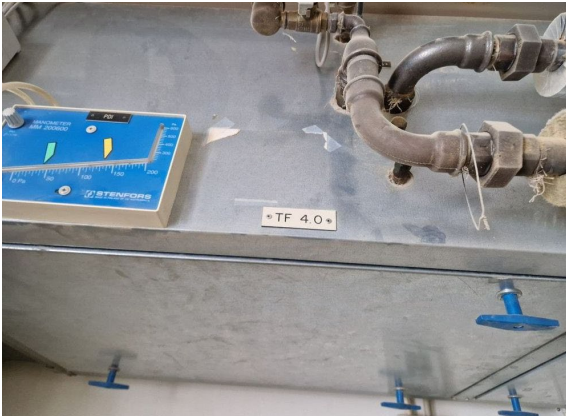
**Kuva 96.** Tuloilmakone TF 4.0 tekninen työ.

- Ilmastointijärjestelmän kokonaisvaltaiseen uusimiseen suositellaan varautumaan 1...5 vuoden kuluessa.
- Määräaikaishuollot ja tarkastukset.
- TF 1.0 Yleiset tilat, tuloilmapuhaltimen laakerien vaihto

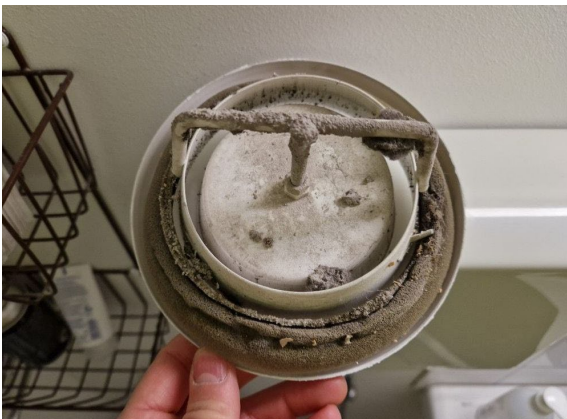
**Kuva 107.** WC:n poistoilmaventtiili on likainen.

- Päätelaitteiden puhdistus ilmanvaihdon puhdistustyön yhteydessä.
- Päätelaitteiden uusiminen mahdollisten peruskorjausten yhteydessä.
- Ilmanvaihdon päätelaitteiden kuitukartoitus ja -saneeraus, mikäli järjestelmää ei uusita lähitulevaisuudessa.

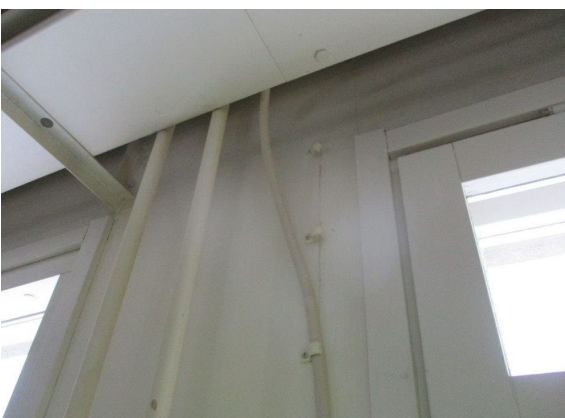
- Kaapelihyllyjen laajennusvara on pääosin hyvä.
- Johtoteissä ja kaapeloinneissa havaittiin vikoja/puutteita (ks. kuvat).
- Kaapelit ja johtotiet olivat muutoin kunnossa näkyviltä osin.
- Johdotuksien keskimääräinen tekninen käyttöikä on n. 50 vuotta. Jäljellä olevaa käyttöikää on yli 10 vuotta.
- Alkuperäisten kaapelointien tekninen käyttöikä on jäljellä noin 10 vuotta ja niiden kuntoa on syytä seurata varsinkin ulkona.
- Katolla olevia kaapeliläpivientejä ei päästy näkemään lumi/ jäätilanteen vuoksi.

**Kuva 114.** Kaapeleita irti kiinnityksistä (puutyö/ verstautila).

- Johtoteitä lisätään tarpeen mukaan perusparannuksissa.
- Ulkopuolisia kaapeliläpivientejä tarkastellaan säännöllisesti.
- Puutteellisten ja irti olevien kaapeleiden kiinnitys.
- Alkuperäisten kaapelointien ja johtoteiden uusiminen tarpeen mukaan suuremman perusparannuksen yhteydessä.

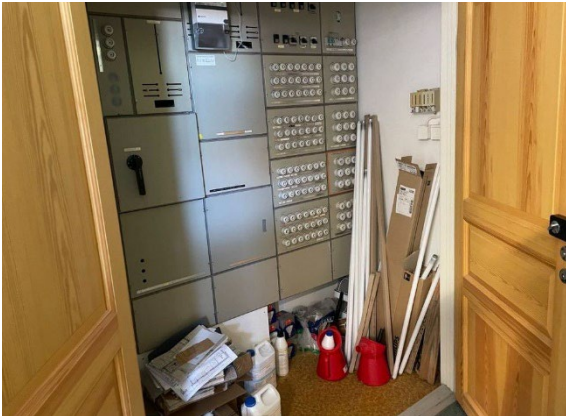
- Keskukset ja siihen liittyvät järjestelmät ovat hyvässä kunnossa.
- Vanhimmat keskukset ja liittyvät järjestelmät ovat teknisen käyttöiän lopussa.
- Keskustilassa on sinne kuulumatonta tavaraa.

**Kuva 116.** Pääkeskus näkymää, tavaraa.

- Normaalit huolto- ja kunnossapitotoimenpiteet.
- Vikavirtasuojien testaus säännöllisesti.
- Keskustilat tyhjennetään ylimääräisistä tavaroista.
- Alkuperäiset keskukset on kustannustehokasta uusia seuraavan perusparannuksen yhteydessä.
- Keskuksien ja niihin liittyvien järjestelmien uusiminen 5 - 10 vuoden kuluessa.
- 90-luvun keskusten vähintäänkin ohjainkomponenttien uusimista on odotettavissa.
- Mikäli vanhempia keskuksia ei uusita, niin niille suositellaan lämpökamerakuvausta ja kuntotutkimusta (3...5 vuoden sisällä).

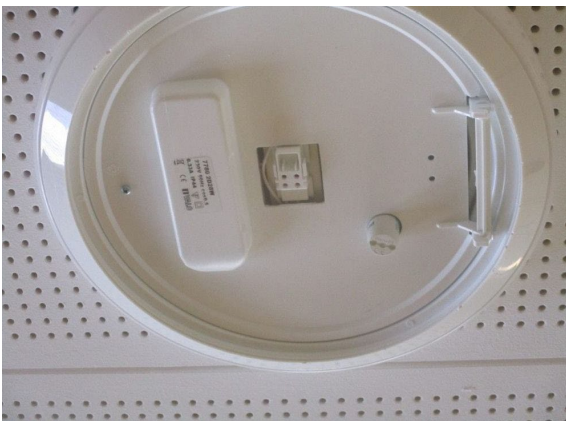
**Kuva 136.** Ryhmätilasta puuttui suojakupu ja lamppu.

- Normaalit huolto- ja kunnossapitotyöt.
- Rikkiäisten tai puutteellisten valaisimien kuntoon saattaminen.
- Vanhempien valaisimien uusimiseen on syytä varautua tarkastelujaksolla.

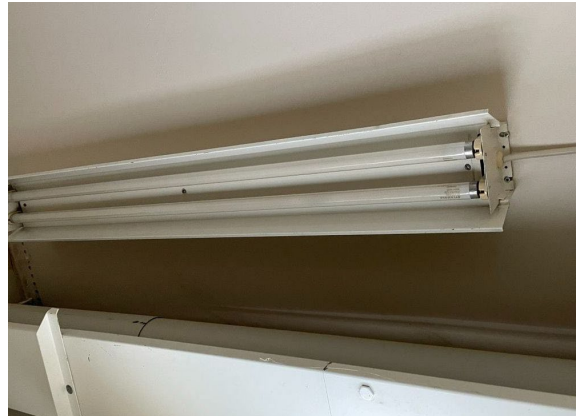
**Kuva 141.** Vanhempia kuristinloistevalaisimia (T8 putki).

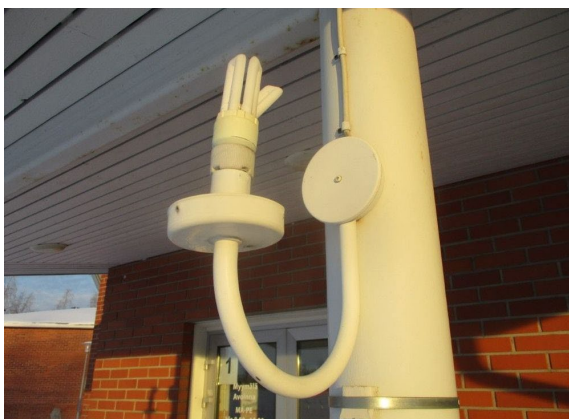
- Valaisimet ovat tarkastelun perusteella eri lampputyyppien varustettuna.
- Ulkovalaisimia oli osin rikki tai asennukseltaan puutteellisia (ks. kuvat).
- Ulkovalaisimia on eri aikakausilta.
- Ulkovalaisimet eivät ole energiatehokkaita.
- Valaisinten tekninen käyttöikä on loppupuolella alkuperäisten osalta.

**Kuva 146.** Rikkinäinen ulkovalaisin ja suojakupu puuttui (tien puolella).

- Rikkinäisten ja puutteellisten valaisinten kunnostus.

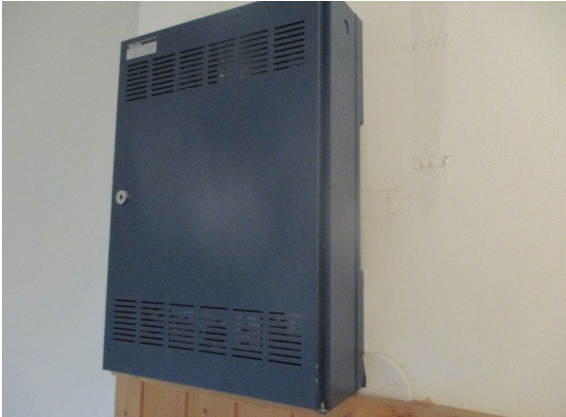
**Kuva 155.** Antennivahvistinkaappi portaikossa, ei päästy näkemään sisältä, lukittu.
