6.2.2026

Kuntoarvio, Prännärin maja

Majatie 8, 95450 TORNIO

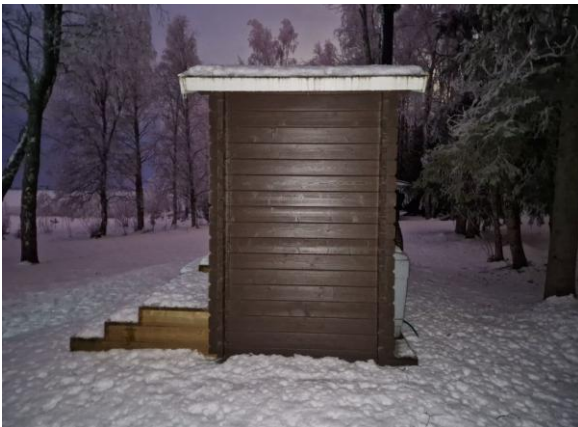
Kuva 12. Ulkokäymälöiden pinnat siistissä kunnossa.

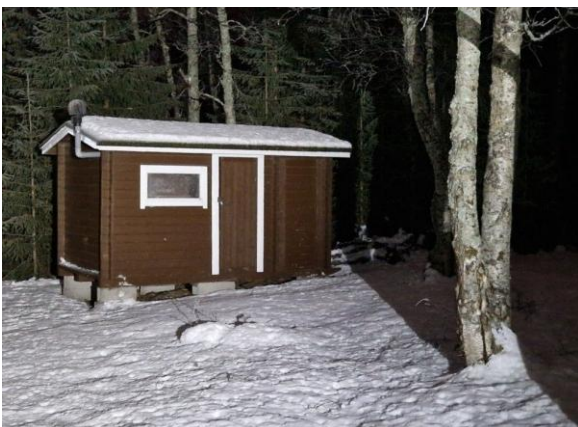
Kuva 14. Piharakennus päällisin puolin siistikuntoinen.

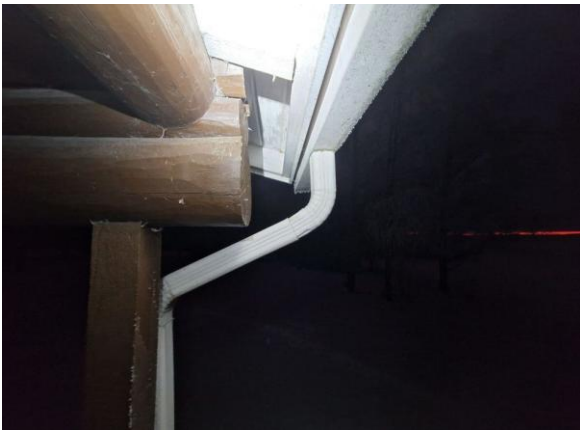
Kuva 16. Päämökissä räystäskourut ja syöksytorvet.

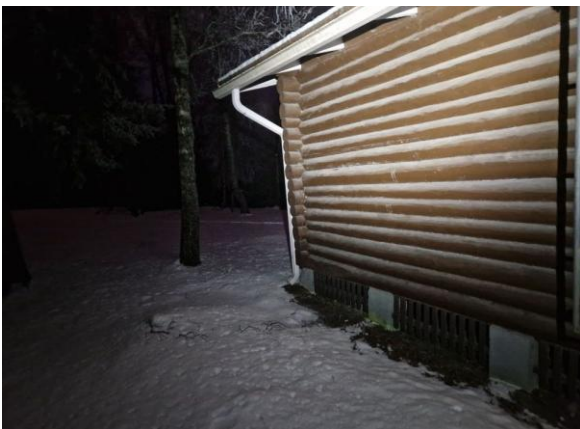
Kuva 18. Vesi ohjautuu syöksytorvista maaperään, suositellaan vedenohjauksen parantamista kauemmas rakennuksesta.

- Suositellaan vedenpoiston parantamista pois päin rakennuksesta, esimerkiksi loiskekouruilla.

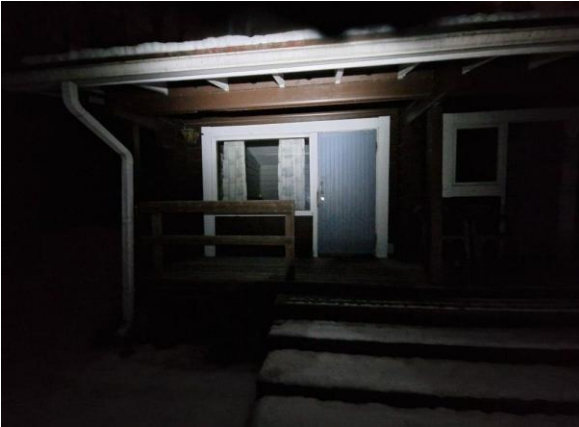
Kuva 20. Saunamökissä veden poisto tapahtuu syöksytovista maaperään, myös saunamökin vedenpoistoa kauemmas rakennuksesta suositellaan parantamaan.

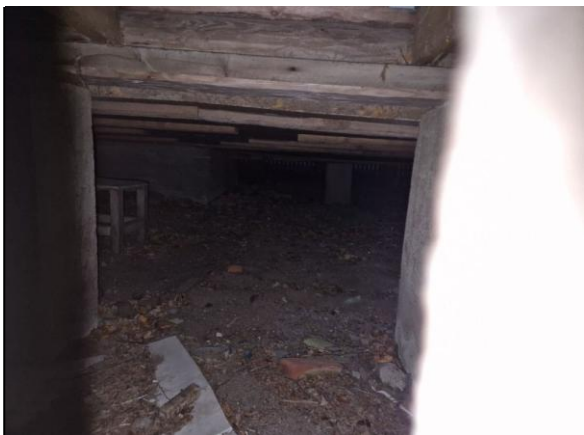
Kuva 21. Päämökin alapohja on siistissä kunnossa. Mökin betoniperustukset päällisin puolin siistit. Takan kohdalla betonijalka.

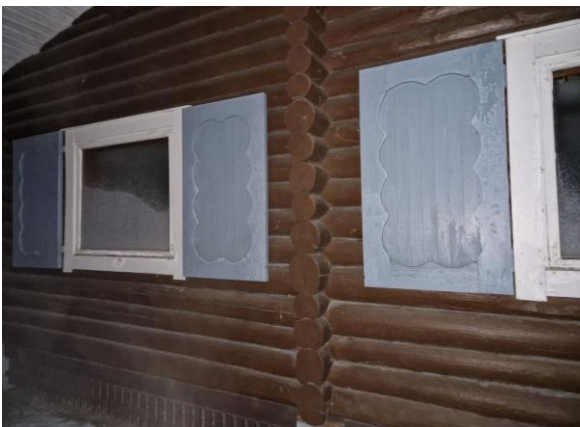
Kuva 25. Rakennuksen kantavissa hirsirakenteissa ei päällisin puolin havaittu merkkejä vaurioista.

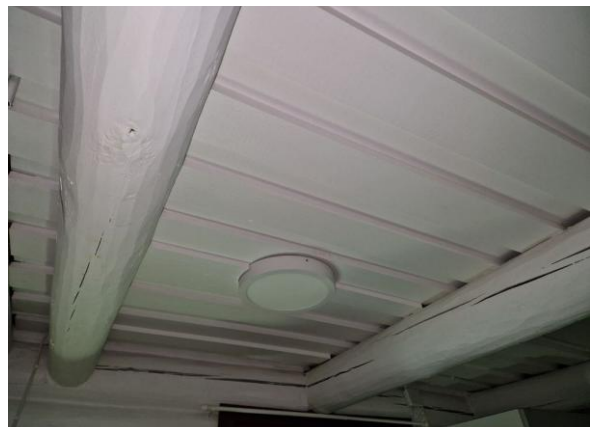
Kuva 26. Sisäpuolelta tarkasteltuina hirret olivat hyväkuntoisia.

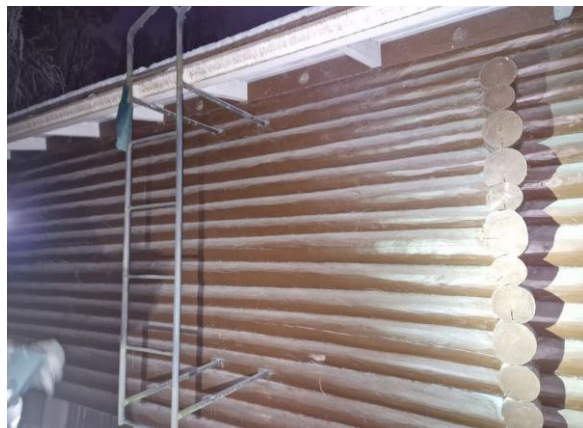
Kuva 28. Rakennuksen takaosan julkisivujen pinnat ovat siistikuntoiset.

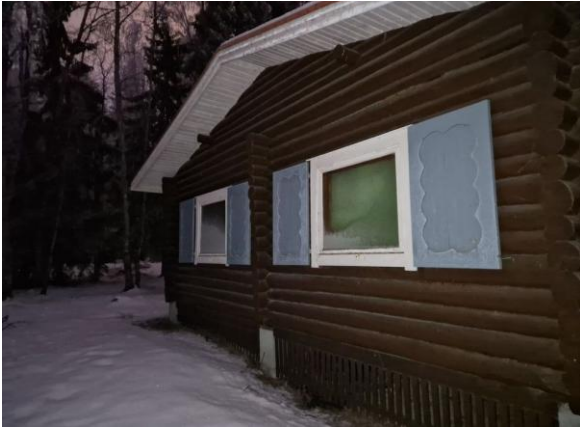
Kuva 35. Päämökkin ikkunat ovat alkuperäiset rakennusvuodeltaan.

- Ikkunoihin kohdistuu pieniä huoltoluonteisia kunnostustarpeita (paikkamaalaus, yksittäiset tiivistekorjaukset), ei laajempaa korjaustarvetta.

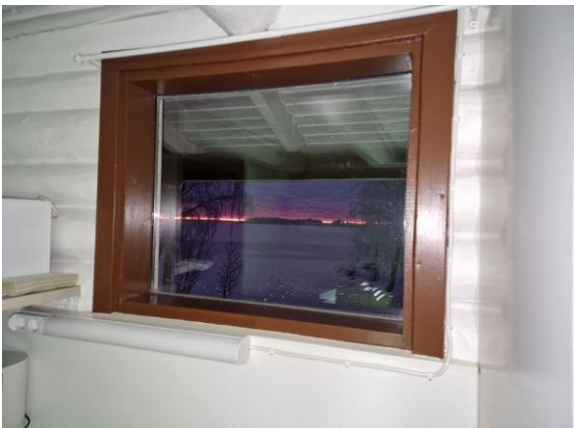
Kuva 37. Keittiöön vaihdettu ikkuna keittiö remontin yhteydessä. Ikkuna on hyväkuntoinen.

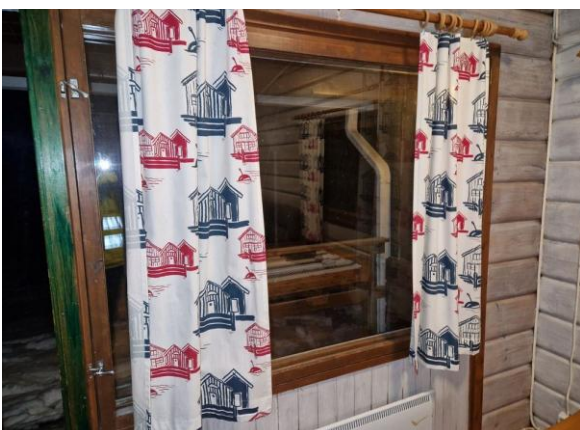
Kuva 39. Saunamökkin ikkunoissa käytön ja iän aiheuttamaa kulumaa.

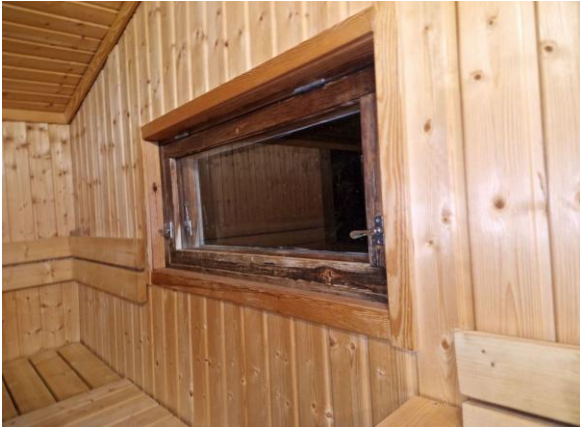
Kuva 41. Saunan ikkunan puuosat kunnostuksen tarpeessa.

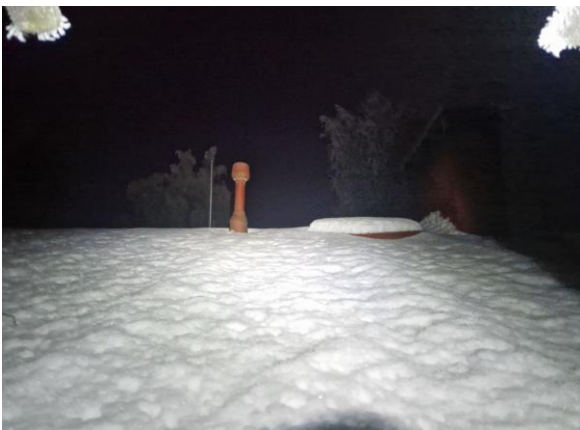
Kuva 47. Päärakennuksen vesikattoa ei lumen ja jään vuoksi pystytty tarkastamaan. Vesikatolla piippu, vesikattoluukku sekä viemäri tuuletusputki.

- Vesikate suositellaan puhdistamaan sammaleesta ainakin reuna alueisen osalta. Lumien sulettua kun vesikaton kuntoa voi täysin arvioida tarkentuu vesikaton uusimisen tarve. Vesikaton uusimiseen on kuitenkin syytä varautua tarkastelujakson loppupuolella.
- Räystäskourut tarkastetuilta osin puhtaat.
- Vesikaton uusimisen yhteydessä tarkistettava onko alle jätetty vanhoja katemateriaaleja, esimerkiksi bitumikermejä, jotka saattavat sisältää haitta-aineita.

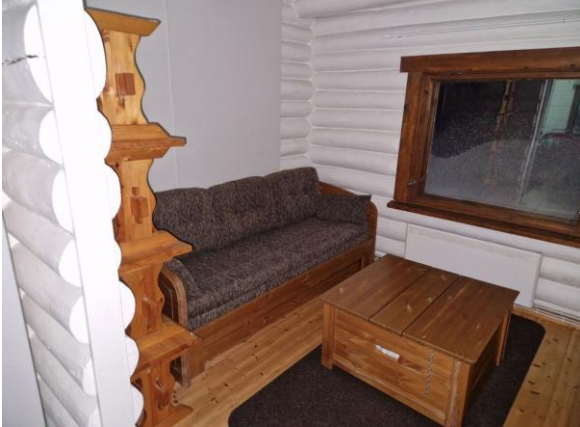
Kuva 49. Väliseinät osin hirsi ja osin levyrakenteisia.

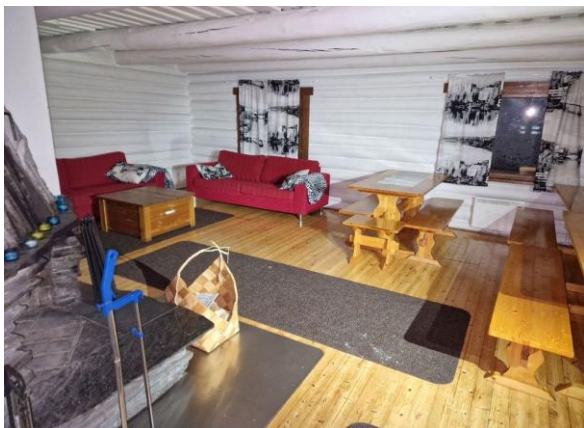
Kuva 50. Oleskelutilat olivat siistikuntoiset. Seinät maalattu lähivuosina, lattia on puulattiaa, jossa on paikoin kulumisen jälkiä.

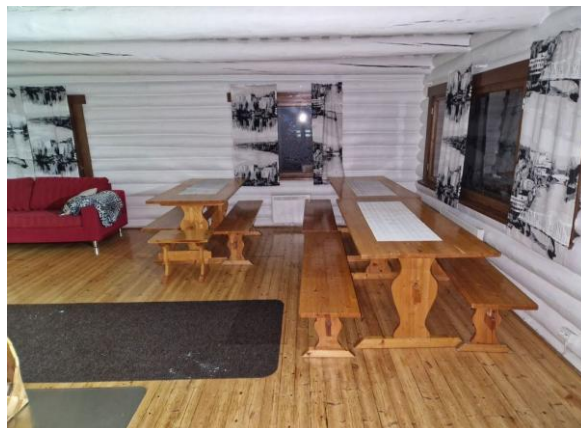
Kuva 51. Tilapinnat päällisin puolin olivat siistikuntoiset.

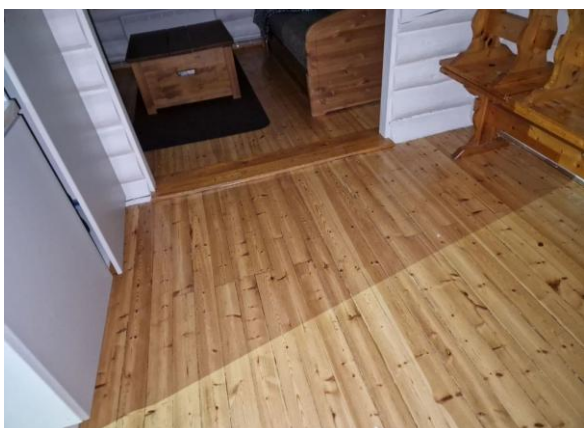
Kuva 54. Lattiat mökissä olivat puulattioita joiden pinta pääosin siisti.

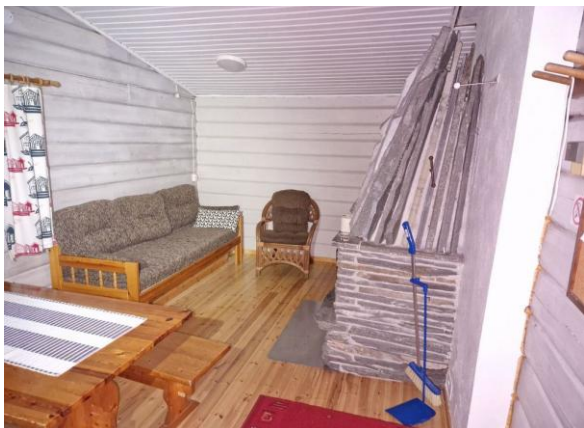
Kuva 56. Saunamökin tuvan tilapinnat olivat siistikuntoiset.

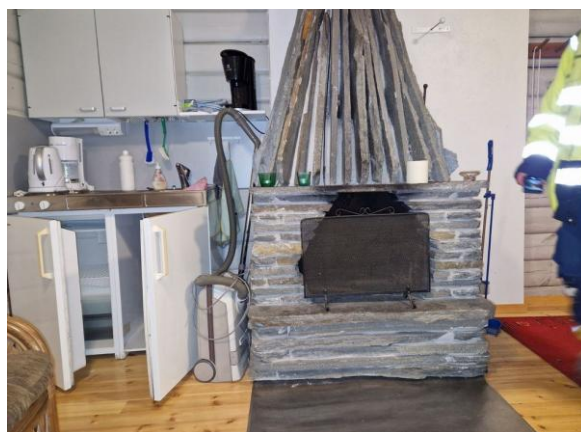
Kuva 59. Takka oli päällisin puolin siistissä kunnossa. Takan edellisestä käyttökerrasta ei ole tietoa, tilassa sähkölämmitys.

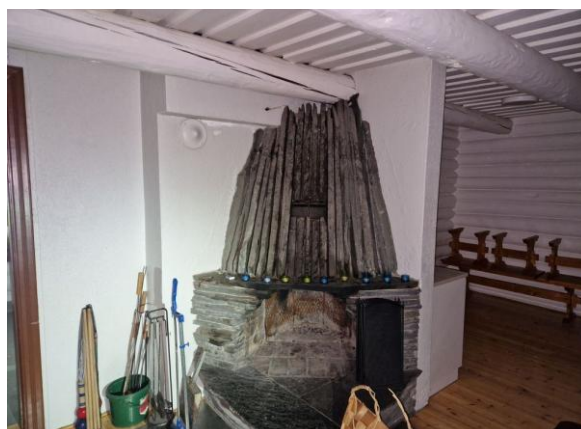
Kuva 61. Päämökin takka. Takka on päällisin puolin siistissä kunnossa.

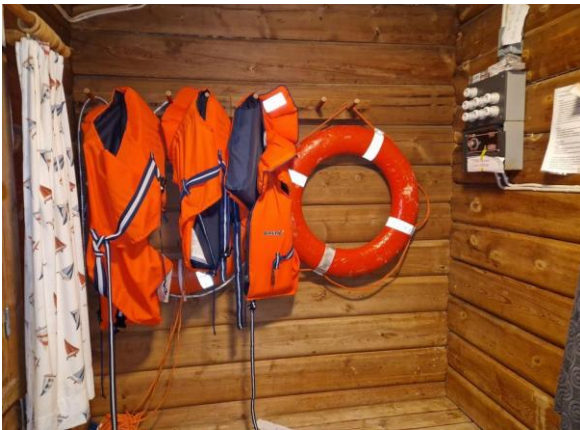
Kuva 62. Pukuhuonetilan seinät käsiteltyä hirsipintaa ja pinnat siistikuntoiset.

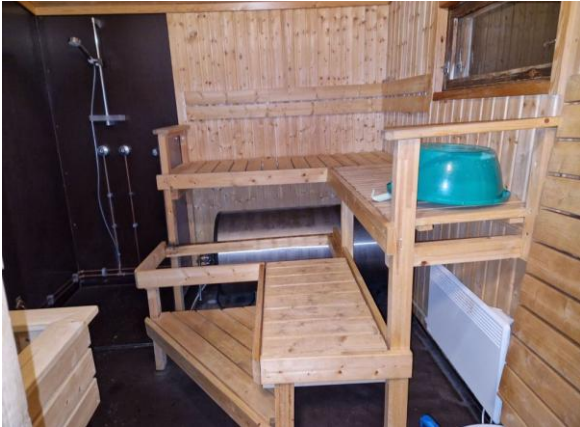
Kuva 64. Saunan tilapinnat osin paneloituja/levytyistä. Tilapinnat siistit.

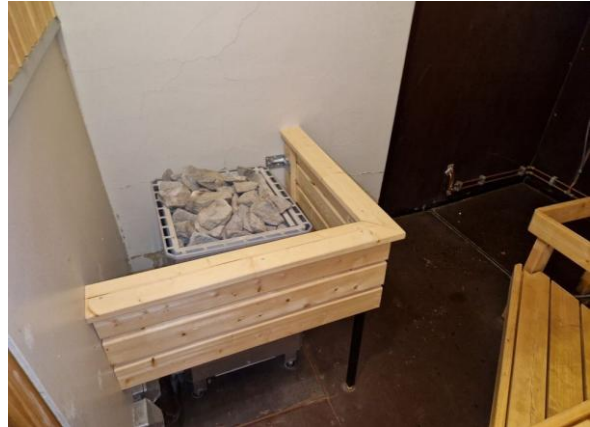
Kuva 65. Kiuas seinällä piippu muurattu ja pintakäsitelty ja osin sivustalla levytys.

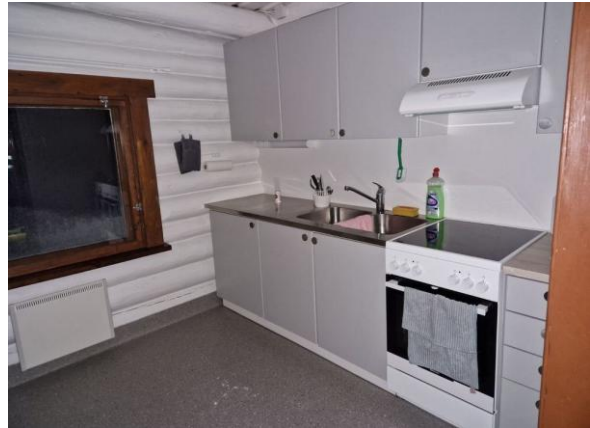
Kuva 71. Päämökin uusitut keittiökalusteet ja kodinkoneet ovat siistikuntoiset.

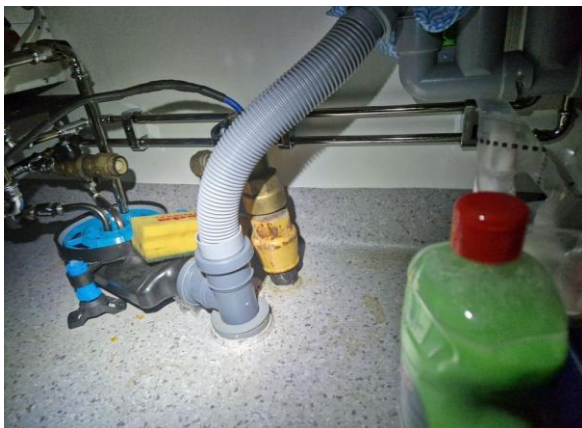
Kuva 73. Päärakennuksen allaskaapin viemärintiä.

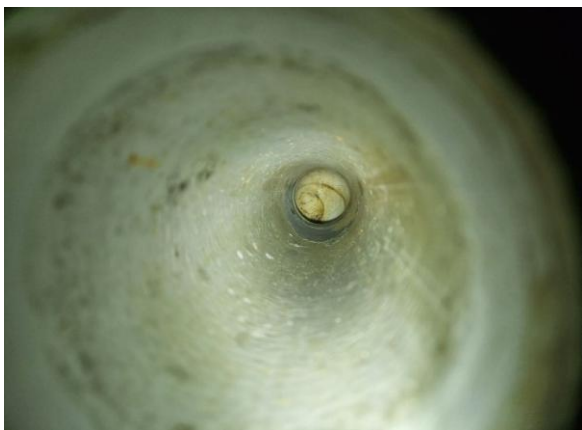
Kuva 75. Saunamökin pesualtaan viemärintiä.

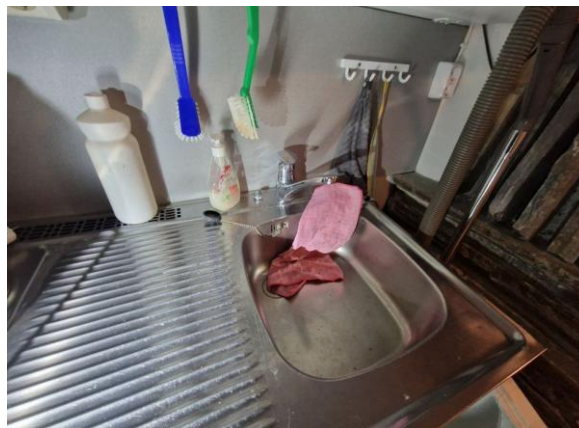
Kuva 85. Saunan pesualtaan hana.

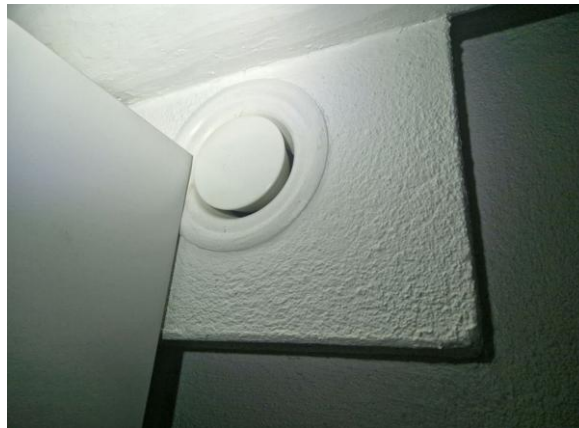
Kuva 88. Päärakennuksen painovoimaisen ilmanvaihdon poistoventtiili.

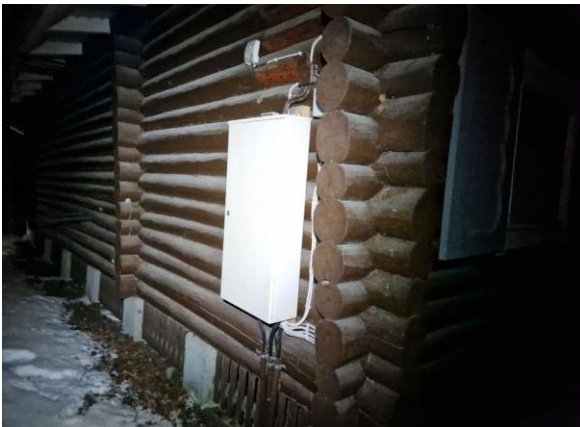
Kuva 91. Pääkeskus näkymää ulkoseinustalla.

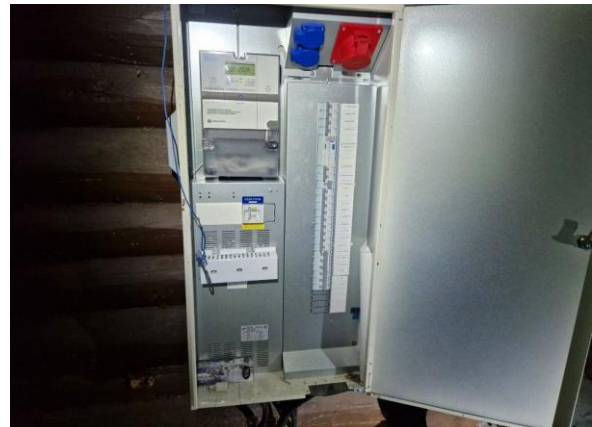
Kuva 92. Uusittu pääkeskus 2020 (päämökin takaseinustalla).

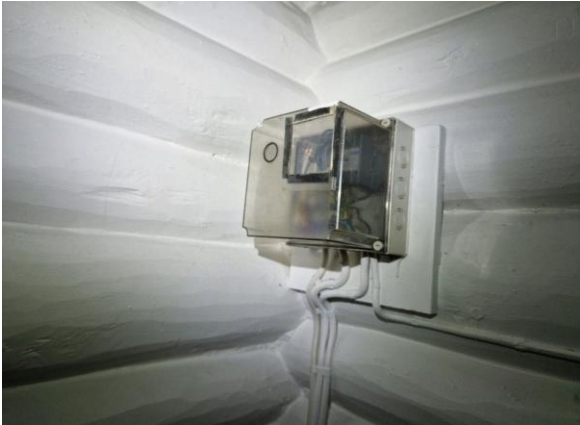
Kuva 93. Päämökkin sisällä oleva releketelo (ohjauskontaktori).

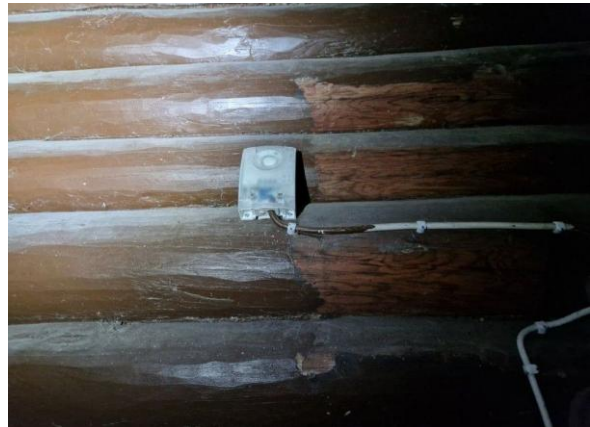
Kuva 119. Hämäräkytkin päärakennuksen ulkoseinustalla.
