# Kuntoarvio

PIRKKIÖN KOULU  
AITTAMÄENTIE 25  
95470 TORNIO

**PBM Rakennustutkimus**

240537P1

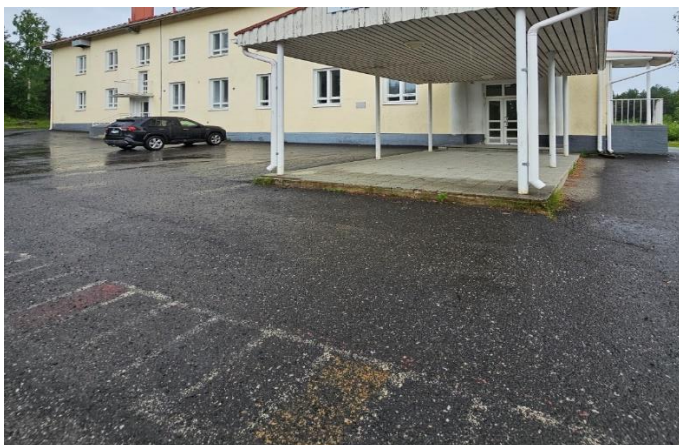
Rakennuksen sadevedet lasketaan rakennuksen välittömään läheisyyteen. Syöksyjen alla on vaihtelevasti loiskekiviä ja asfaltointia. Suositellaan vesien poisjohtamisen parannuksia, loiskekivien asennusta takapihan puolelle.

*Kuva 1, syöksytorvet laskevat vedet rakennuksen lähelle, suositellaan laskemaan vedet loiskekouruin tms. järjestelmin kauemmaksi, katoksen etukulman syöksyjenkin vedet suositellaan ohjaamaan ohi kivetyksen*

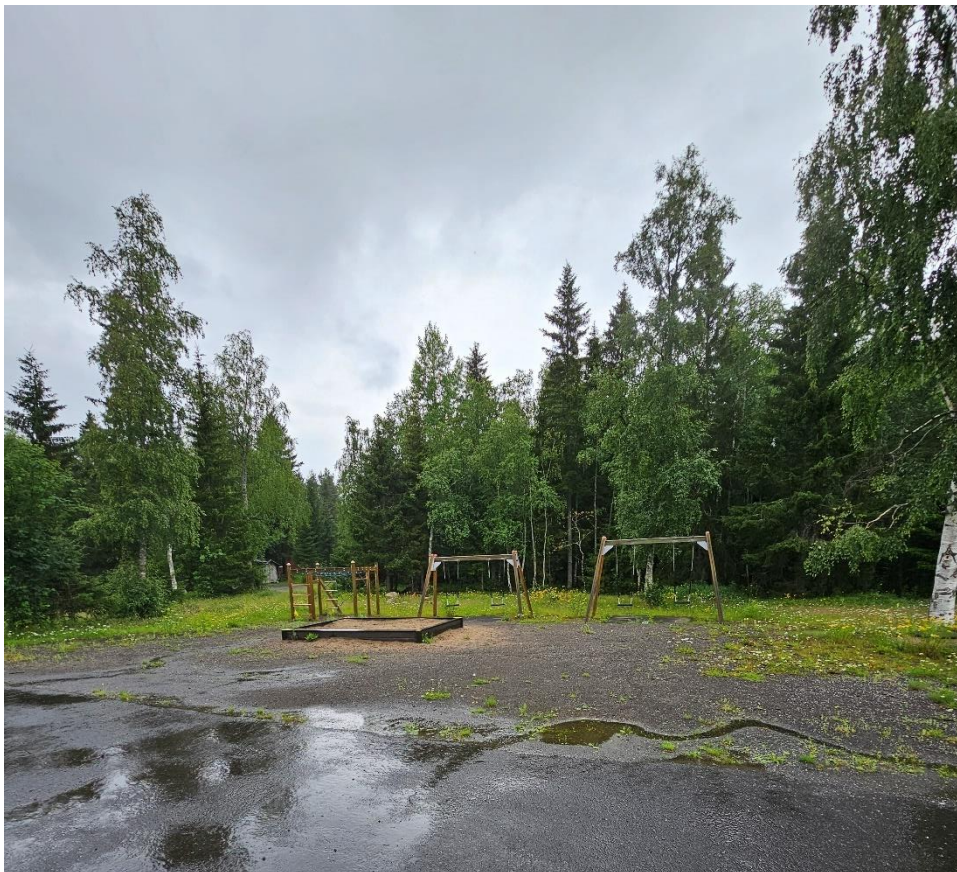
*Kuva 4, leikkialuetta*

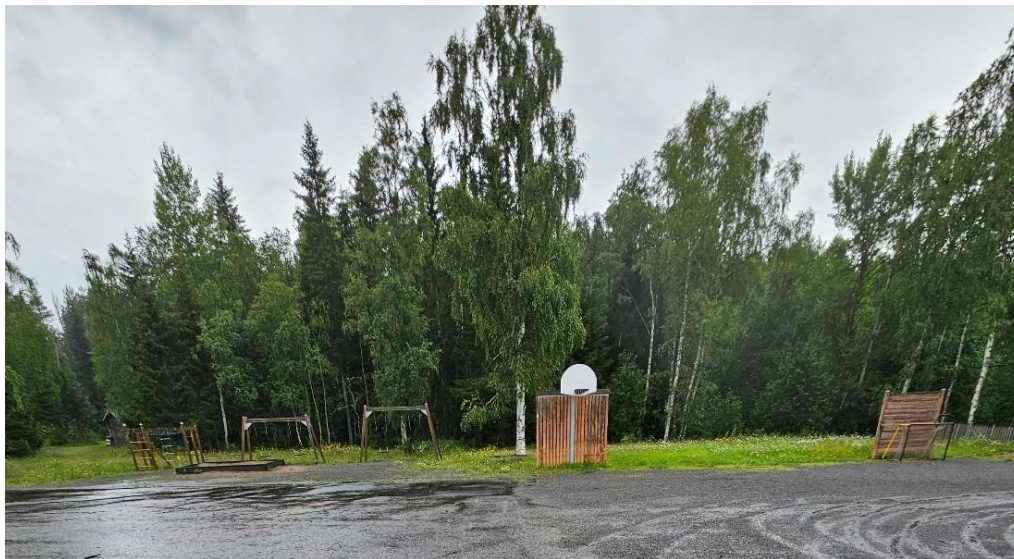
*Kuva 5, pihan leikki- ja pelivarusteita*

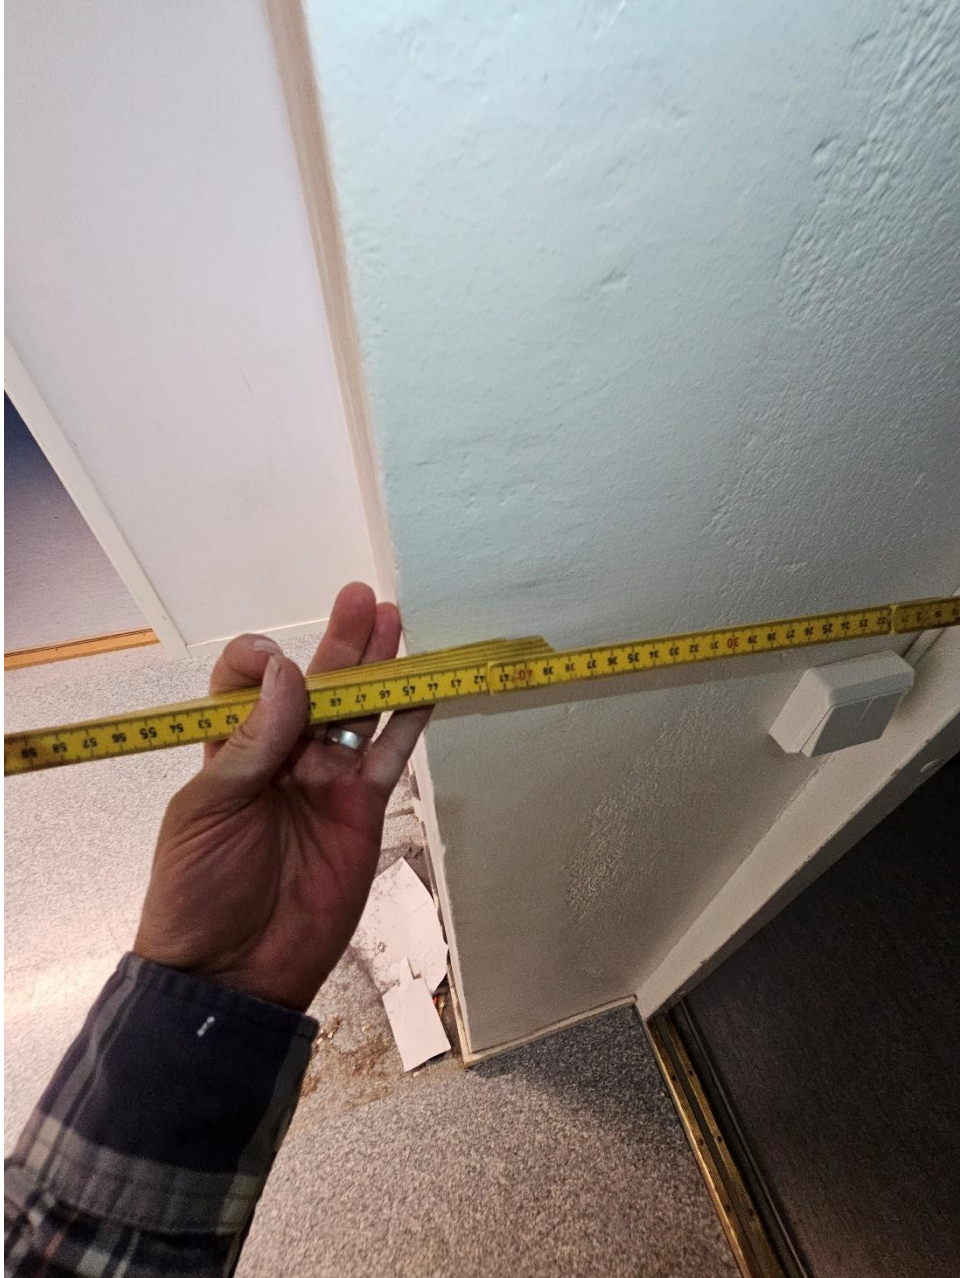
*Kuva 12, rakennuksen pituussuuntainen seinä n. 45 cm*

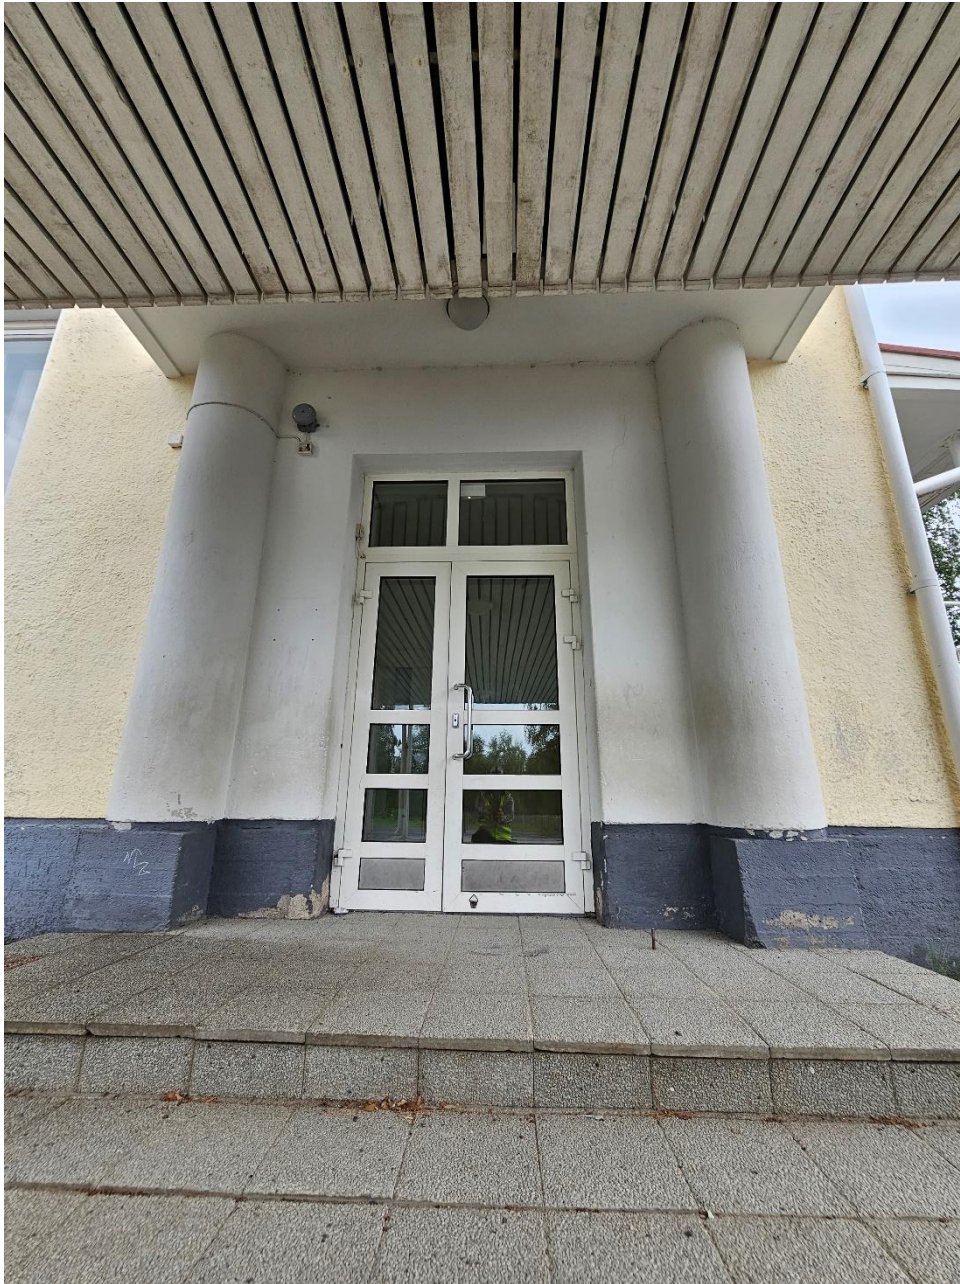
Ulkoseinässä pääsisäänkäynnillä pilasterit, ilmeisesti katos on tehty jatkoksi myöhemmin.

*Kuva 15, sisäänkäynnin pilasterit*

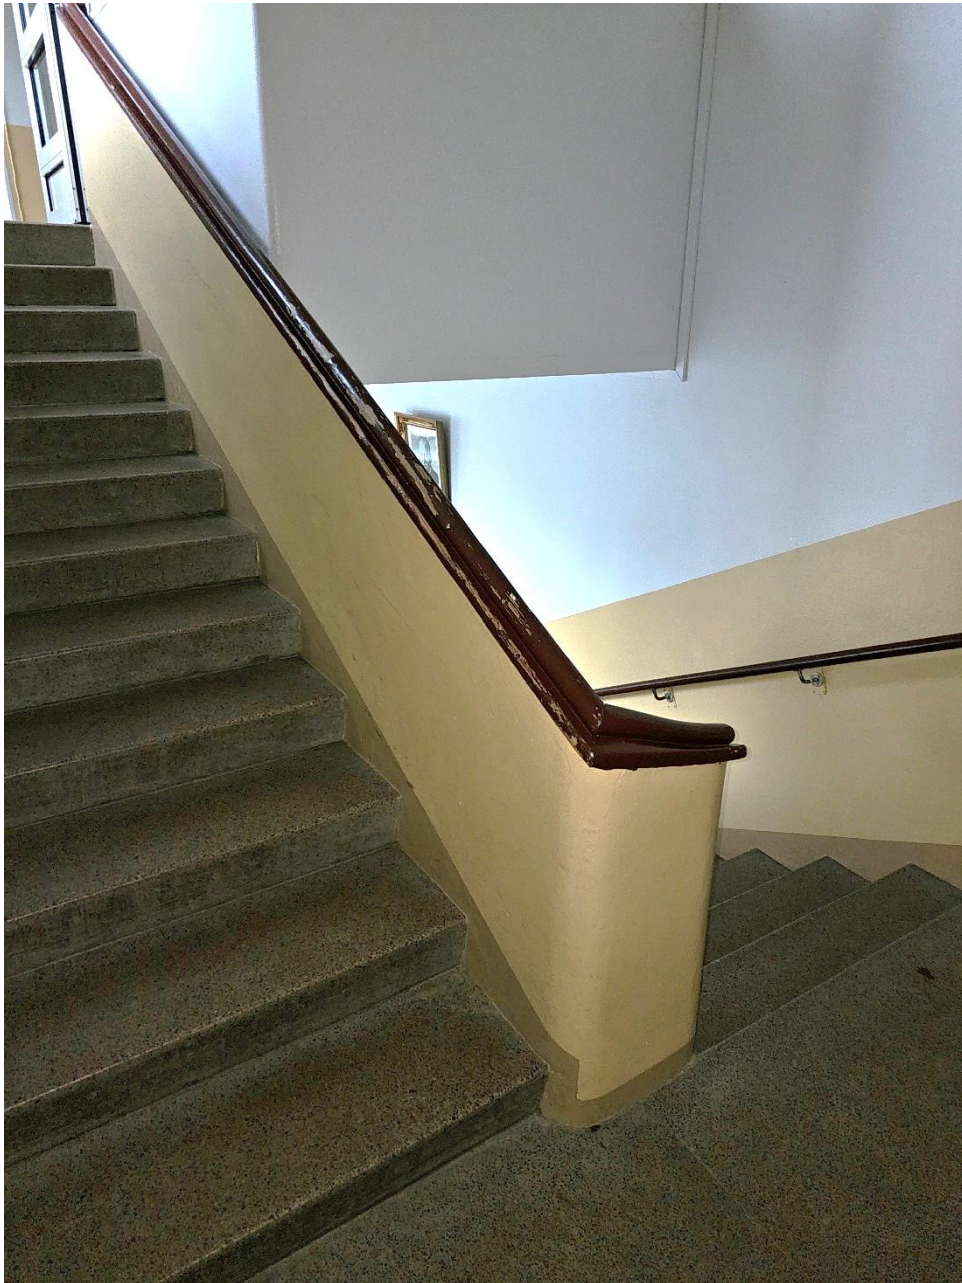
*Kuva 18, pääporrasta*

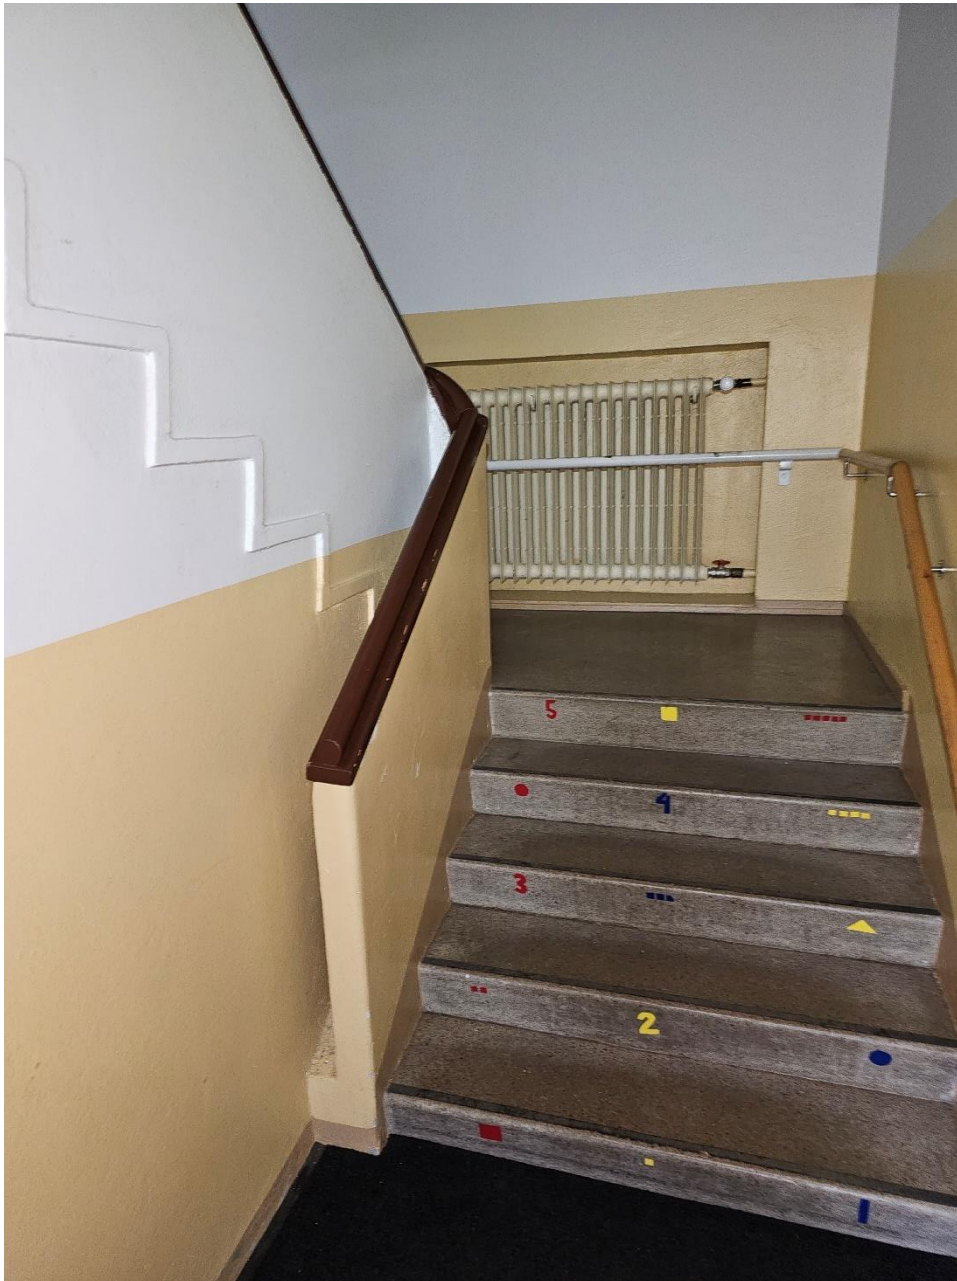
*Kuva 19, toista porrasta*

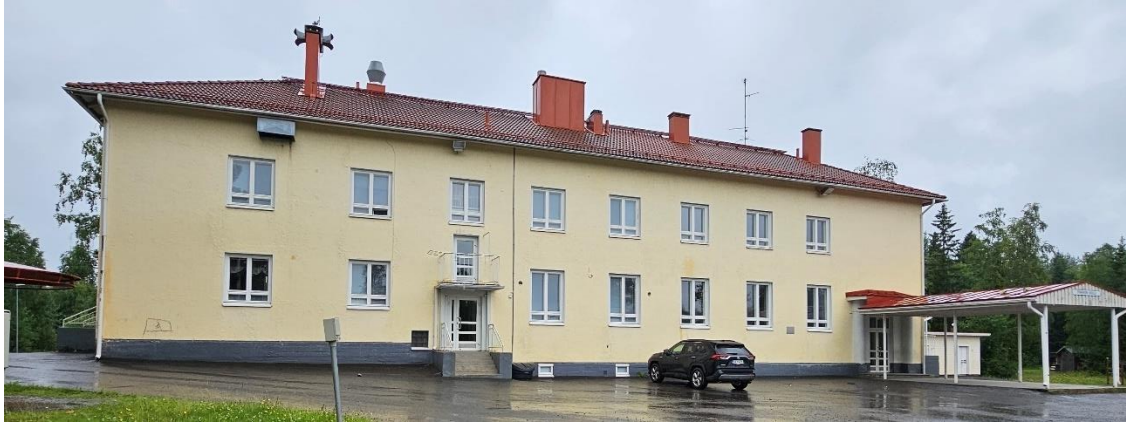
Ikkunat ovat uudehkoja puualumiini ikkunoita. Ikkunat neljäjakoisia, alaikkunoissa on avattavia tuuletusikkunoita. Ikkunoiden sälekaihdin vivustoissa vikoja, korjattava.

*Kuva 22, yleiskuva*

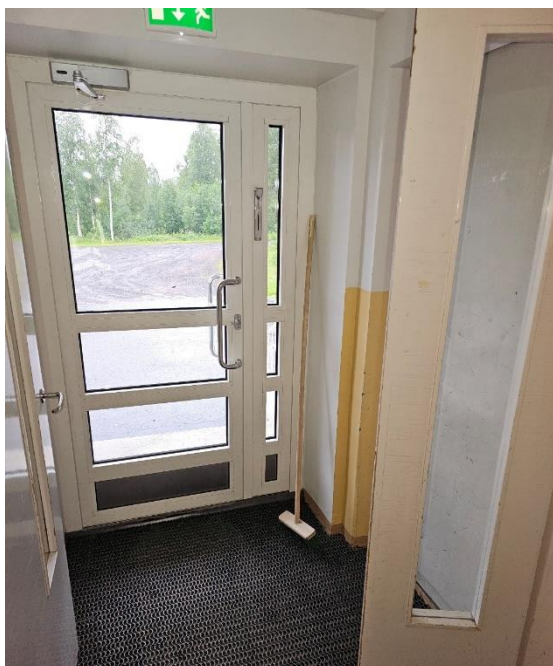
*Kuva 25, toinen pääovi sisäpuolelta*

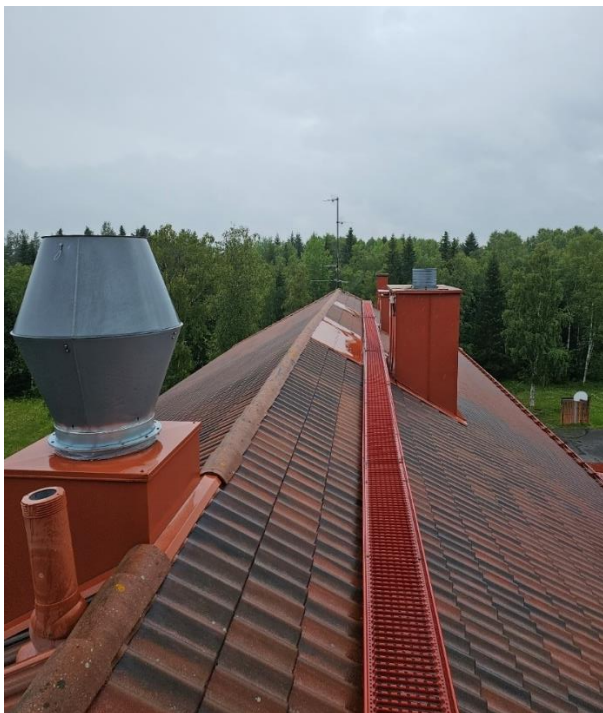
Vesikatteena on tiilikate, kermi aluskatteella. Hyväkuntoinen, vaikuttaa saneeratulta.

*Kuva 35, yleiskuvaa katolta*

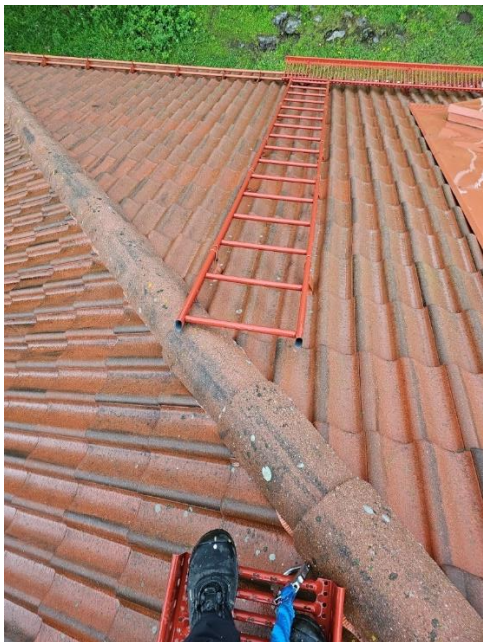
Katolla on hyväkuntoiset hyvin uudet kulkusillat, ei turvalajaiden kiinnityspisteitä tms. varusteita tai pollareita. Lapetikas ei liity kulkusiltaan yhtenäisesti vaan näissä on väli, joka mahdollistaa vaaratilanteen, etenkin katolta takaisinpäin tullessa (kts kuva alla).

*Kuva 38, lapetikkaan ja kulkusillan rajalla on hankala siirtymä*

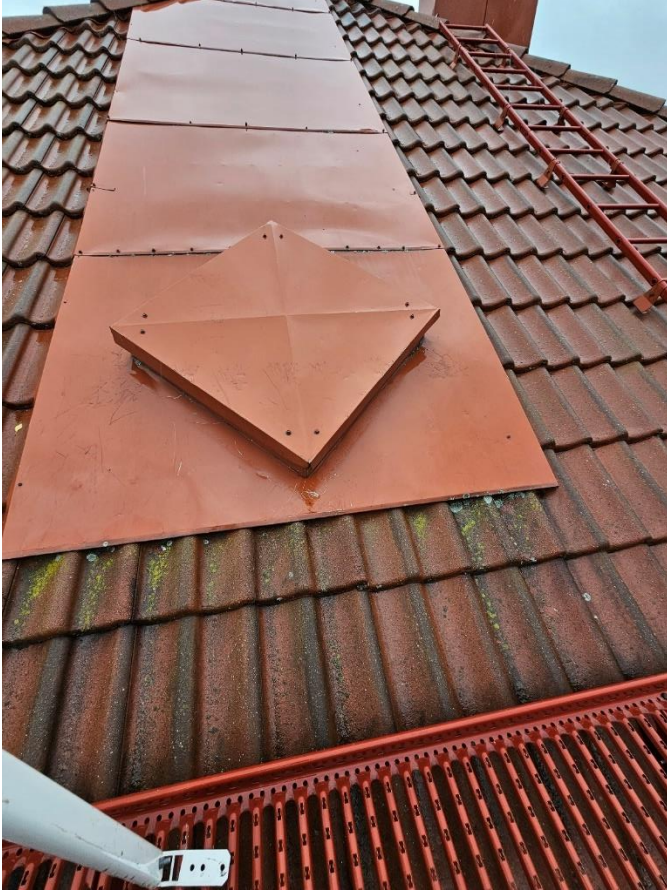
*Kuva 41, kattoluukku*

Kuntoluokka 4. Varusteet lähes uusia, esitetään tehtäväksi pieniä parannuksia.

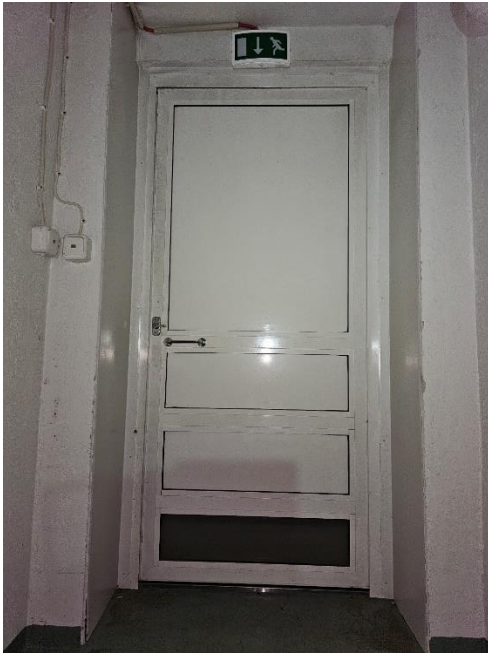
*Kuva 45, kellarin ovi*

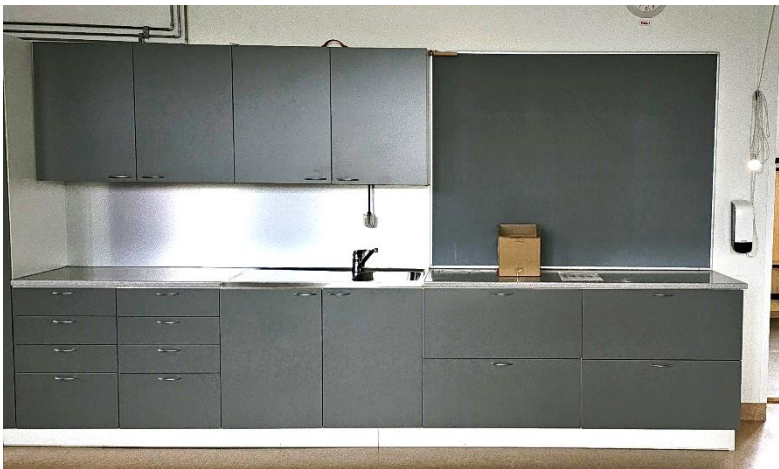
*Kuva 47, luokan kiintokalusteita*

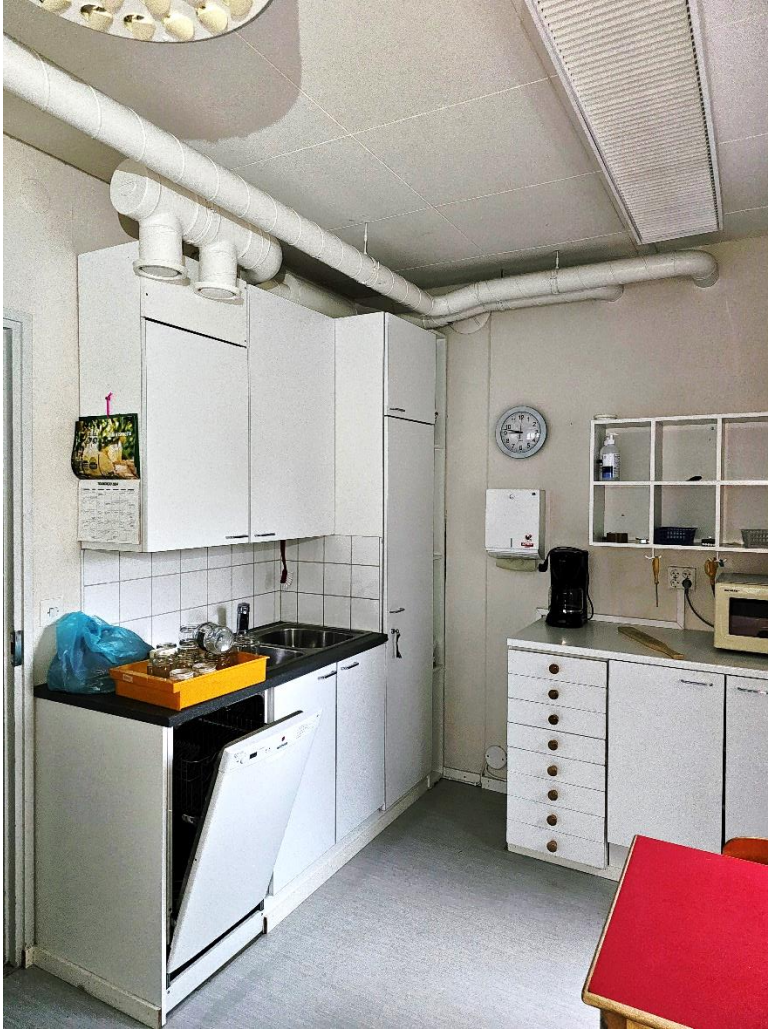
*Kuva 48, hieman vanhemmat kalusteet, hyvässä kunnossa  
Kuntoluokka 3.*

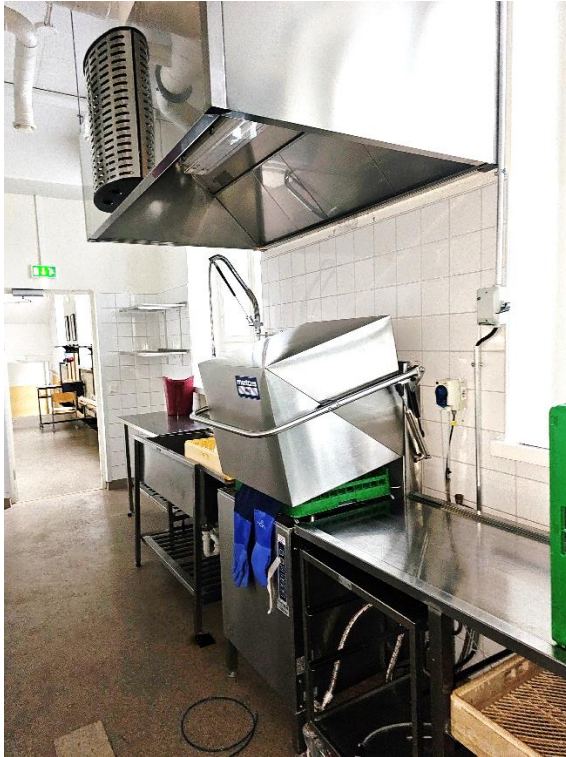
*Kuva 49, pesulinjastoa*

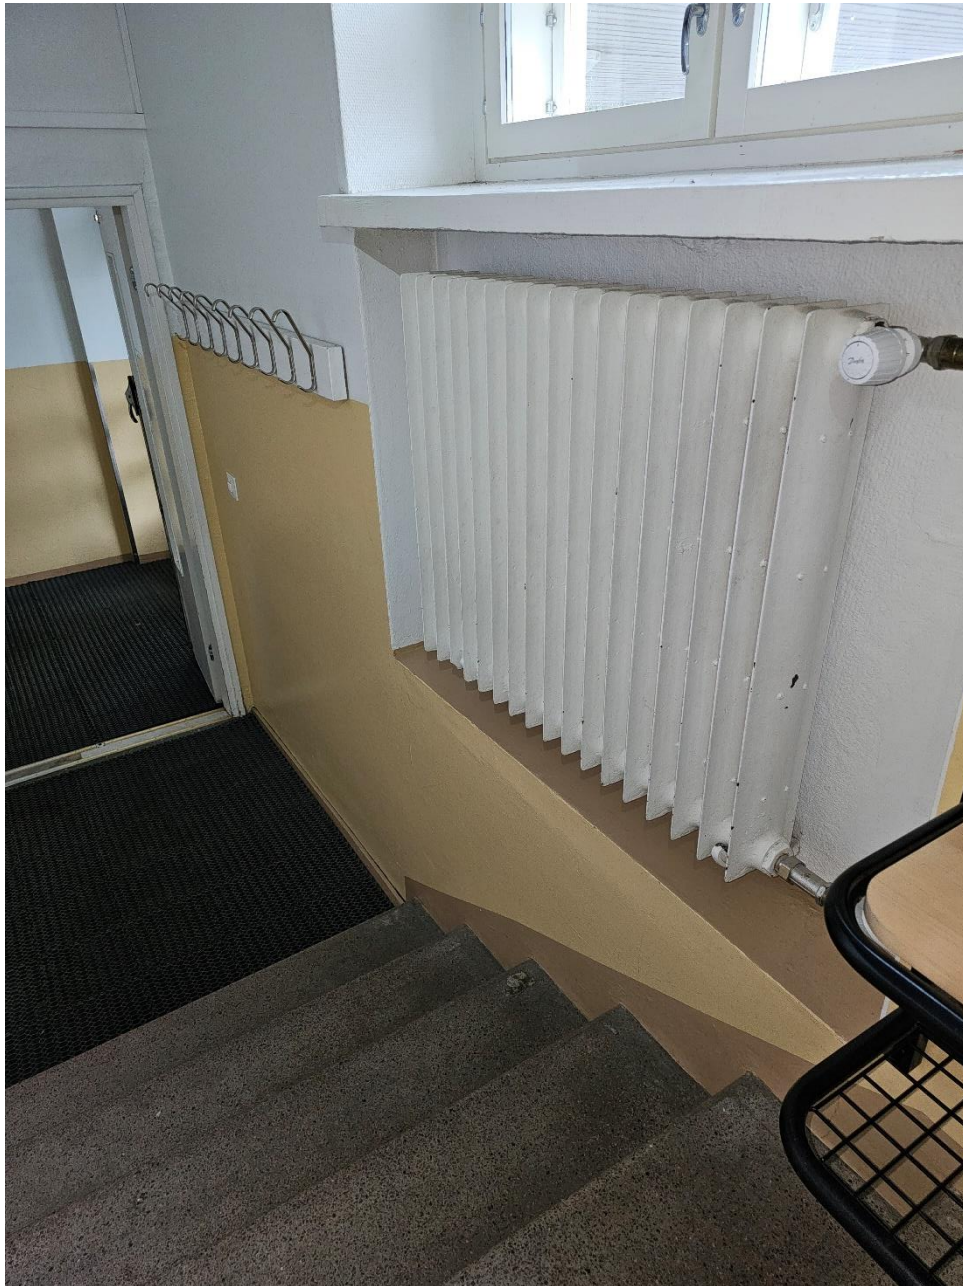
*Kuva 53, seinäasenteinen radiaattorimalli*

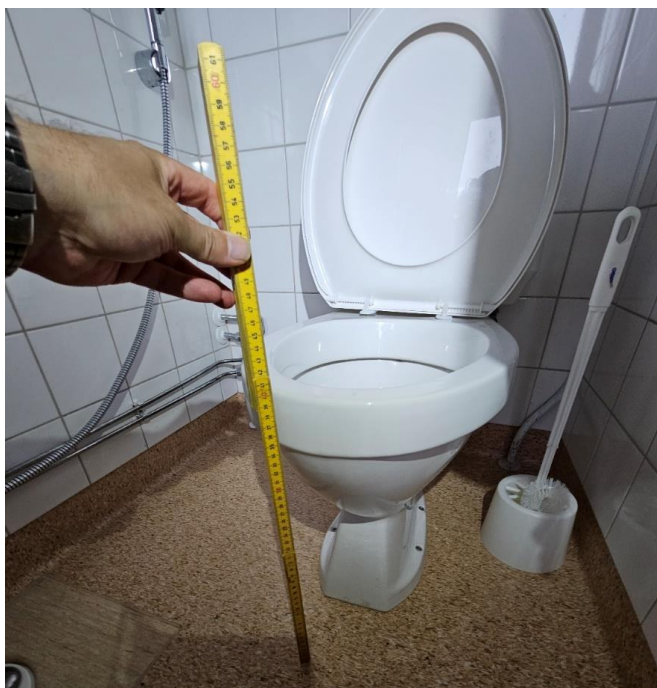
*Kuva 60, lasten wc istuin*

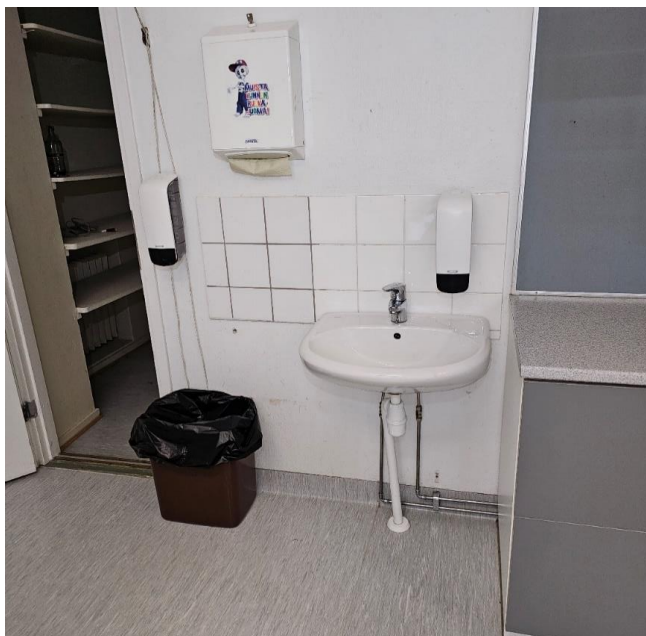
*Kuva 61, luokan allas*

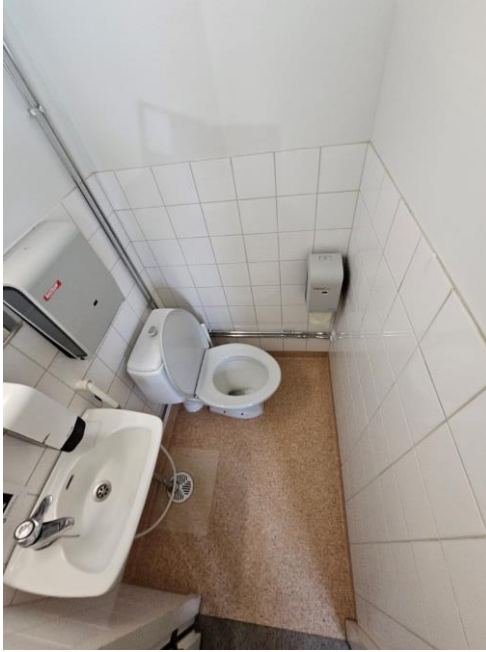
*Kuva 62, keittiön wc-tila*

Kuntoluokka 3.

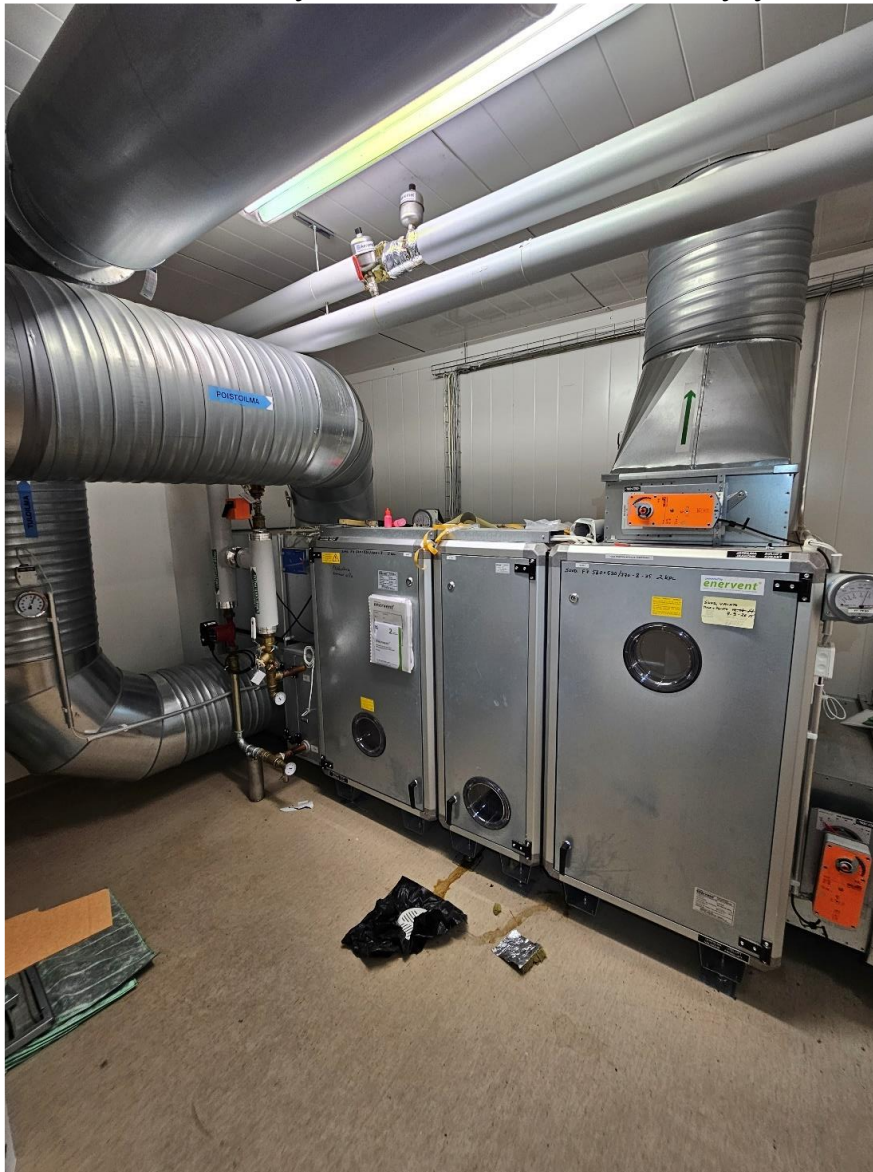
Ullakolla konehuone ja IV-koneet, koko ilmanvaihtojärjestelmä on saneerattu 2014.

*Kuva 63, IV konehuonetta*

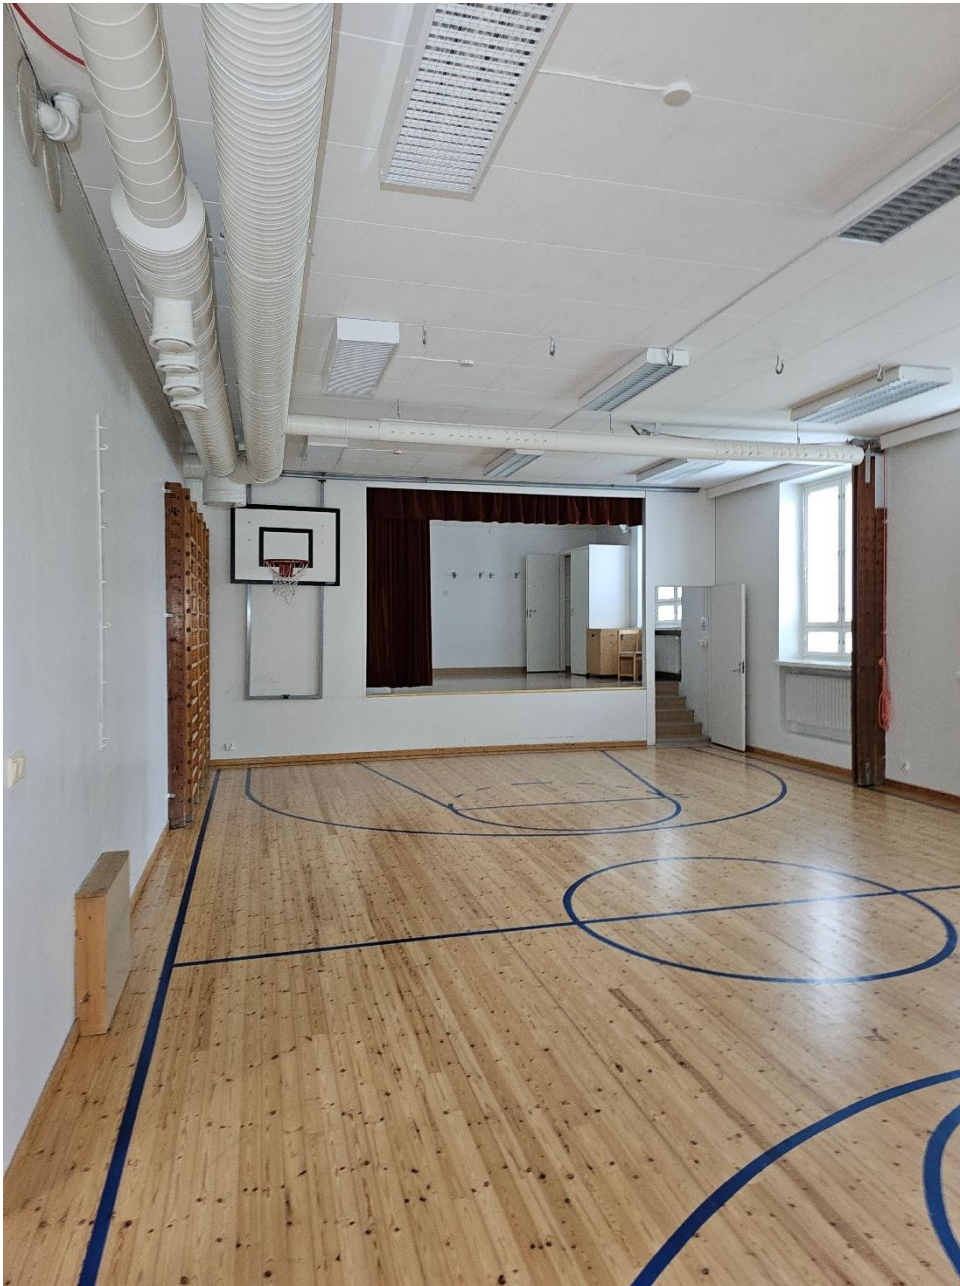
*Kuva 67, salin ilmanvaihtolaitteita*

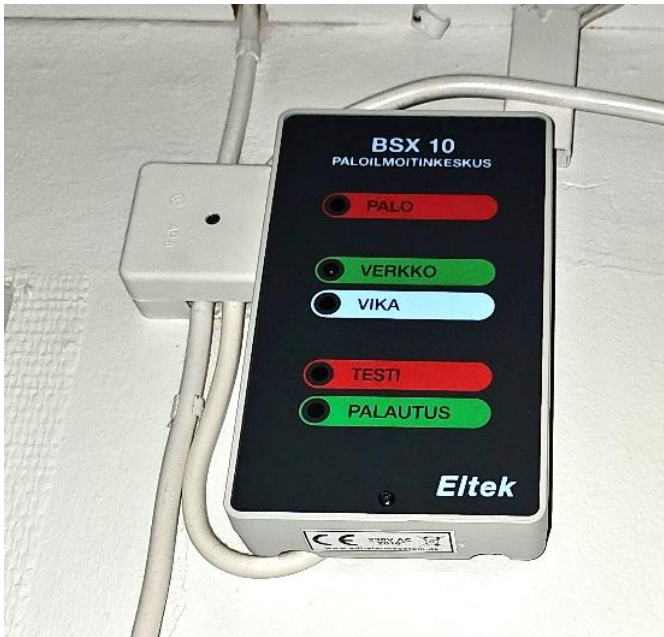
Tiloissa on sammuttimia. Paloilmoittimia ei havaittu. Kiinteistössä on palo-ovien laukaisukeskus Eltek BSX 10, joka ohjaa ainakin yhtä käytäväovea.

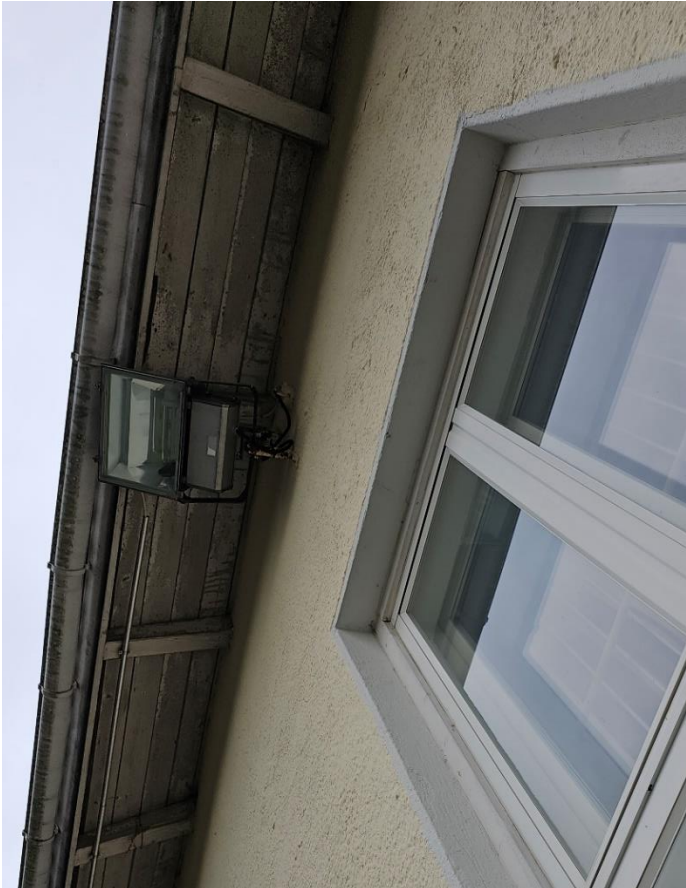
Aluevalaistus on rakennuksen räystään alle sijoitetuilla valaisimilla, päädyissä ja etupihalla. Valaisimia vaikuttaa olevan erilaisia, mutta ainakin osa on led tekniikalla. Tulotiellä katuvalaistus.

*Kuva 69, valaisin räystään alla, suuntaus pihalle*

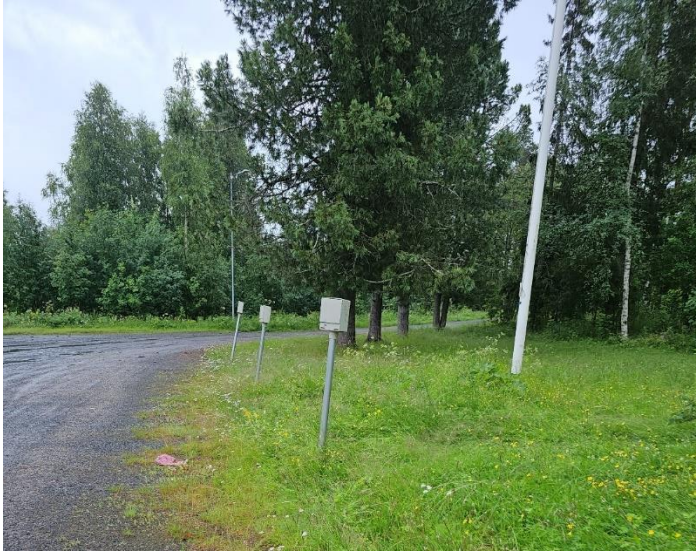
Ulkopistorasioita autolämmitystolpissa, lukitut, ei voitu tarkastella tarkemmin.

*Kuva 70, autolämmitystolppia, taustalla katuvalaisintolppa  
Kuntoluokka 3.*

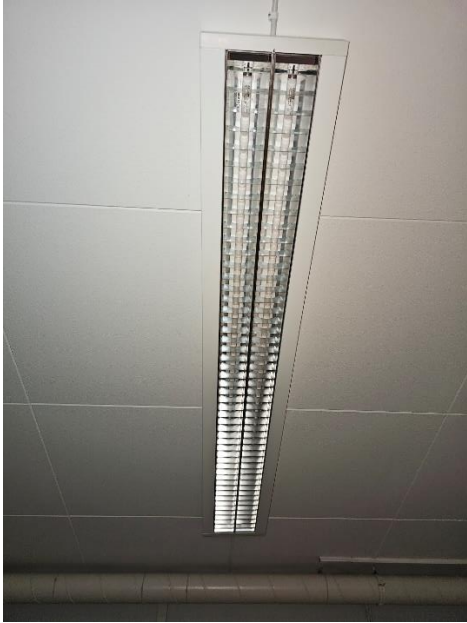
*Kuva 71, uppovalaisin*

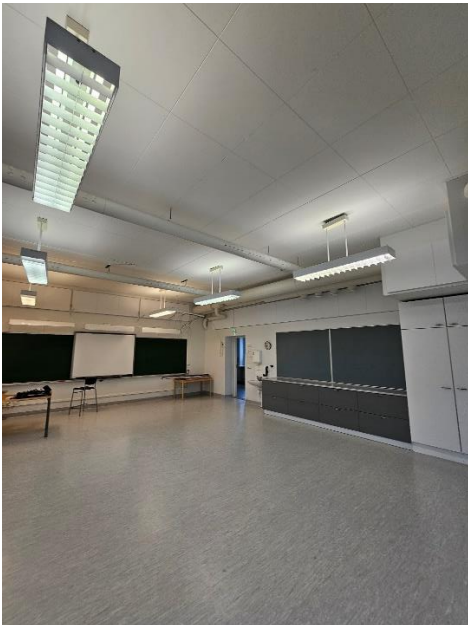
*Kuva 72, luokan valaistusta*
