24.4.2024

## **KUNTOARVIO, Tornion Toimintakeskus**

Tornion toimintakeskus  
Mäkikalliontie 2, Tornio

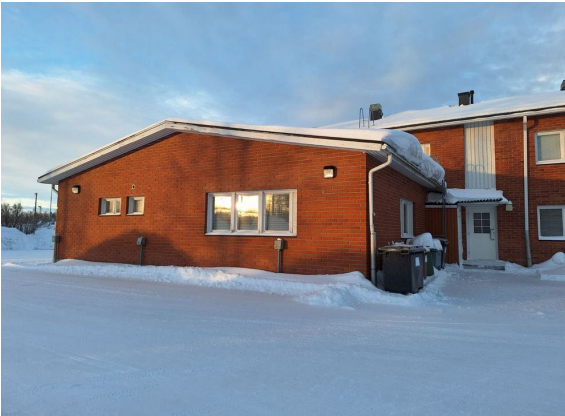
**Kuva 1.** Piha-alue oli tarkastushetkellä lumipeitteinen.

- Pihan päällysteiden tarkastus lumien sulettua.

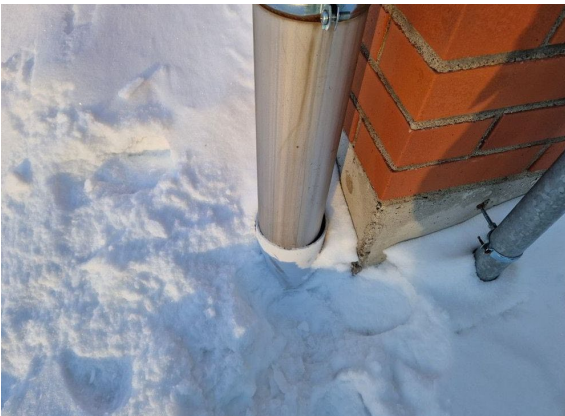
**Kuva 5.** Syöksytorvien vesi on ohjattu suoraan sadevesijärjestelmään.

- Piha-alueen vedenpoiston tarkastus lumien sulettua.
- Sadevesi- ja mahdollisen salaojajärjestelmän piirustuksien hankkiminen.

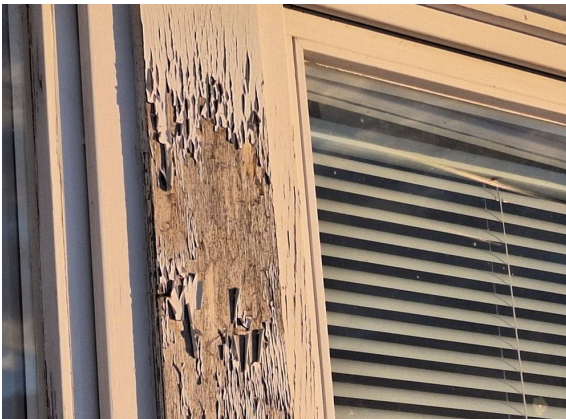
**Kuva 22.** Hilseilyä ja alkavaa lahovikaa ikkunoiden puuosissa.

- Ikkunoiden uusiminen 5 - 10 vuoden kuluessa.
- Ikkunoiden tiivisteiden uusiminen.
- Ikkunoiden puuosien huoltomaalaaminen.
- Ikkunoiden säännöllinen lukitusmekanismien ja saranoiden kiristykset/voitelu huoltotoimenpiteinä.

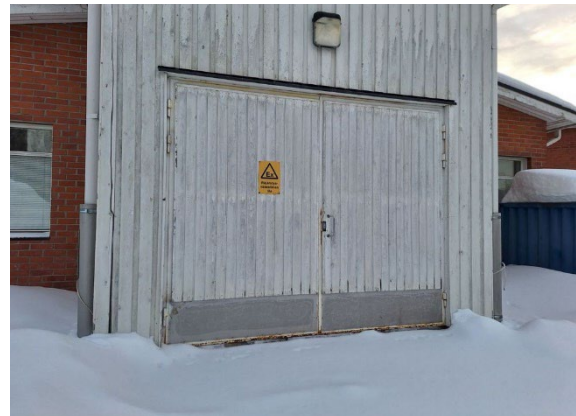
**Kuva 37.** Alkuperäisiä hallinovia

Uusittuihin alumiinirakenteisiin ulko-oviin ei kohdistu toimenpiteitä tavanomaisia huoltoluonteisia korjaustöitä lukuun ottamatta. Alkuperäiset teknisten tilojen ovet sekä hallin pariovet ovat teknisesti heikkokuntoiset ja vetoisat. Niiden uusiminen on ajankohtaista seuraavan 3-5 vuoden jaksolla.

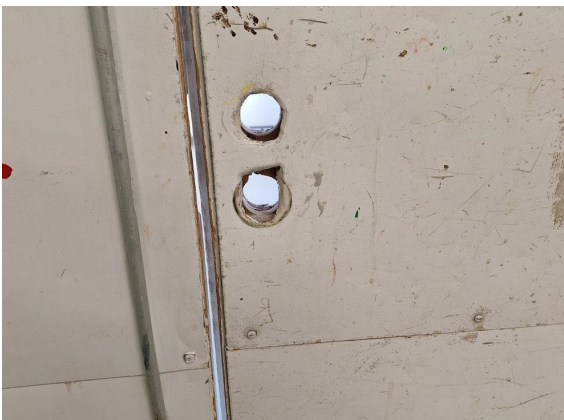
**Kuva 40.** Hallin ovet ovat vetoisia.

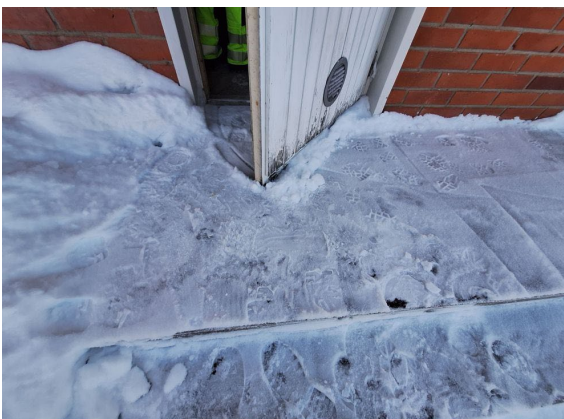
**Kuva 42.** Ovissa on matalat kynnykset.

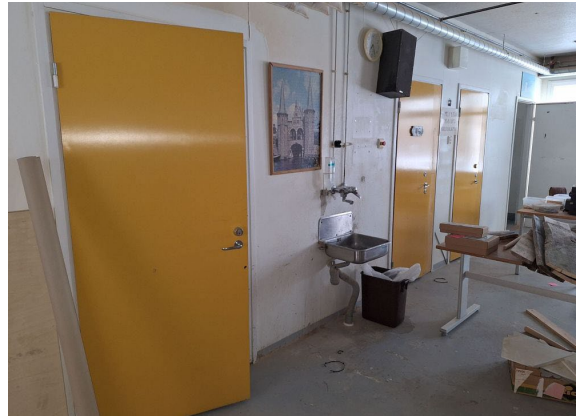
**Kuva 48.** Alkuperäisiä vakiolaakaovia.

Sisäövet ovat pääasiassa kunnossa, mutta alkuperäisten väliovien uusiminen viimeistään seuraavan laajemman saneeraus-  
rauksen yhteydessä on suositeltavaa.

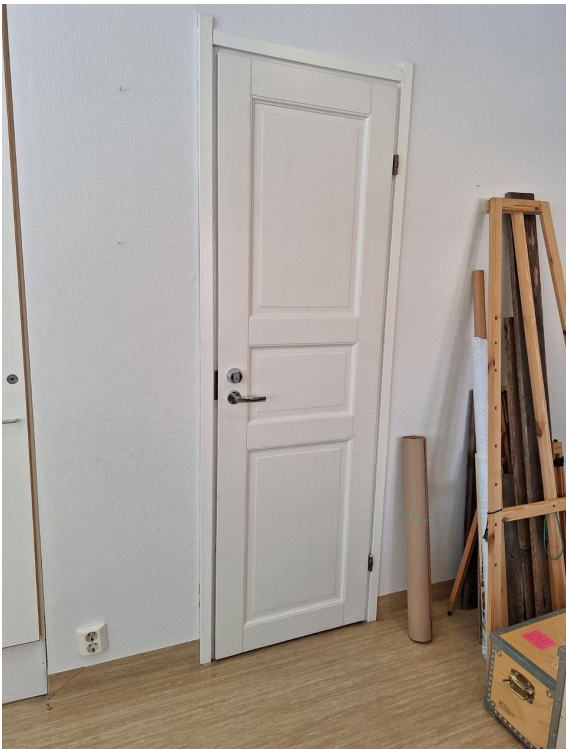
**Kuva 49.** Uusittu peiliovi.

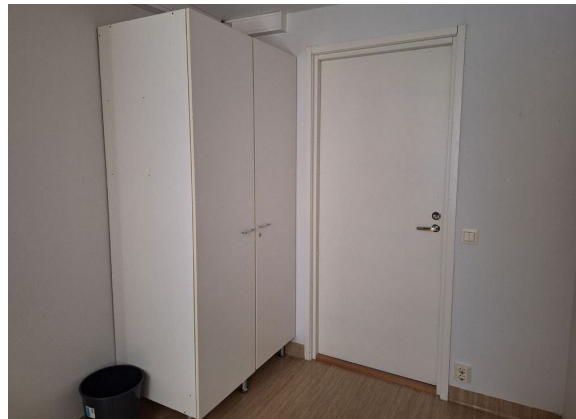
**Kuva 50.** Vakiolaakaväliovi

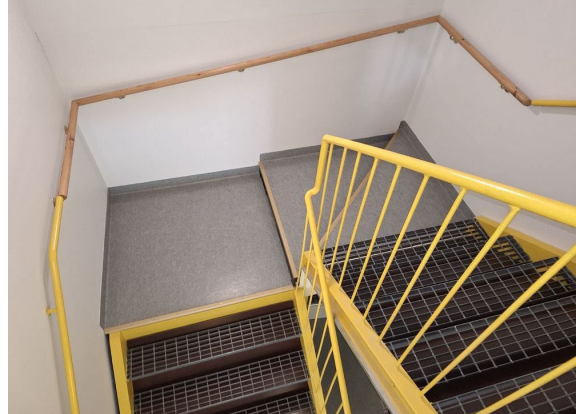
**Kuva 56.** IV-konehuoneen portaat

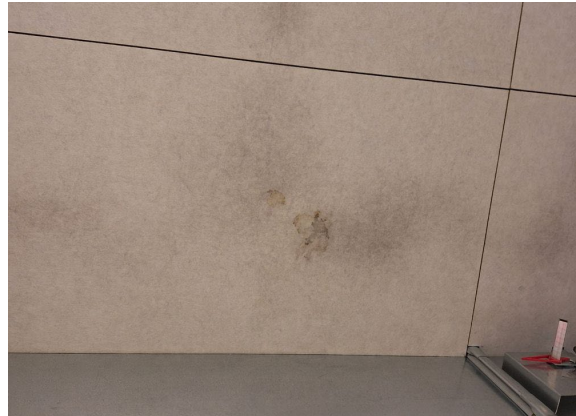
**Kuva 58.** Tummumia ääneneristyslevytyksessä.

- Sisäilma- ja kosteustekninen tutkimus.

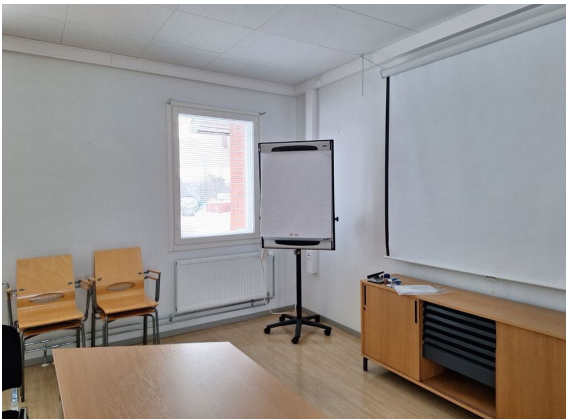
**Kuva 59.** Yläkerran tilapintoja

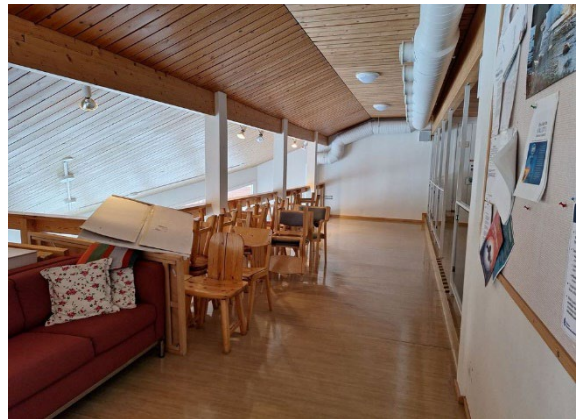
**Kuva 60.** Ruokalan yläkerran tilapintoja

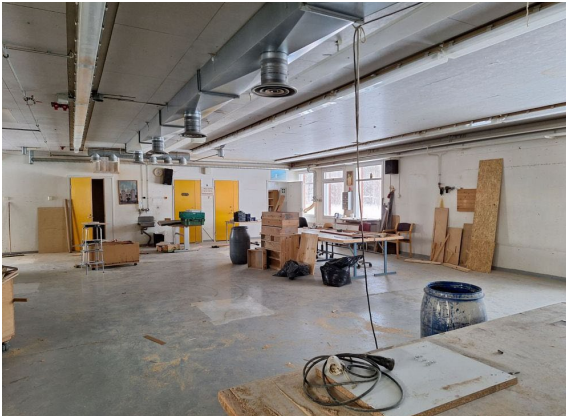
**Kuva 63.** Puutyösali

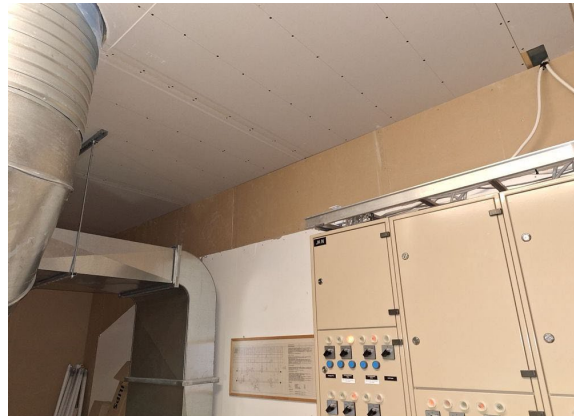
**Kuva 68.** IV-konehuoneen tilapintoja.

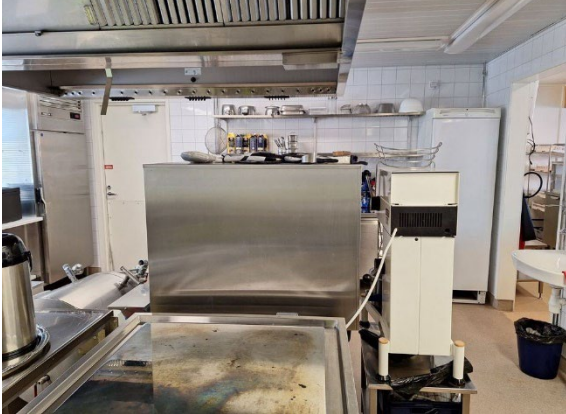
**Kuva 70.** Keittiön kalusteita

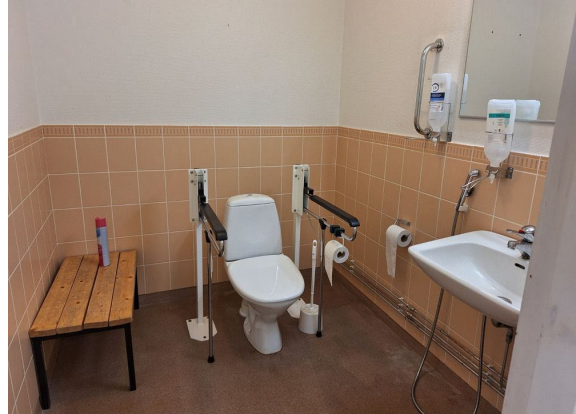
**Kuva 71.** WC:n kalusteita

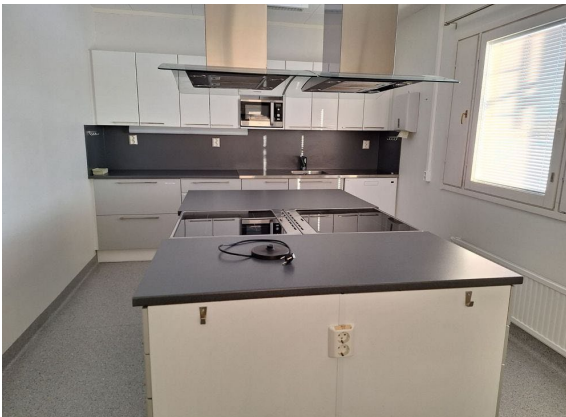
**Kuva 72.** Opetuskeittiön kalusteita

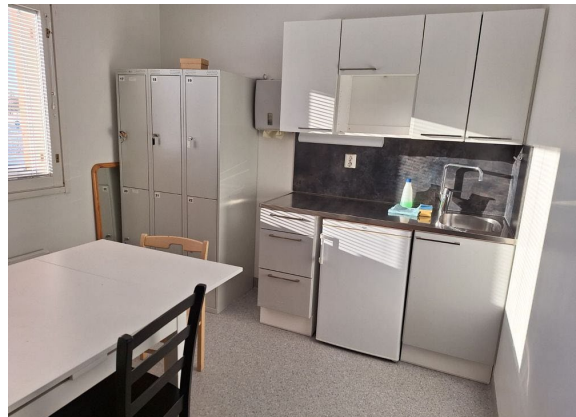
**Kuva 73.** Minikeittiö

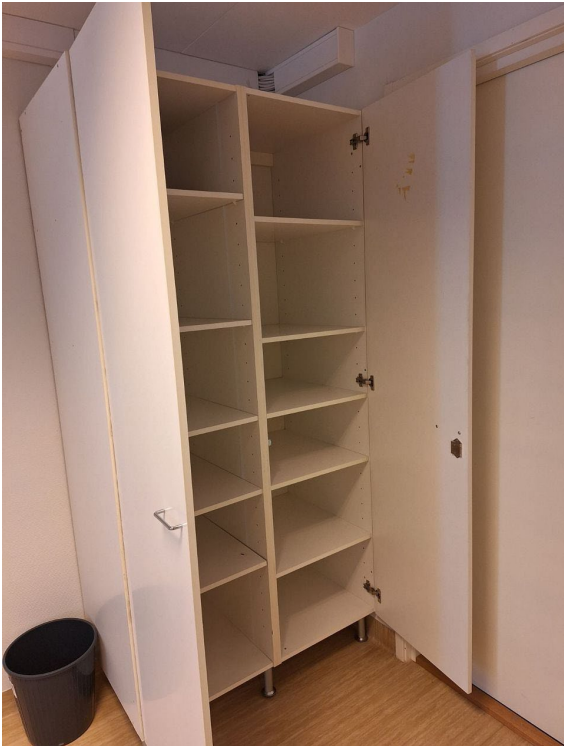
Kuva 74. Kaapisto

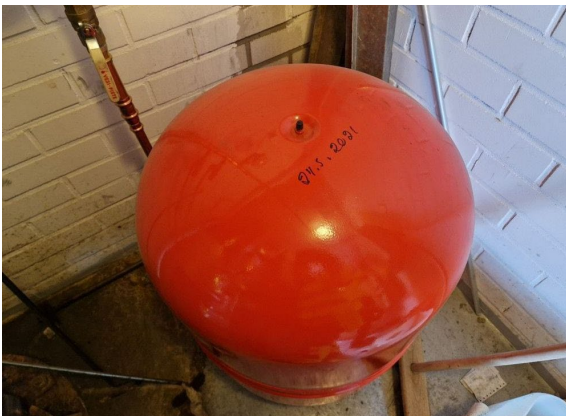
- Öljysäiliö on maan sisällä, säiliön materiaalista ja iästä ei ole tietoa.
- Lämmityksen ja käyttöveden kiertovesipumppuja on uusittu vuonna 2016.
- Lämmityksen ja käyttöveden sekoitusventtiilit sekä niiden toimilaitteet ovat alkuperäisiä ja niiden tekninen käyttöikä on ylittynyt.
- Lämmityksen paisuntasäiliössä on merkintä asennuksesta vuodelta 2021. Esipaineen tarkistuksesta/säädöstä ei ole merkintää.

Kuva 77. Lämmityksen paisuntasäiliö.

- Lämmönjakokeskuksen säännölliset tarkastukset.
- Lämpimän käyttöveden kierron paluulämpötilan mittarin tarkistaminen/vaihto sekä lämpötilan tarkistus ja tarvittaessa säätö.
- Lämmityksen ja käyttöveden sekoitusventtiilien sekä niiden toimilaitteiden uusiminen seuraavan 10-vuotisjakson alussa.
- Lämmityksen paisuntasäiliön esipaineen tarkistus, jatkossa vuosittainen huoltotoimenpide.

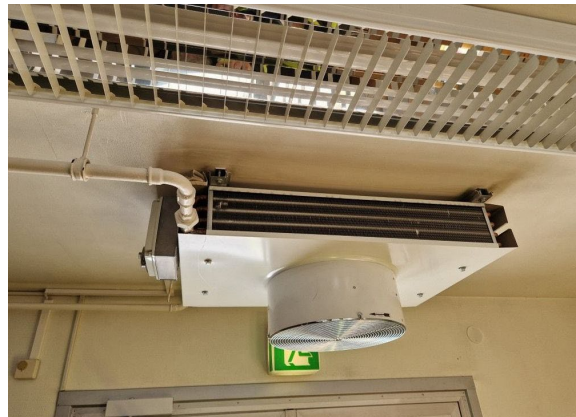
**Kuva 85.** Eteisen kiertoilmakoje ABB (vv. 1994).

- Patteriventtiilit suositellaan uusimaan ja lämmitysverkosto perussäätämään 1...5 vuoden kuluessa.
- Lämmityspattereiden kunnon tutkiminen röntgenkuvauksin.
- Kiertoilmakojeiden säännölliset huollot.
- Kiertoilmakojeiden uusiminen seuraavan 10-vuotisjakson lopulla.

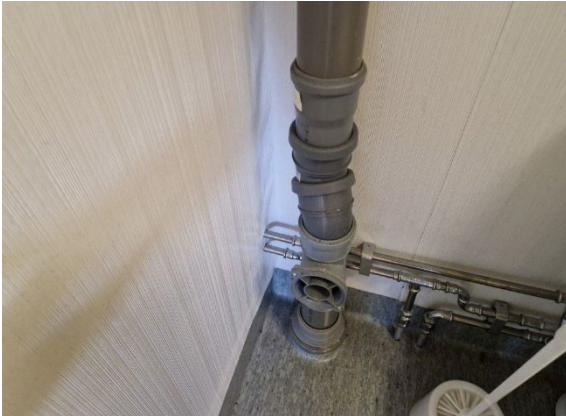
**Kuva 86.** Muoviviemäriä suihkutilassa.

- Viemäreiden sisäpuolisia TV-kuvauksia suositellaan 1...5 vuoden kuluessa viemäreiden toiminnallisen kunnon ja jäljellä olevan käyttöiän arvioimiseksi.
- Viemäreiden uusimiseen on syytä varautua peruskorjausten yhteydessä.

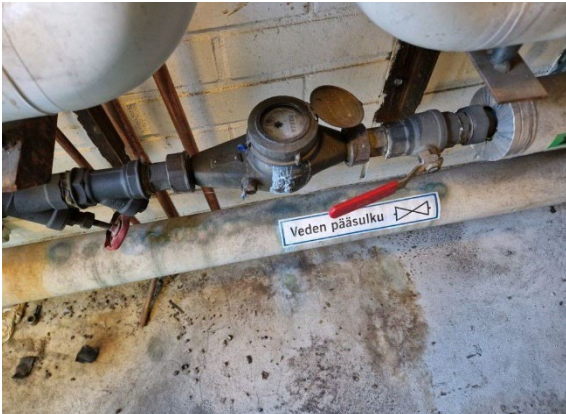
**Kuva 87.** Päävesimittari.

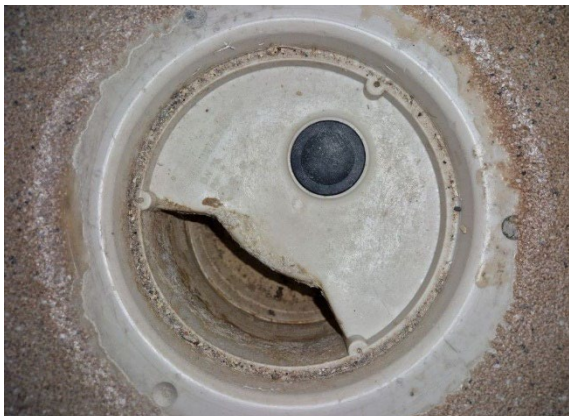
**Kuva 91.** Alkuperäinen lattiakaivo.

- Mahdollisten saneeraustöiden yhteydessä suositellaan uusimaan myös vesi- ja viemärikalusteet.
- Lattiakaivot suositellaan uusimaan mahdollisten märkätilasaneerausten yhteydessä.

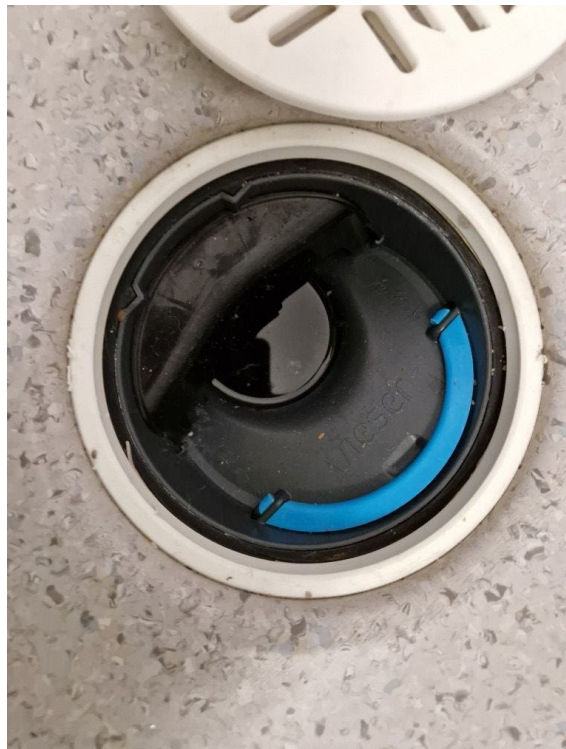
**Kuva 92.** Uusittu lattiakaivo.

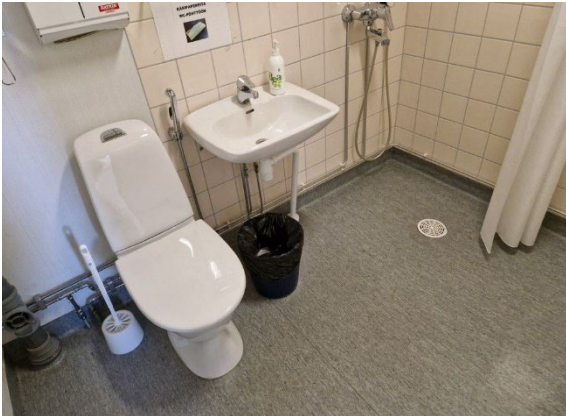
**Kuva 95.** Uusittuja vesikalusteita.

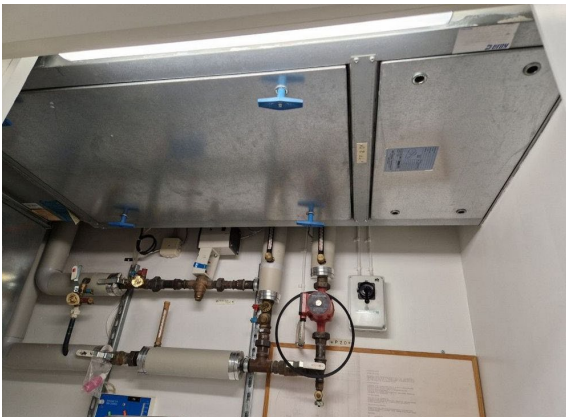
**Kuva 98.** TF 2.0 Keittiö

- Ilmastointijärjestelmän kokonaisvaltaiseen uusimiseen suositellaan varautumaan 1...5 vuoden kuluessa.
- Määräaikaishuollot ja tarkastukset.
- TF 1.0 Yleiset tilat, tuloilmapuhaltimen laakerien vaihto

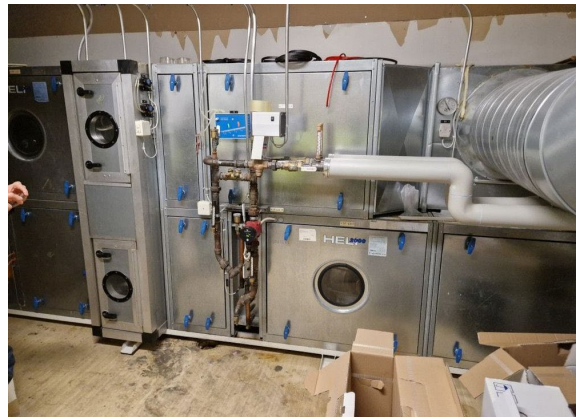
**Kuva 99.** Tulo-poistokone TF 1.0

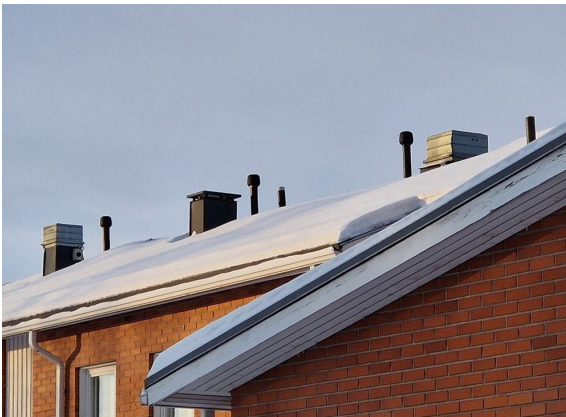
**Kuva 100.** Huippumureita katolla.

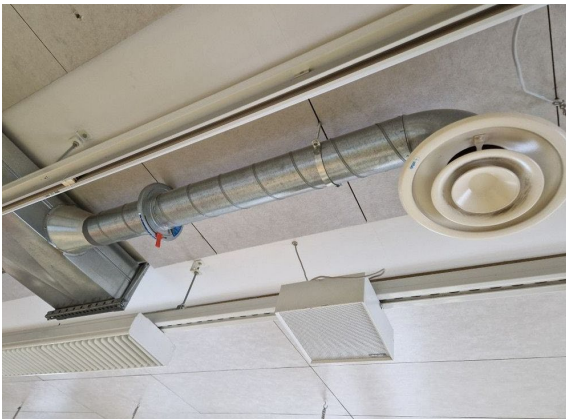
- Kanavistot ovat alkuperäisiä kierresaumattuja peltikanavia ja suorakaidekanavia.

**Kuva 102.** Ilmanvaihtokanavia

- IV-kanavat suositellaan uusimaan kokonaisuudessaan mahdollisten peruskorjausten yhteydessä.
- Ilmanvaihtokanavien puhdistus- ja säätötyö 1...5 vuoden kuluessa.
- Ilmastointijärjestelmän kuitukartoitus ja tarvittaessa kuitusaneeraus ennen puhdistus- ja säätötyötä.
- Keittiön rasvakanavien säännölliset puhdistukset määräysten mukaisesti.
- Ilmanvaihtokanavien puhdistus- ja säätötyö 1...3 vuoden kuluessa, mikäli ilmanvaihtojärjestelmää ei uusita.

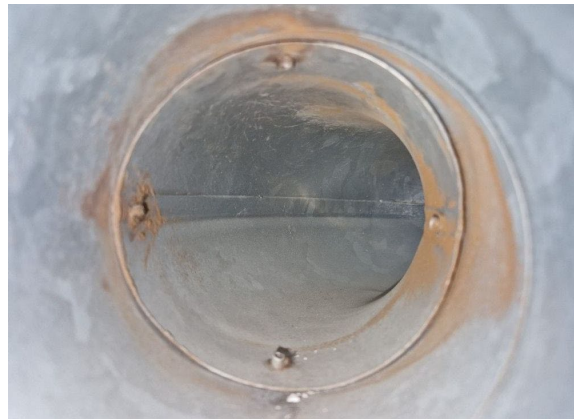
**Kuva 103.** Valvontahuone 136 tuloilmakanava.

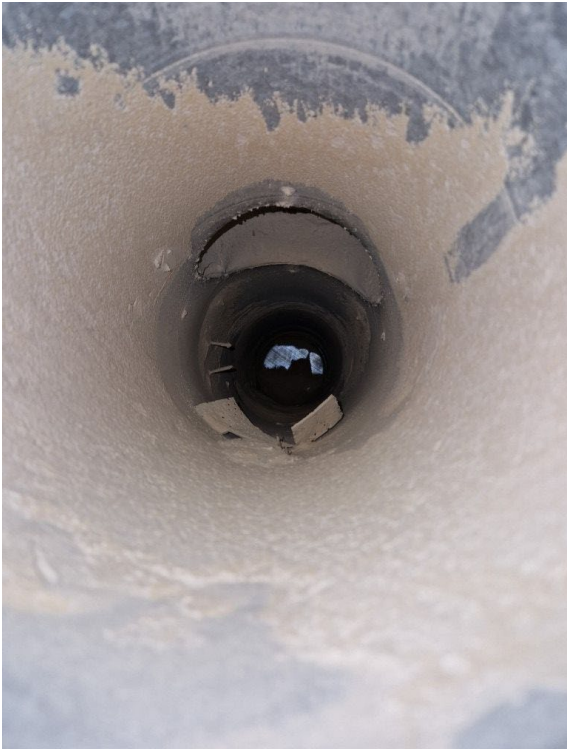
**Kuva 104.** Puutyöhuone 194 poistoilmakanava.

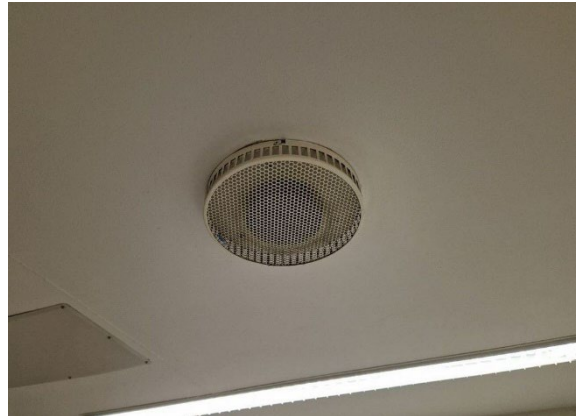
- Päätelaitteet ovat enimmäkseen koneellisen ilmanvaihdon hajottajia, säleiköitä ja venttiileitä.
- Päätelaitteet ovat havaituilta osin toimivassa kunnossa.
- Tuloilman päätelaitteissa havaittiin äänenvaimennusmateriaalina mineraalivillaa, villankuituja voi irrota sisäilmaan.

**Kuva 106.** Tuloilman päätelaite.

- Päätelaitteiden puhdistus ilmanvaihdon puhdistustyön yhteydessä.
- Päätelaitteiden uusiminen mahdollisten peruskorjausten yhteydessä.
- Ilmanvaihdon päätelaitteiden kuitukartoitus ja -saneeraus, mikäli järjestelmää ei uusita lähitulevaisuudessa.

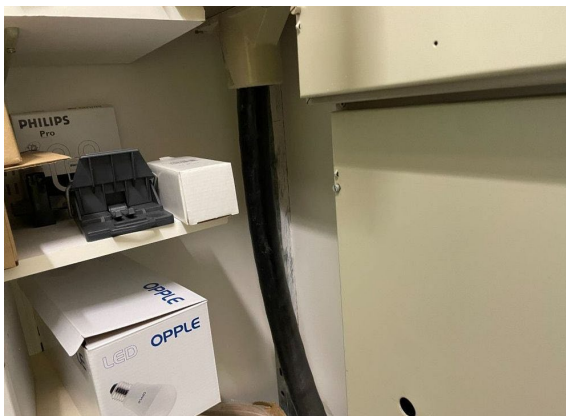
- Liittymiskaapeli on alkuperäinen ja se on kunnossa näkyviltä osin.
- Liittymiskaapelista ei ollut tietoja.
- Liittymää suojaavista sulakkeista ei ollut merkintää.
- Maadoitustapaa ja maadoituskiskoa ei päästy näkemään (koteloitu).

Kuva 115. Liittymiskaapeli.

- Normaalit huolto- ja kunnossapitotoimenpiteet.
- Liittymän tarkastus 10 vuoden välein.
- Liittymän mitoituksen tarkastus perusparannuksen yhteydessä.
- Alkuperäisen liittymän uusiminen (suositus).
- Sähköjärjestelmän määräaikaistarkastus tarkastelujaksolla.
- Sähköjärjestelmien perusparannuksen hankesuunnittelu on suositeltavaa käynnistää tarkastelujaksolla.

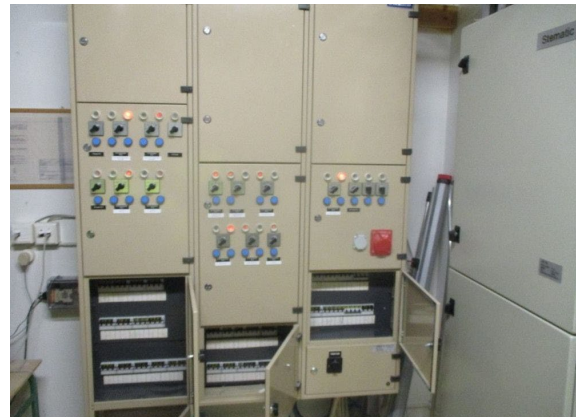
**Kuva 119.** IV-tilan keskus 90-luvulta.

- Normaalit huolto- ja kunnossapitotoimenpiteet.
- Vikavirtasuojien testaus säännöllisesti.
- Keskustilat tyhjennetään ylimääräisistä tavaroista.
- Alkuperäiset keskukset on kustannustehokasta uusia seuraavan perusparannuksen yhteydessä.
- Keskuksien ja niihin liittyvien järjestelmien uusiminen 5 - 10 vuoden kuluessa.
- 90-luvun keskusten vähintäänkin ohjainkomponenttien uusimista on odotettavissa.
- Mikäli vanhempia keskuksia ei uusita, niin niille suositellaan lämpökamerakuvausta ja kuntotutkimusta (3...5 vuoden sisällä).

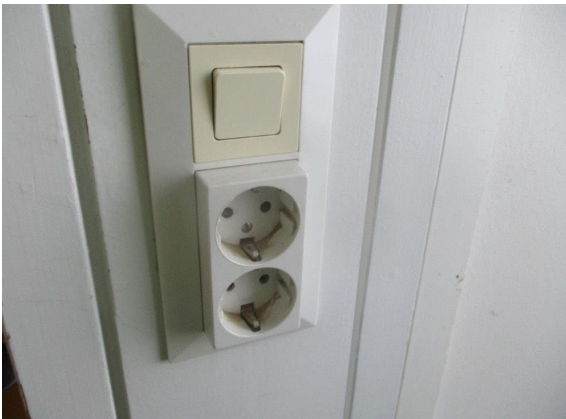
**Kuva 126.** Alkuperäisiä kalusteita.

- Normaalit huolto- ja kunnossapitotoimenpiteet.
- Puutteellisten kalusteiden ja asennuksien kunnostus.
- Alkuperäisten kalusteiden ja asennusten uusiminen 5 - 10 vuoden kuluessa.

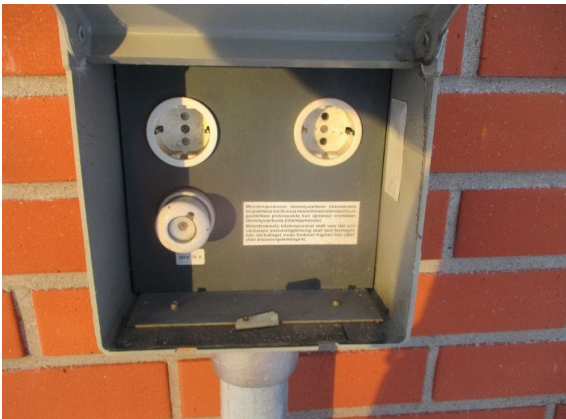
**Kuva 132.** Alkuperäisiä koteloita.

- Kotelo tulisi pitää lukittuna (turvallisuus näkökanta, käyttäjien informointi).
- Autolämmityskoteloiden testaus ennen lämmityskautta.
- Alkuperäisten koteloiden uusiminen, ei PTS-taulukossa, pientyö.

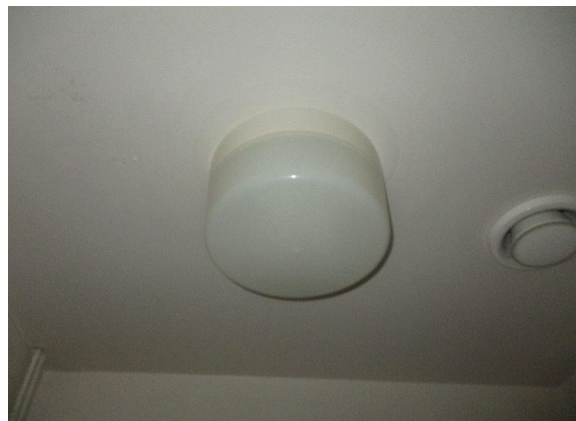
**Kuva 137.** Vanhempia valaisimia.

- Normaalit huolto- ja kunnossapitotyöt.
- Rikkiäisten tai puutteellisten valaisimien kuntoon saattaminen.
- Vanhempien valaisimien uusimiseen on syytä varautua tarkastelujaksolla.

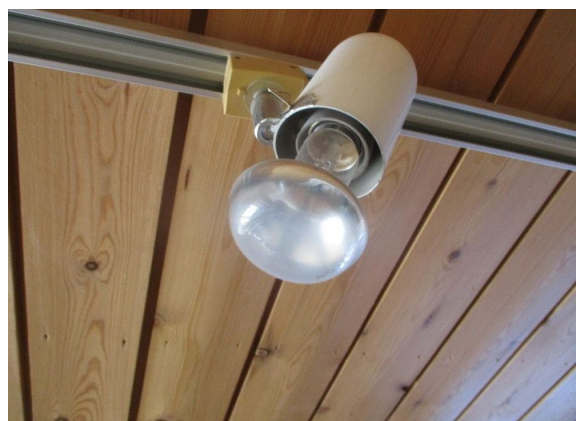
**Kuva 139.** Spottikiskovalaisimia.

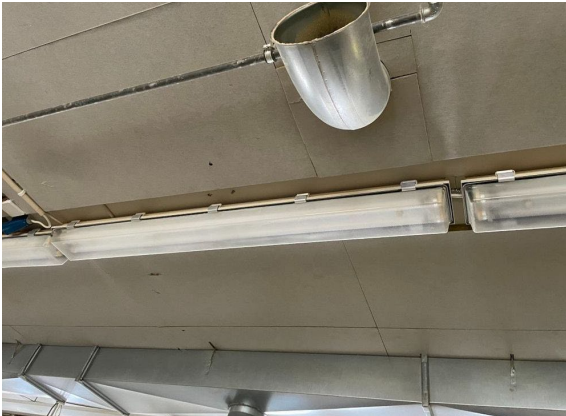
**Kuva 140.** Puutyöhuoneen loistevalaisimia.

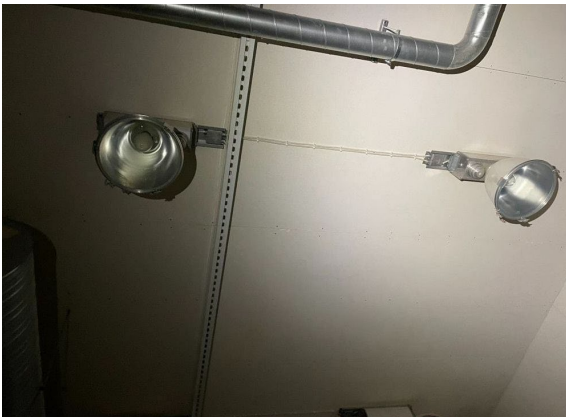
**Kuva 142.** Maalaamon purkauslamppuvalaisimia.

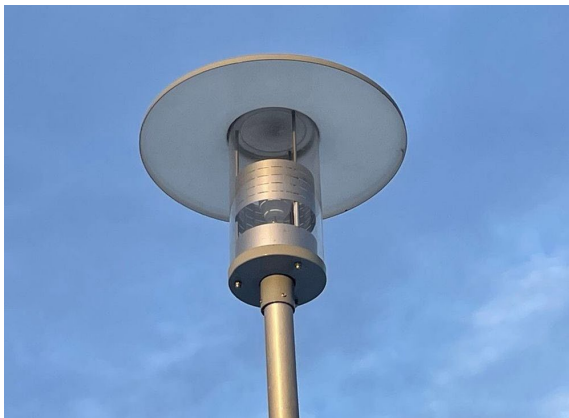
**Kuva 144.** Purkauslamppu pylväsvalaisimia.

- Normaalit huolto- ja kunnossapitotyöt.
- Ulkovalaisinten uusiminen tai lampputyypin vaihto huoltotyönä energiansäästön näkökulmasta, mikäli hehku- tai purkauslamppuja.
- Vanhempien ulkovalaisimien uusimiseen on syytä varautua tarkastelujaksolla.

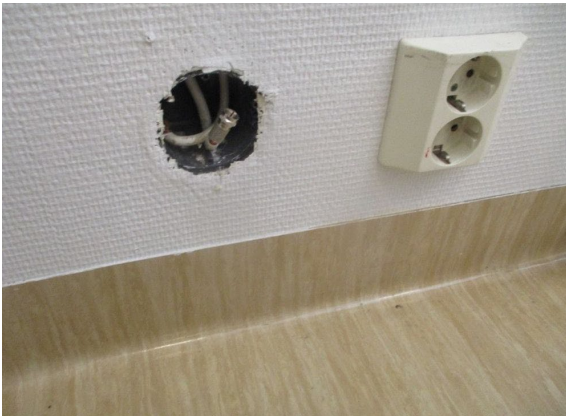
- Ryhmätilassa puutui antennirasia ja kojerasiassa oli johtimet näkyvillä.

**Kuva 157.** Antennipistorasia on poistettu ryhmätilasta (huone 107).

- Normaalit huollot ja kunnossapitotoimenpiteet.
- Antennijärjestelmän päivitystä tarpeen mukaan (varaus PTS-taulukossa).

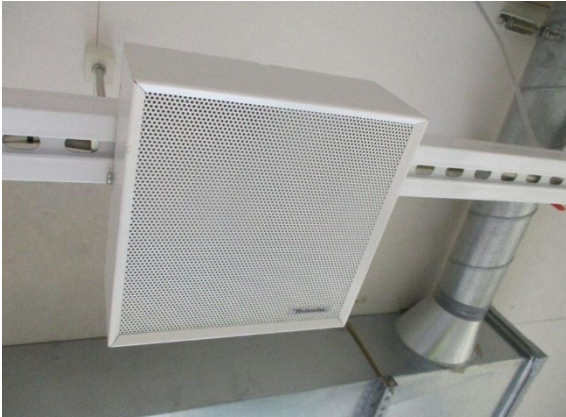
- Vanhemmilla/ alkuperäisillä laitteistoilla on tekninen käyttöikä lopussa.

**Kuva 158.** Kaiuttimia ripustinkiskossa.

- Järjestelmää päivitetään tarpeen mukaan tai puretaan pois perusparannuksen yhteydessä, mikäli ei tarvetta. (ei PTS-aulukossa).

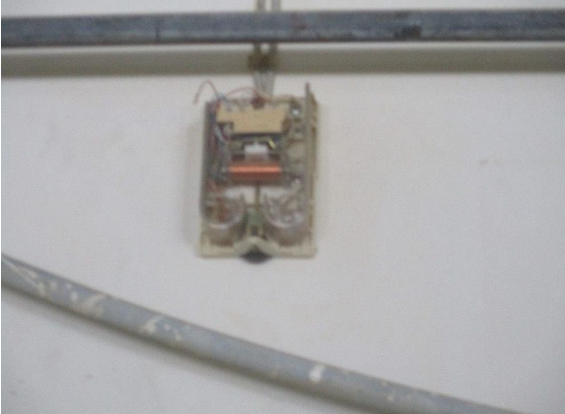
**Kuva 166.** Puutyötilan kumistin kansi irti, huoltotoimi asennus, mikäli tarvetta tai poistaminen.

- Normaalit huollot ja kunnossapitotoimenpiteet.
- Rikkinäisten tai irti olevien järjestelmäosien kunnostus.
- ATK-järjestelmän päivitystä tarpeen mukaan (varaus PTS-aulukossa).

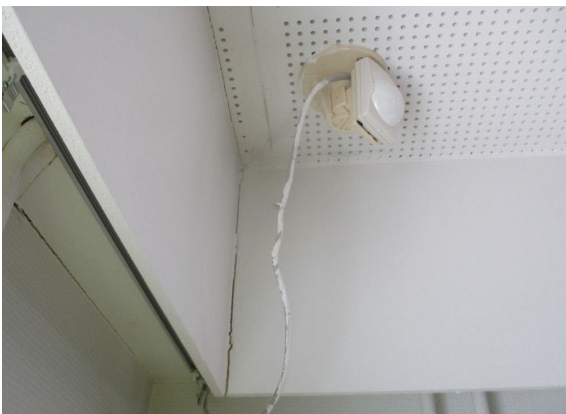
**Kuva 171.** Ryhmätilassa IR-tunnistin johto irti.

- Normaalit huollot ja kunnossapitotoimenpiteet.
- Järjestelmän päivitystä tarpeen mukaan (varaus PTS-taulukossa).

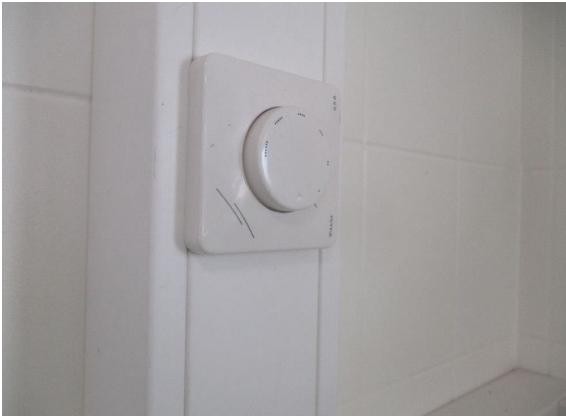
**Kuva 180.** Uusittuja ohjaimia.

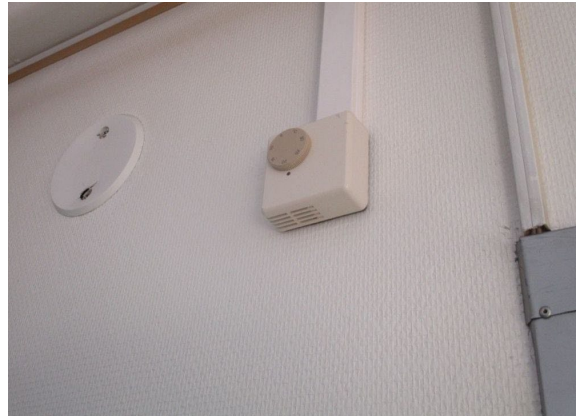
**Kuva 181.** KIK-laitteiston termostaatti tuulikaapissa.
