6.2.2026

Kuntoarvio, Prännärin maja

Majatie 8, 95450 TORNIO

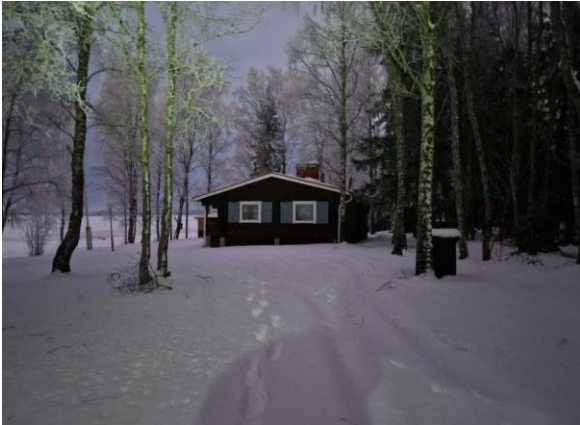
Kuva 6. Piha-alueet lumenpeitossa.

- Pihan päälysteiden tarkastus lumien sulettua.

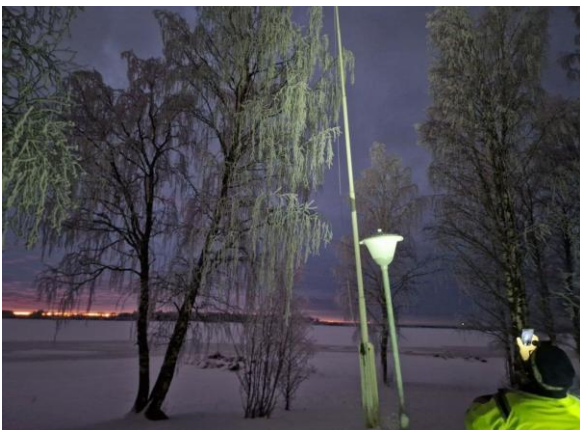
Kuva 7. Lipputanko hieman vinossa.

- Lipputangon suoristaminen.

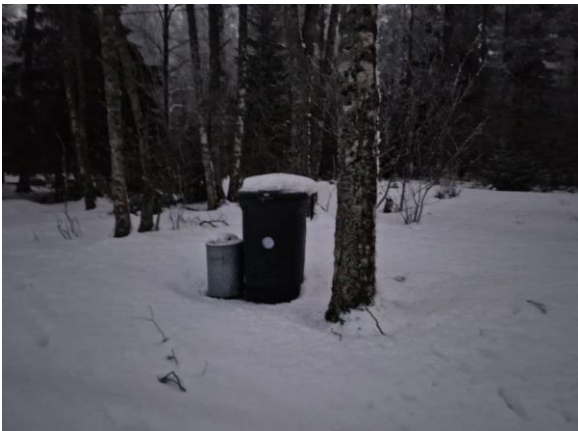
Kuva 8. Biojäteastia.

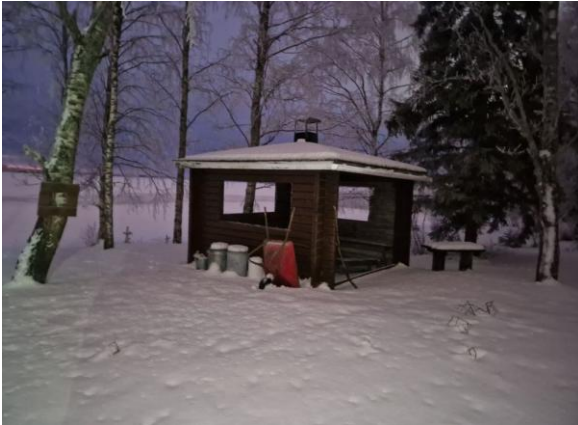
Kuva 10. Grillikatos.

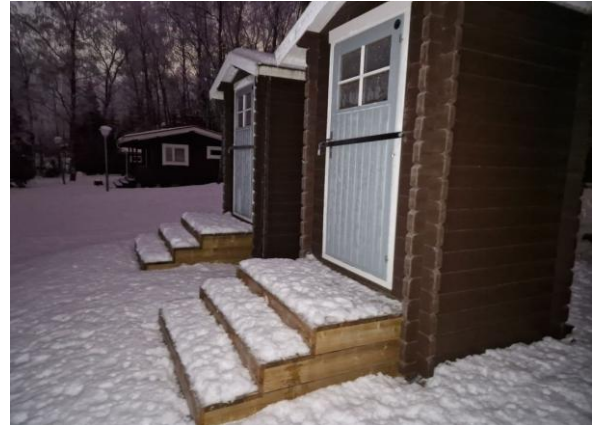
Kuva 11. Kiinteistöllä 2 kpl ulkokäymälöitä, jotka olivat päällisin puolin siistikuntoiset.

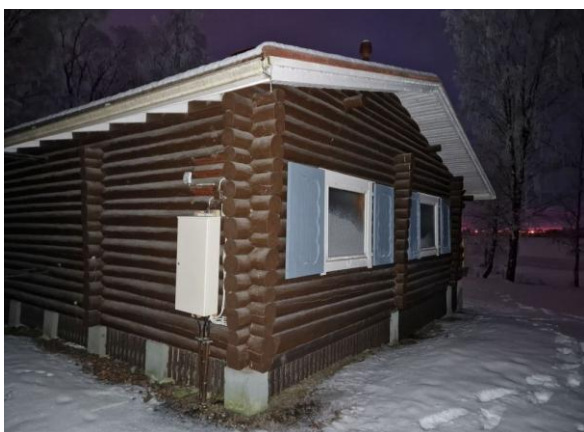
Kuva 29. Hirsien pinnat siistit.

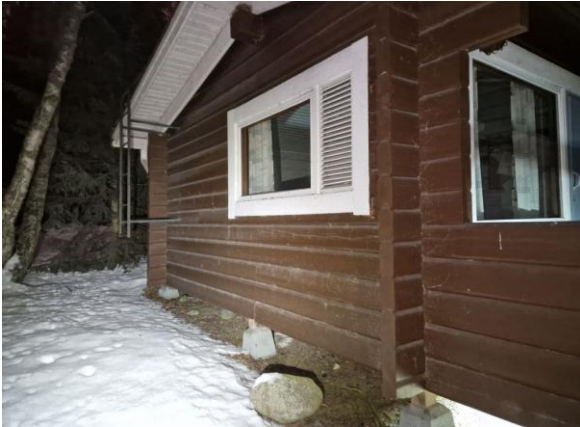
Kuva 33. Saunamökin hirsipinnat siistissä kunnossa.

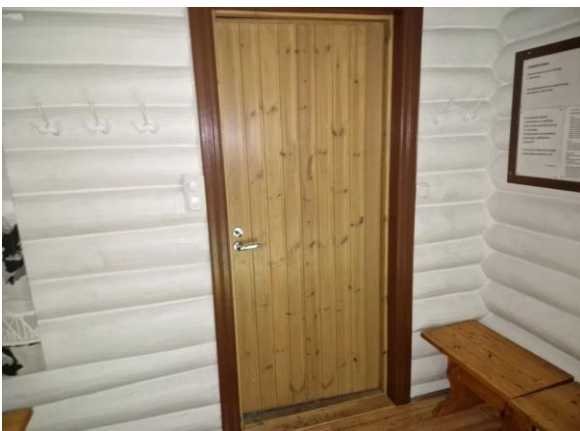
Kuva 42. Päämökkin ulko-ovi on hyväkuntoinen ikäisekseen.

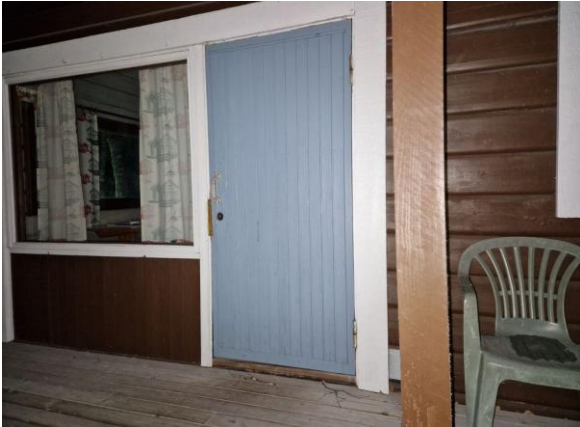
Kuva 44. Saunamökin tuvan oven ulkopuoli huoltomaalattu lähivuosina uudelleen, ovi alkaa olla teknisen käyttökänsä loppupäässä, mutta on kuitenkin siistikuntoinen.

- Ulko-ovien tiivisteiden uusiminen.
- Ulko-ovien huoltomaalaus ja kunnostus.
- Ovien lukituksen uusiminen.

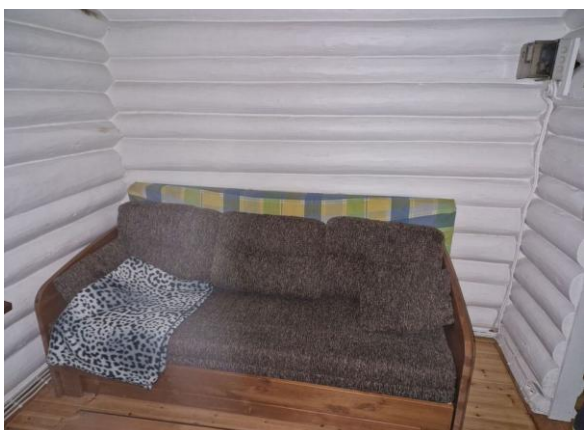
Kuva 52. Makuutilassa lattiassa puulattiaa ja hirsipinnat käsitelty.

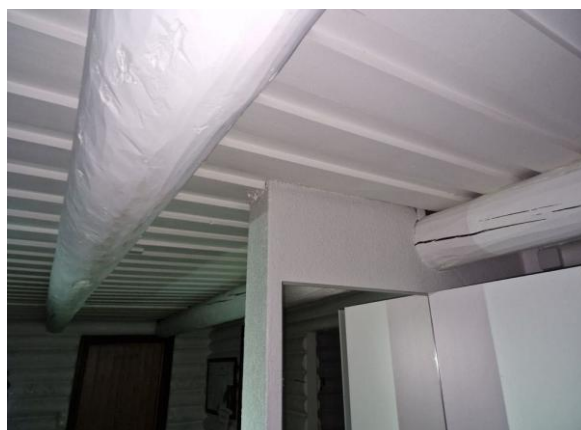
Kuva 53. Katto pintakäsitelty puukatto.

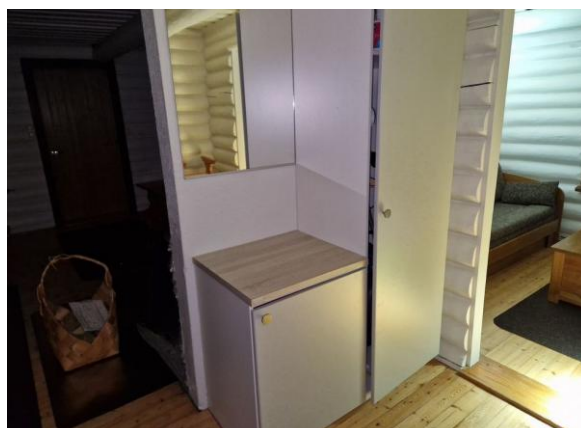
Kuva 55. Päämökkiin uusittu kalusteita 2020-luvulla.

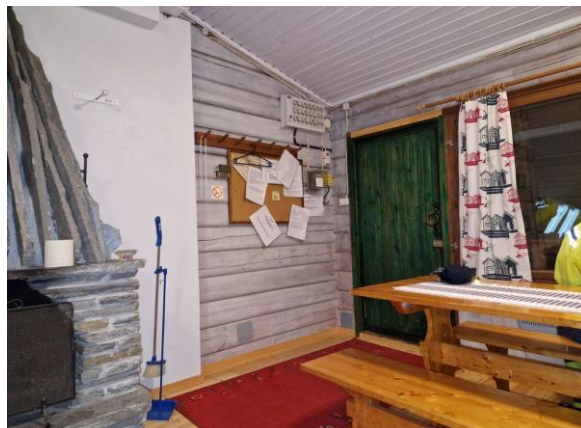
Kuva 57. Saunamökissä tuvan puolen seinien hirret pintakäsittely. Lattiassa puulattia.

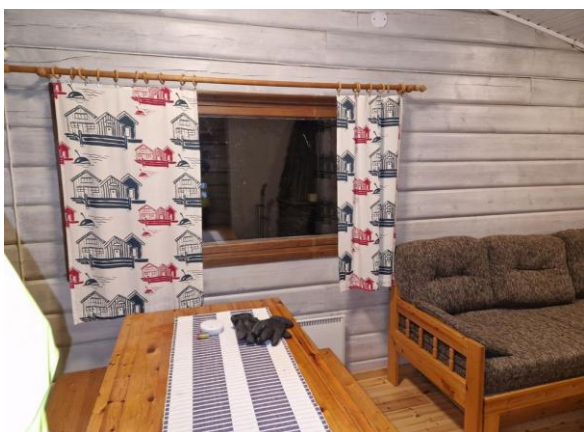
Kuva 58. Hirspinnat olivat siistikuntoiset.

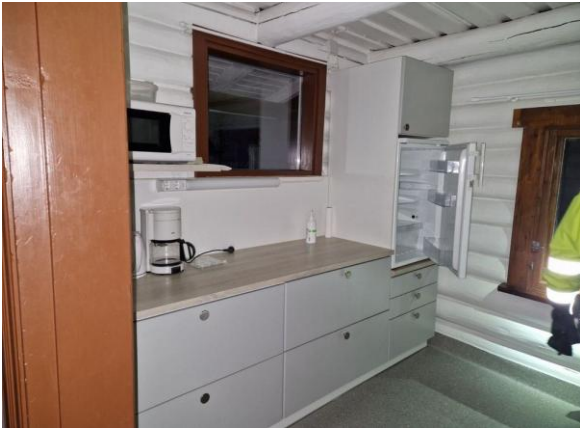
Kuva 70. Päämökin keittiö uusittu 2020-luvulla.

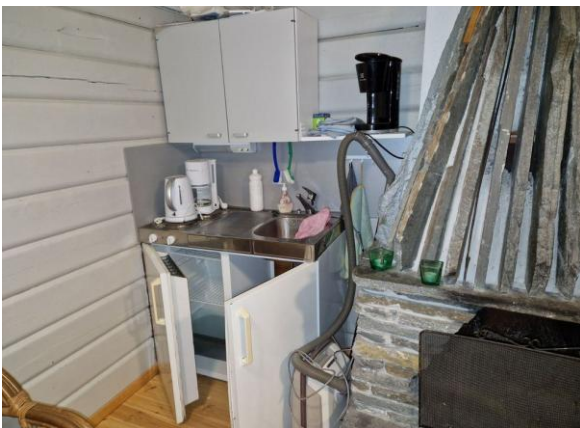
Kuva 72. Saunamökin keittiö uusittu myös lähivuosina.

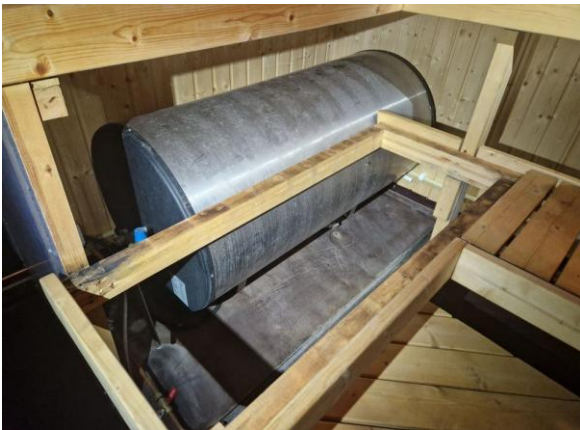
Kuva 78. Saunan varaaja.

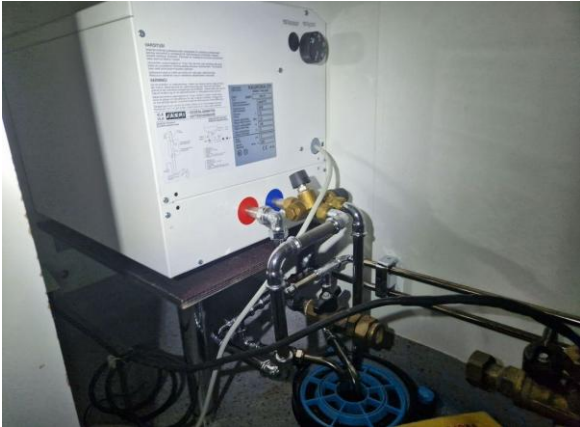
Kuva 80. Päämökin varaaja vuodelta 2020.

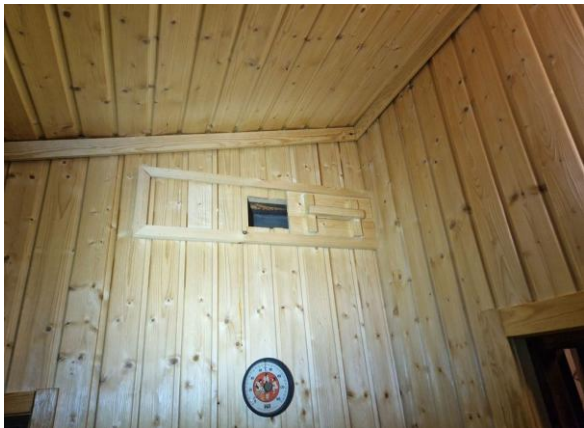
Kuva 87. Saunatilän tuuletusräppänä.

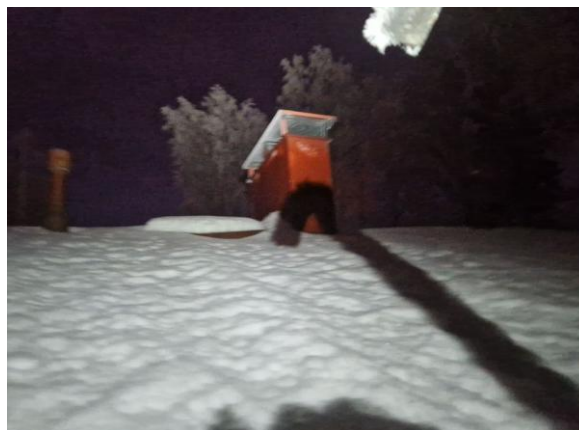
Kuva 90. Hormia vesikatolla.

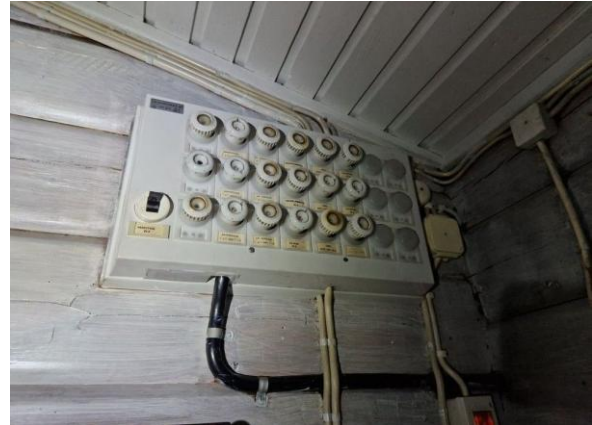
- Keskukset ja siihen liittyvät järjestelmät ovat hyvässä kunnossa.
- Vanhimmat keskukset ja liittyvät järjestelmät ovat teknisen käyttöiän lopussa.
- Keskustilasta puuttui sähköpiirustukset.
- Keskusten tekninen käyttöikä (40 vuotta) on lopussa saunarakennuksen keskuksen osalta.
- Pääkeskuksella käyttöikää on jäljellä runsaasti.

Kuva 94. Saunamökin vanhempi keskus (arviolta 80-luvulta).

- Normaalit huolto- ja kunnossapitotoimenpiteet.
- Vikavirtasuojien testaus säännöllisesti.
- Piirustusten järjestäminen keskustilaan huoltoa ja ylläpitoa varten.
- Alkuperäiset keskukset on kustannustehokasta uusia seuraavan perusparannuksen yhteydessä.
- Alkuperäisten keskuksien ja niihin liittyvien järjestelmien uusiminen 1 - 5 vuoden kuluessa.

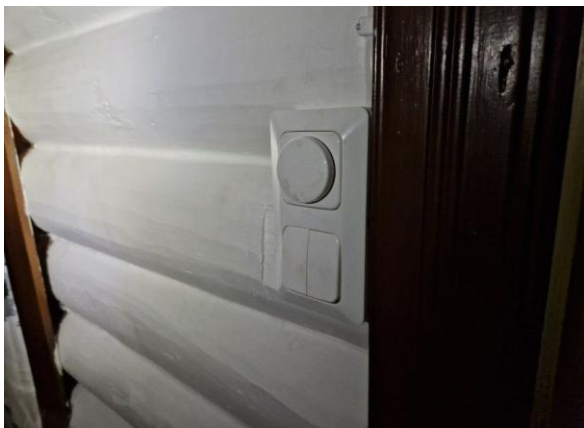
Kuva 95. Uusittuja kalusteita päämökissä.

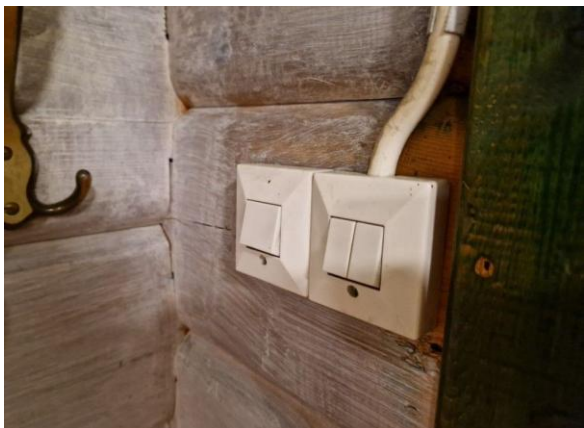
Kuva 97. Saunamökin kytkinkalusteita.

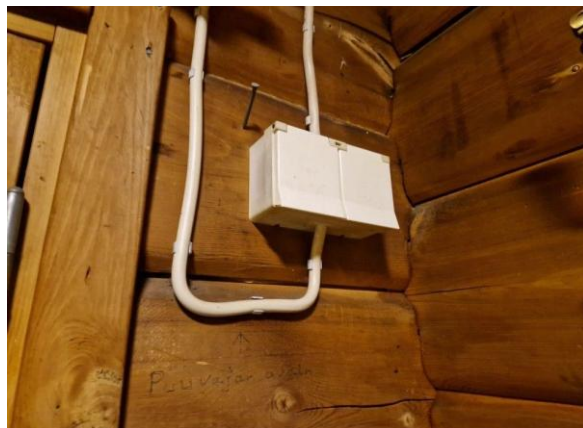
Kuva 98. Saunamökin pistorasia.

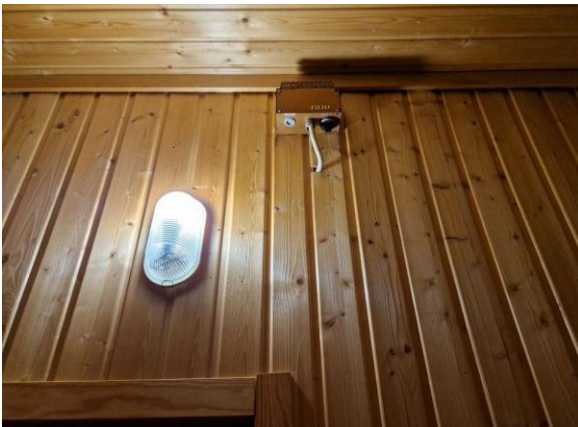
Kuva 101. Saunatilan valaisin.

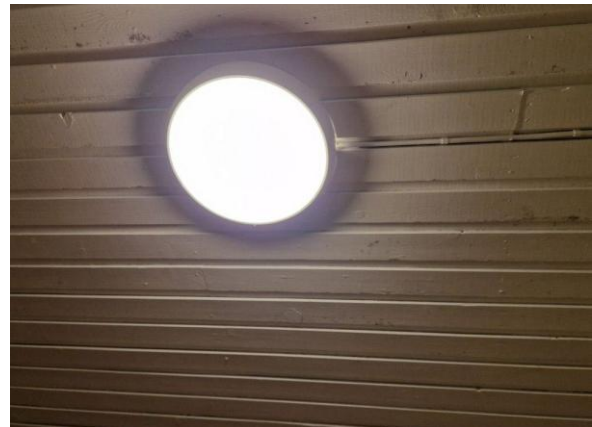
Kuva 102. Saunamökin tuvan valaisin.

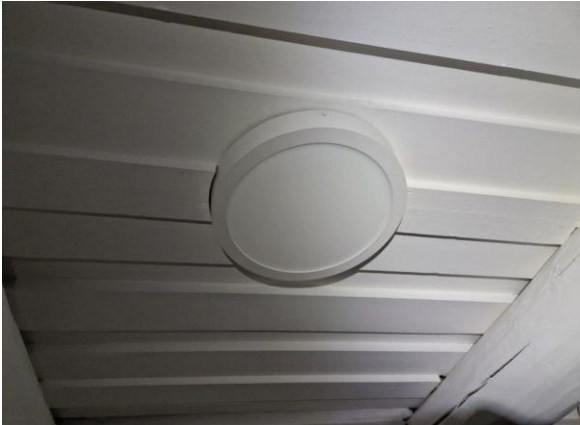
Kuva 105. Päämökin tuvan uusittu valaisin.

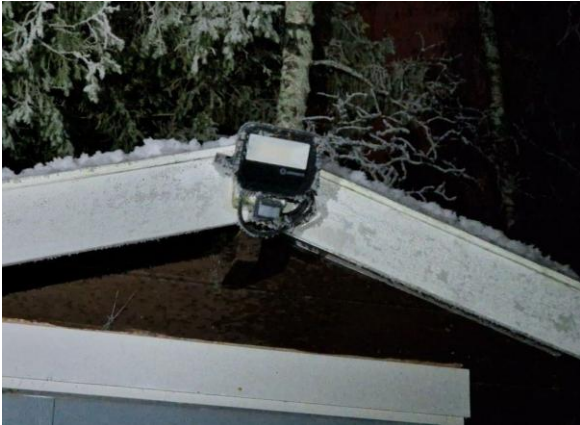
- Valaisimet ovat tarkastelun perusteella eri lampputyypein varustettuna.
- Ulkovalaisimia oli osin rikki tai asennukseltaan puutteellisia (ks. kuvat).
- Ulkovalaisimia on eri aikakausilta.
- Valaisinten tekninen käyttöikä on loppupuolella alkuperäisten osalta.

Kuva 106. Ulkokäymälän valaisin.

- Rikkinäisten ja puutteellisten valaisinten kunnostus.
- Normaalit huolto- ja kunnossapitotyöt.
- Vanhempien ulkovalaisimien uusimiseen on syytä varautua tarkastelujaksolla.

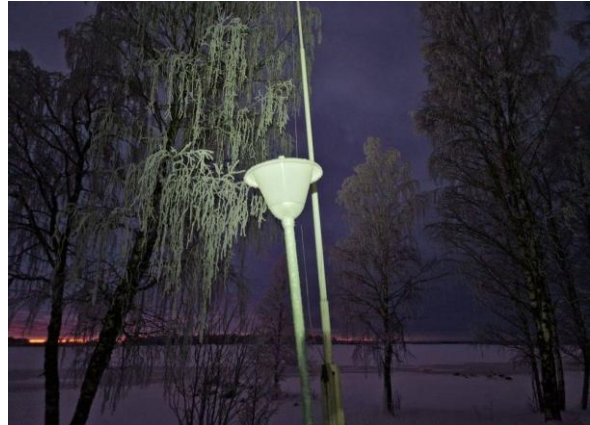
Kuva 107. Pylväsvalaisimia.

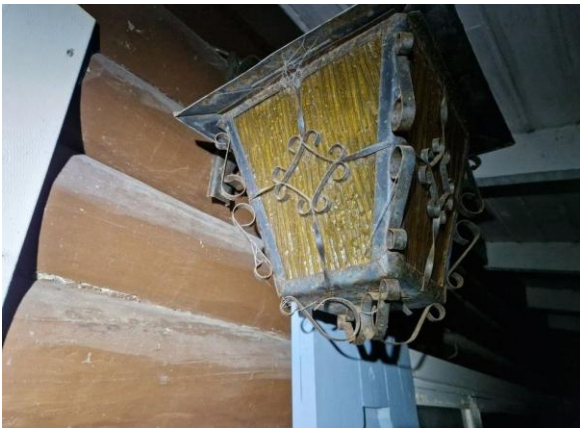
Kuva 108. Julkisivuvalaisin.

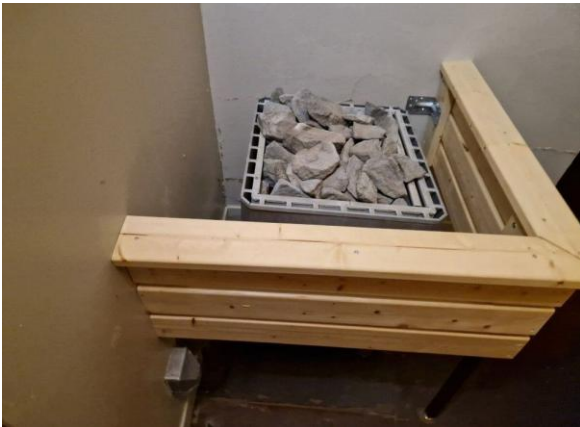
Kuva 110. Kiuas näkymää.

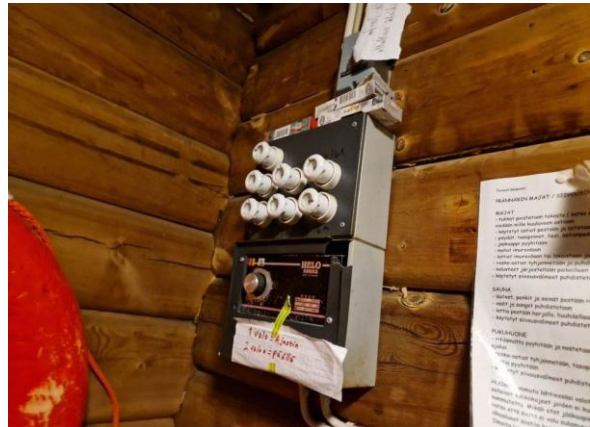
Kuva 111. Kiukaan ohjauskeskus.

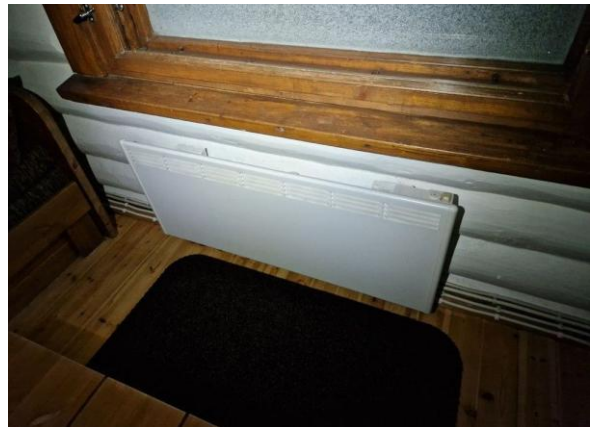
Kuva 113. Tuvan tasolämmitin.

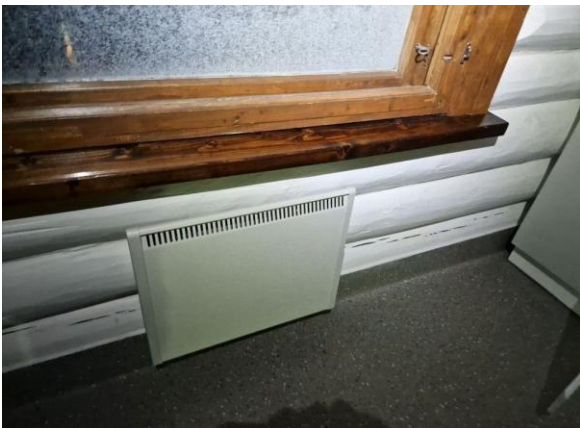
Kuva 114. Tuvan tasolämmitin (2020).

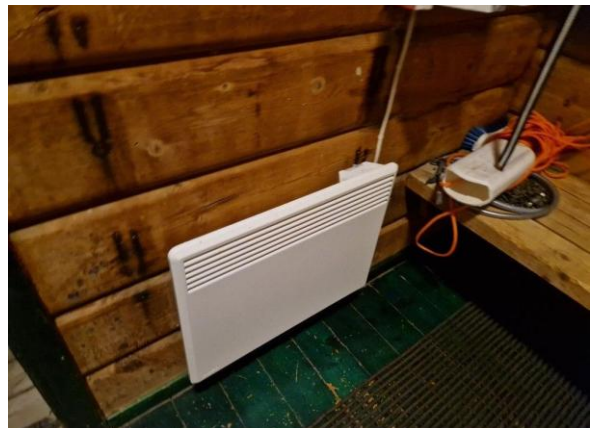
Kuva 115. Saunatilan lämmitin.

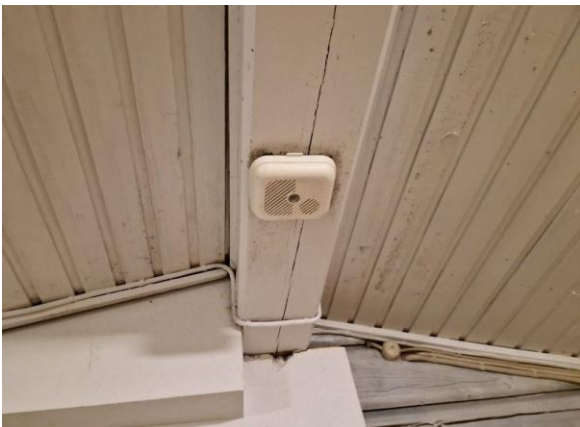
- Järjestelmä on hyvässä kunnossa.
- Varoittimien teknistä käyttöikää on alle 10 vuotta.
- Varoittimia oli ainoastaan saunarakennuksessa.

Kuva 116. Palovaroitin saunarakennuksessa.

- Normaalit huolto- ja kunnossapitotoimenpiteet.
- Palovaroittimien uusimista ja lisäystä tarpeen mukaisesti.

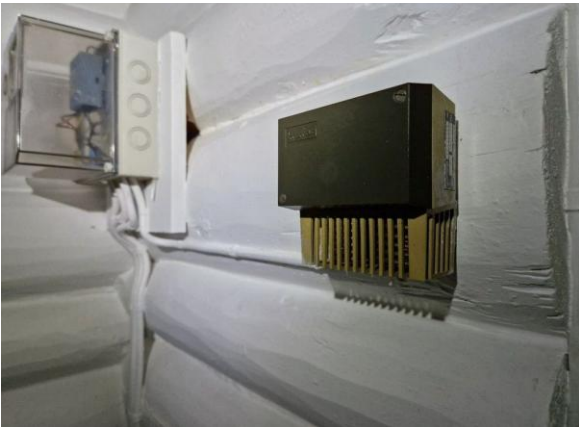
Kuva 118. Päämökin termostaatteja.

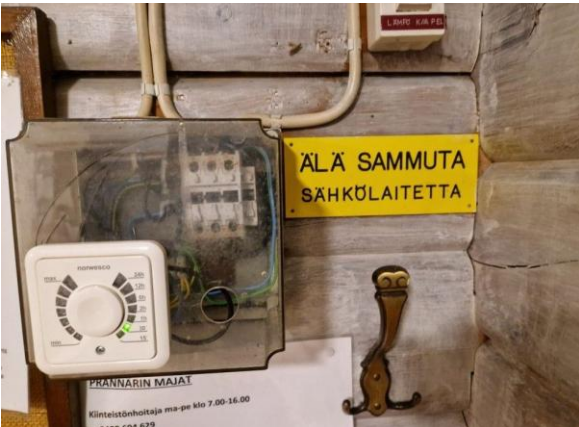
Kuva 120. Saunamökin ohjainlaitteita.

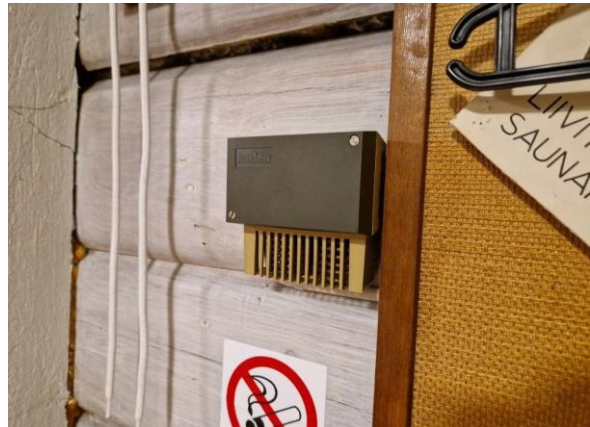
Kuva 121. Saunatuvan termostaatti.
